외관조사 및 도면번호
B14_장구교_237(50k147~50k154)

호남고속선 장구교_237(50.147~50.154km, S48-1)

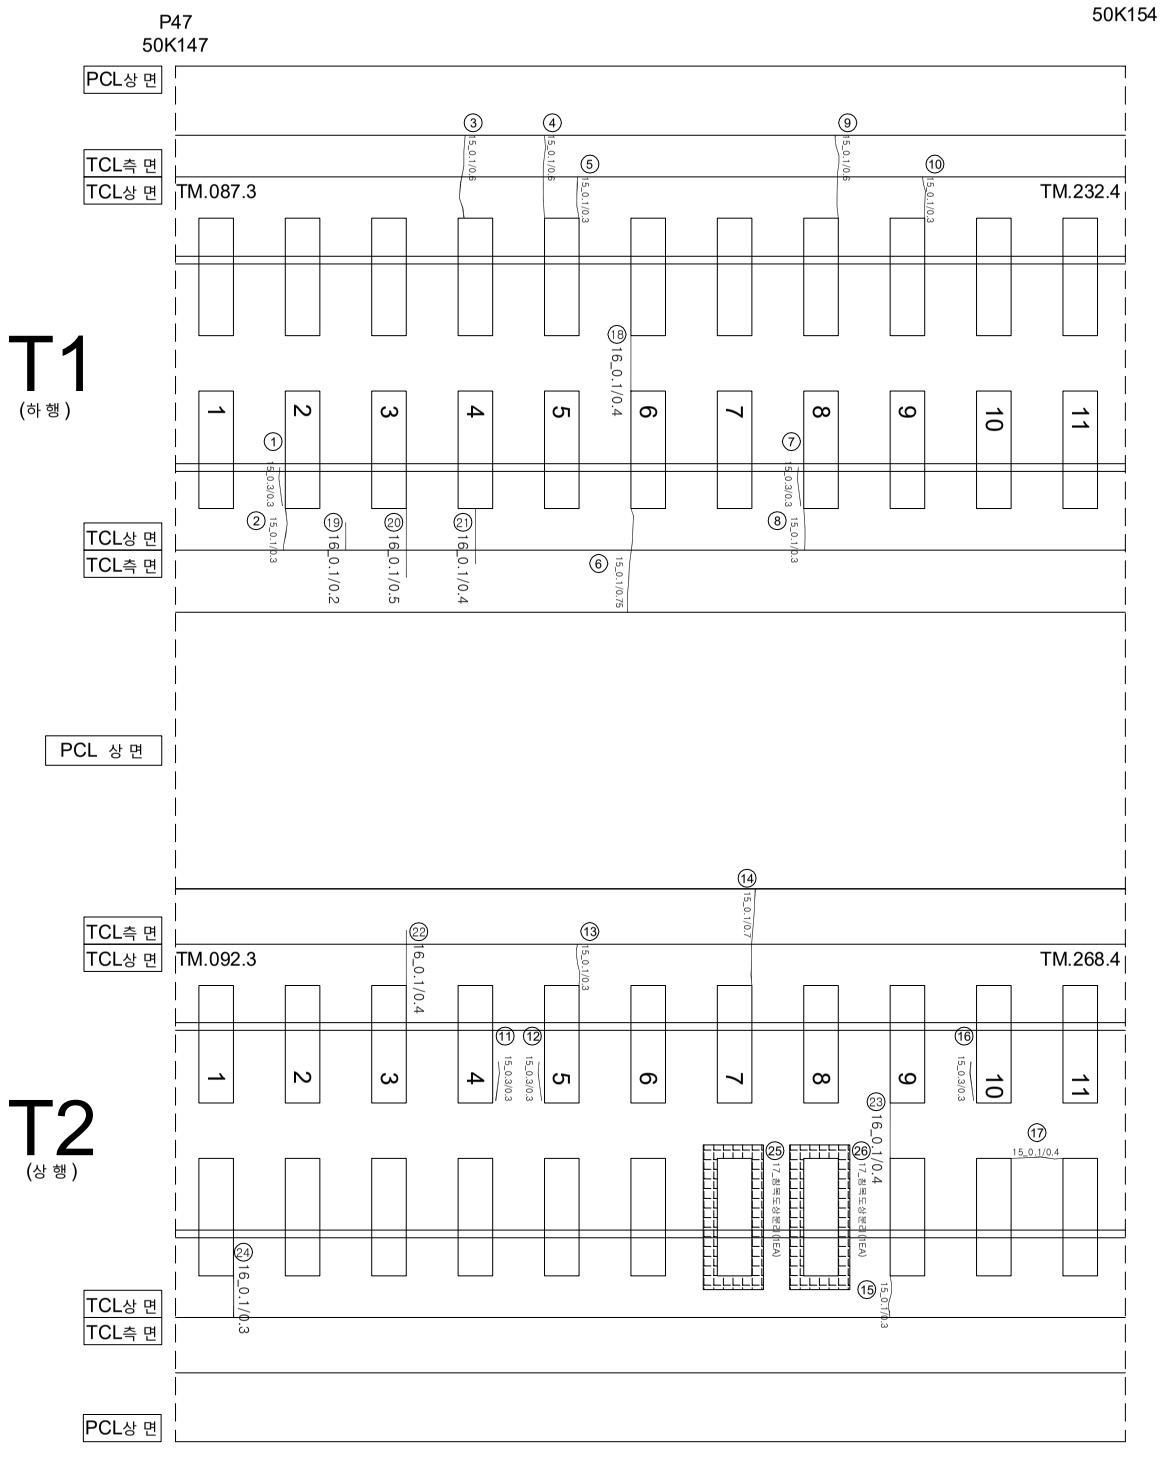
연번	손상	폭		연장		비고	연번	손상	폭		연장		비고
1	경계부 균열	0.3	㎜	0.3	m		55						
2	균열	0.1	㎜	0.3	m		56						
3	균열	0.1	㎜	0.6	m		57						
4	균열	0.1	㎜	0.6	m		58						
5	균열	0.1	㎜	0.3	m		59						
6	균열	0.1	㎜	0.75	m		60						
7	경계부 균열	0.3	㎜	0.3	m		61						
8	균열	0.1	㎜	0.3	m		62						
9	균열	0.1	㎜	0.6	m		63						
10	균열	0.1	㎜	0.3	m		64						
11	경계부 균열	0.3	㎜	0.3	m		65						
12	경계부 균열	0.3	㎜	0.3	m		66						
13	균열	0.1	㎜	0.3	m		67						
14	균열	0.1	㎜	0.7	m		68						
15	균열	0.1	㎜	0.3	m		69						
16	경계부 균열	0.3	㎜	0.3	m		70						
17	균열	0.1	㎜	0.4	m		71						
18	균열	0.1	㎜	0.4	m		72						
19	균열	0.1	㎜	0.2	m		73						
20	균열	0.1	㎜	0.5	m		74						
21	균열	0.1	㎜	0.4	m		75						
22	균열	0.1	㎜	0.4	m		76						
23	균열	0.1	㎜	0.4	m		77						
24	균열	0.1	㎜	0.3	m		78						
25	침목도상분리			1.0	EA	신 규	79						
26	침목도상분리			1.0	EA	신 규	80						
27							81						
28							82						
29							83						
30							84						
31							85						
32							86						
33							87						
34							88						
35							89

36							90						
37							91						
38							92						
39							93						
40							94						
41							95						
42							96						
43							97						
44							98						
45							99						
46							100						
47							101						
48							102						
49							103						
50							104						
51							105						
52							106						
53							107						
54							108
