외관조사 일람도 번호
B14_장구교_239(50k161~50k168)

호남고속선 장구교_239(50.161~50.168km, S48-3)

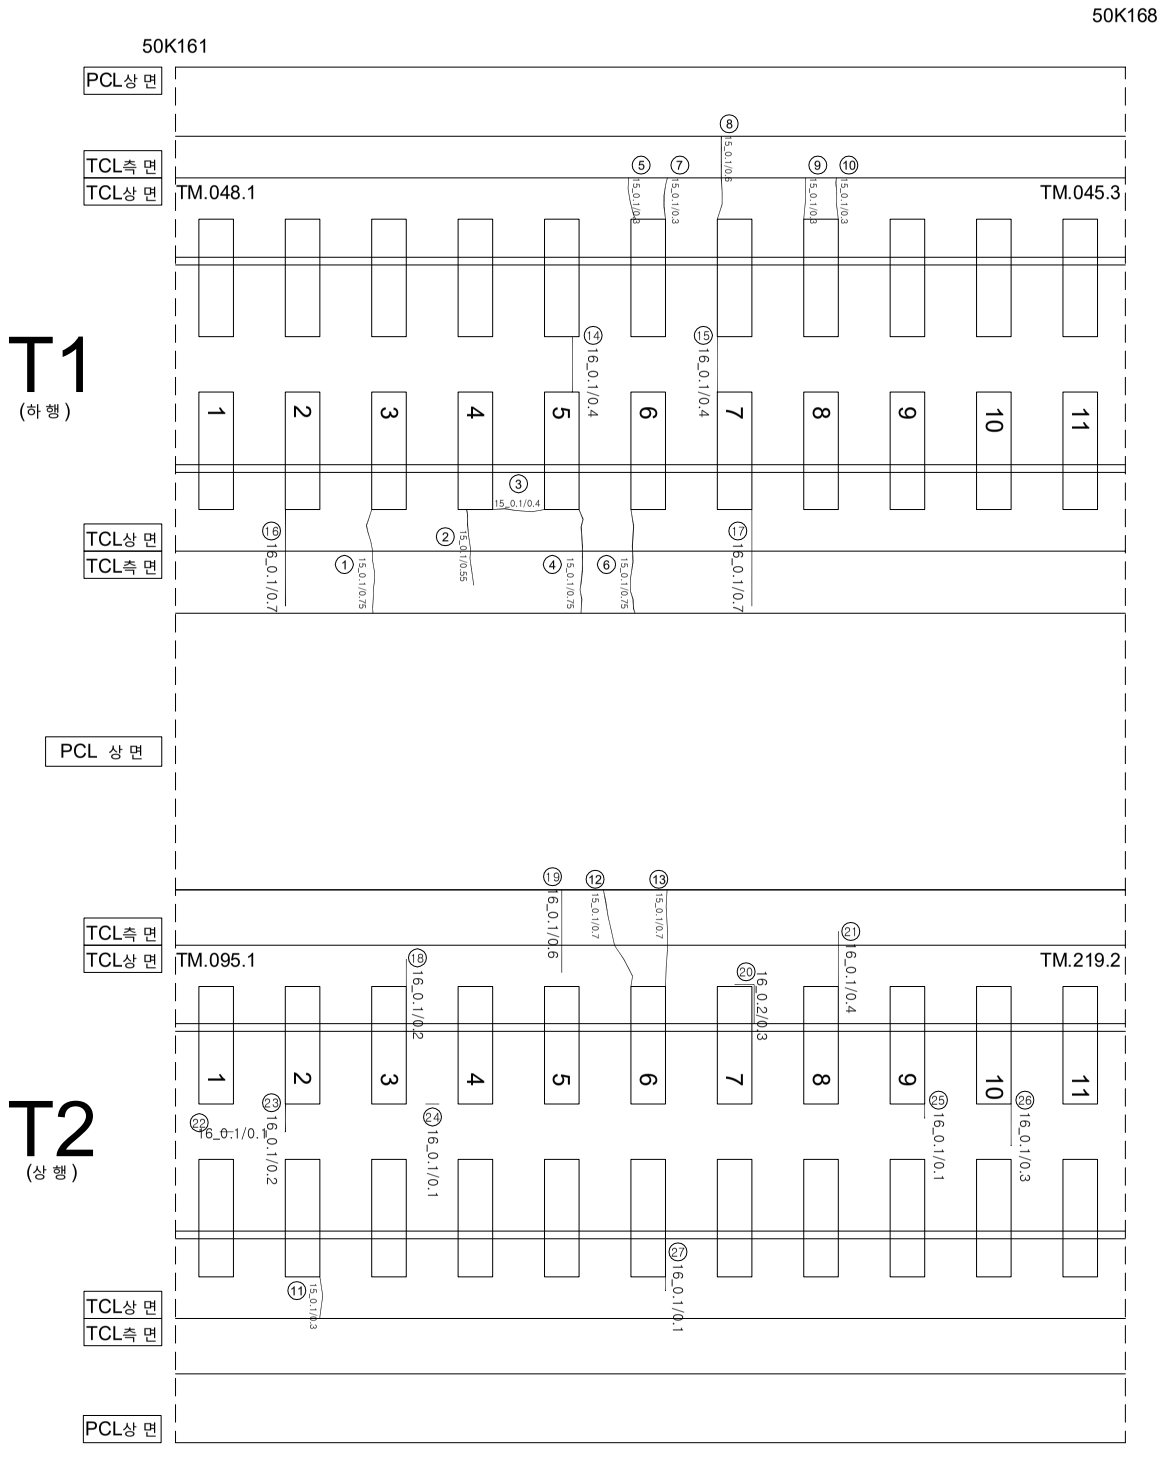
연번	손상	폭		연장		비고	연번	손상	폭		연장		비고
1	균열	0.1	㎜	0.75	m		55						
2	균열	0.1	㎜	0.55	m		56						
3	균열	0.1	㎜	0.4	m		57						
4	균열	0.1	㎜	0.75	m		58						
5	균열	0.1	㎜	0.3	m		59						
6	균열	0.1	㎜	0.75	m		60						
7	균열	0.1	㎜	0.3	m		61						
8	균열	0.1	㎜	0.6	m		62						
9	균열	0.1	㎜	0.3	m		63						
10	균열	0.1	㎜	0.3	m		64						
11	균열	0.1	㎜	0.3	m		65						
12	균열	0.1	㎜	0.7	m		66						
13	균열	0.1	㎜	0.7	m		67						
14	균열	0.1	㎜	0.4	m		68						
15	균열	0.1	㎜	0.4	m		69						
16	균열	0.1	㎜	0.7	m		70						
17	균열	0.1	㎜	0.7	m		71						
18	균열	0.1	㎜	0.2	m		72						
19	균열	0.1	㎜	0.6	m		73						
20	경계부 균열	0.2	㎜	0.3	m		74						
21	균열	0.1	㎜	0.4	m		75						
22	균열	0.1	㎜	0.1	m		76						
23	균열	0.1	㎜	0.2	m		77						
24	균열	0.1	㎜	0.1	m		78						
25	균열	0.1	㎜	0.1	m		79						
26	균열	0.1	㎜	0.3	m		80						
27	균열	0.1	㎜	0.1	m		81						
28							82						
29							83						
30							84						
31							85						
32							86						
33							87						
34							88						
35							89						
36							90

37							91						
38							92						
39							93						
40							94						
41							95						
42							96						
43							97						
44							98						
45							99						
46							100						
47							101						
48							102						
49							103						
50							104						
51							105						
52							106						
53							107						
54							108
