외관조사일람도번호
B14_장구교_240(50k168~50k175)

호남고속선 장구교_240(50.168~50.175km, S48-4)

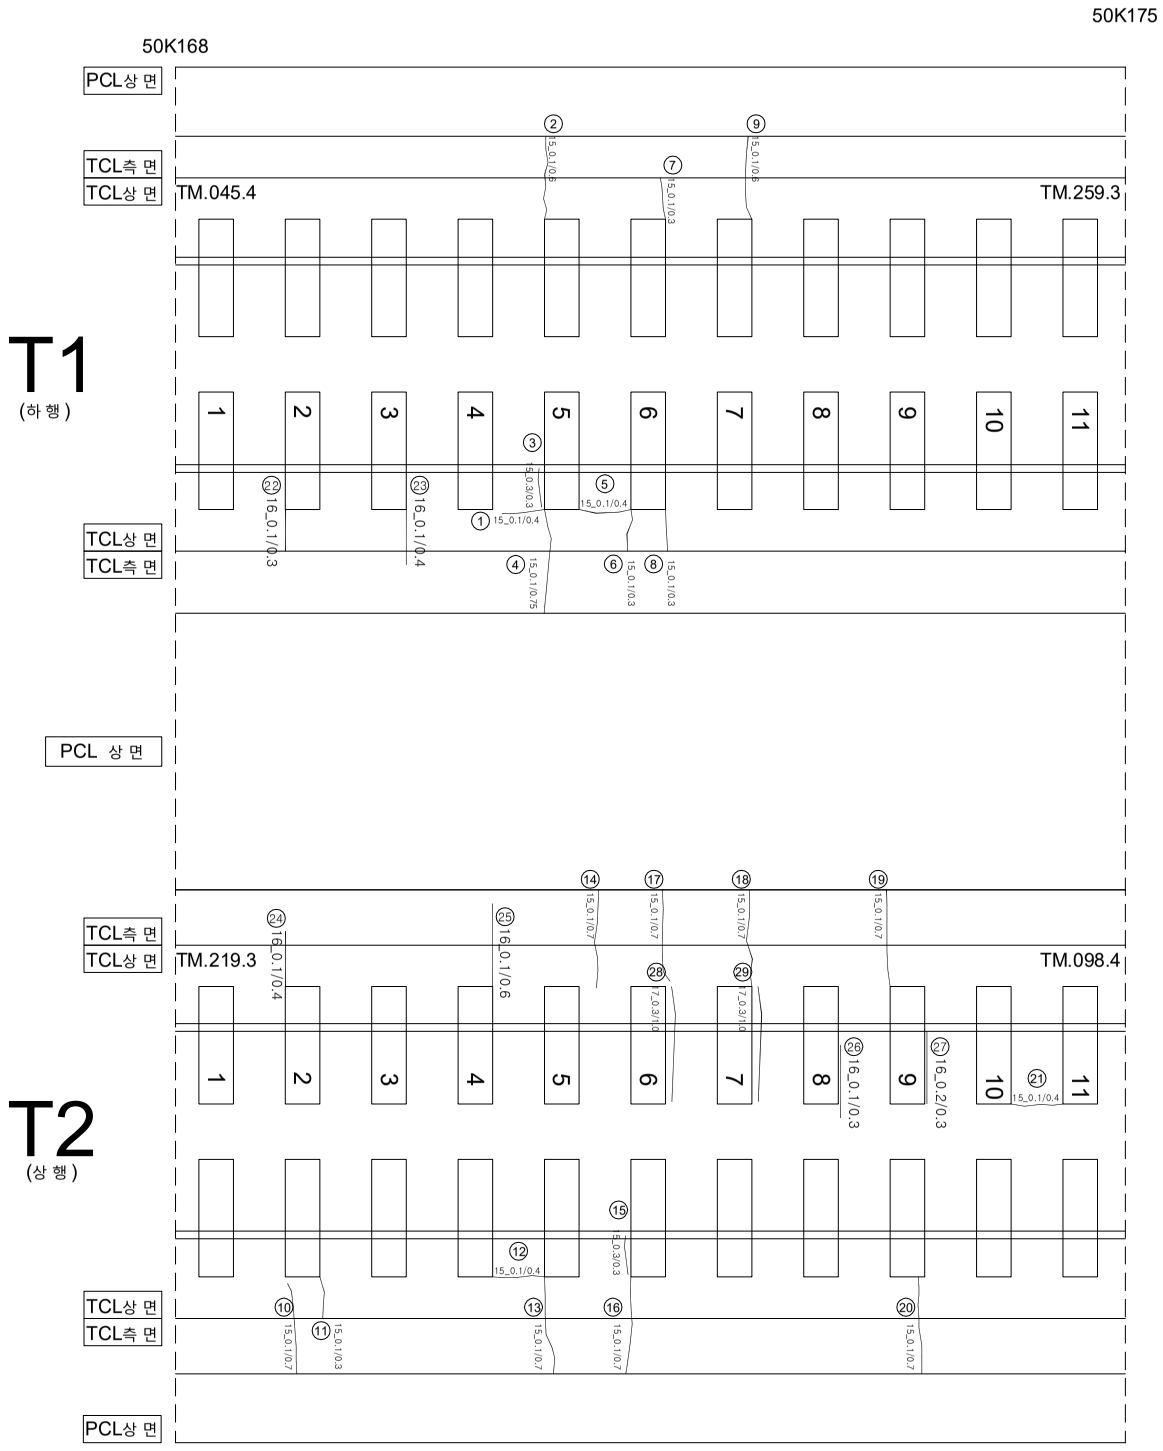
연번	손상	폭		연장		비고	연번	손상	폭		연장		비고
1	균열	0.1	㎜	0.4	m		55						
2	균열	0.1	㎜	0.6	m		56						
3	경계부 균열	0.3	㎜	0.3	m		57						
4	균열	0.1	㎜	0.75	m		58						
5	균열	0.1	㎜	0.4	m		59						
6	균열	0.1	㎜	0.3	m		60						
7	균열	0.1	㎜	0.3	m		61						
8	균열	0.1	㎜	0.3	m		62						
9	균열	0.1	㎜	0.6	m		63						
10	균열	0.1	㎜	0.7	m		64						
11	균열	0.1	㎜	0.3	m		65						
12	균열	0.1	㎜	0.4	m		66						
13	균열	0.1	㎜	0.7	m		67						
14	균열	0.1	㎜	0.7	m		68						
15	경계부 균열	0.3	㎜	0.3	m		69						
16	균열	0.1	㎜	0.7	m		70						
17	균열	0.1	㎜	0.7	m		71						
18	균열	0.1	㎜	0.7	m		72						
19	균열	0.1	㎜	0.7	m		73						
20	균열	0.1	㎜	0.7	m		74						
21	균열	0.1	㎜	0.4	m		75						
22	균열	0.1	㎜	0.3	m		76						
23	균열	0.1	㎜	0.4	m		77						
24	균열	0.1	㎜	0.4	m		78						
25	균열	0.1	㎜	0.6	m		79						
26	경계부 균열	0.1	㎜	0.3	m		80						
27	경계부 균열	0.2	㎜	0.3	m		81						
28	경계부 균열	0.3	㎜	1.0	m	신 규	82						
29	경계부 균열	0.3	㎜	1.0	m	신 규	83						
30							84						
31							85						
32							86						
33							87
