외관조사 일람도 번호
B14_장구교_(50k175~50k182)

호남고속선 장구교_241(50.175~50.182km, S48-5)

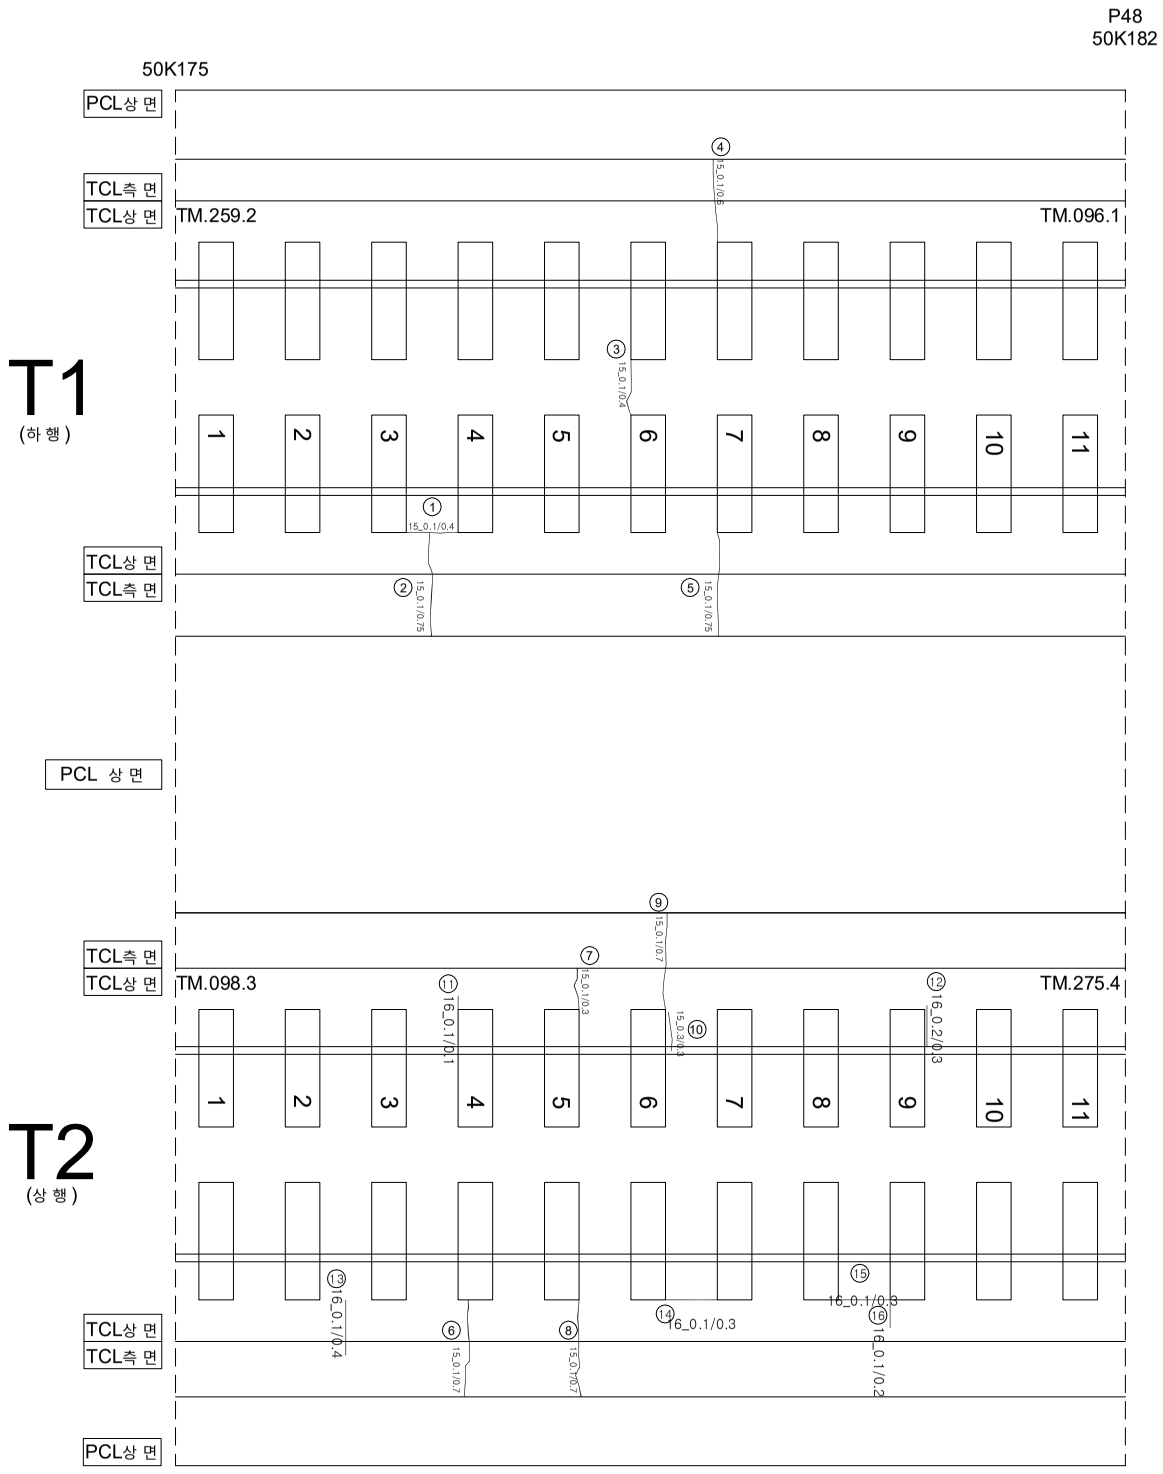
연번	손상	폭		연장		비고	연번	손상	폭		연장		비고
1	균열	0.1	㎜	0.4	m		55						
2	균열	0.1	㎜	0.75	m		56						
3	균열	0.1	㎜	0.4	m		57						
4	균열	0.1	㎜	0.6	m		58						
5	균열	0.1	㎜	0.75	m		59						
6	균열	0.1	㎜	0.7	m		60						
7	균열	0.1	㎜	0.3	m		61						
8	균열	0.1	㎜	0.7	m		62						
9	균열	0.1	㎜	0.7	m		63						
10	경계부 균열	0.3	㎜	0.3	m		64						
11	균열	0.1	㎜	0.1	m		65						
12	경계부 균열	0.2	㎜	0.3	m		66						
13	균열	0.1	㎜	0.4	m		67						
14	균열	0.1	㎜	0.3	m		68						
15	균열	0.1	㎜	0.3	m		69						
16	균열	0.1	㎜	0.2	m		70						
17							71						
18							72						
19							73						
20							74						
21							75						
22							76						
23							77						
24							78						
25							79						
26							80						
27							81						
28							82						
29							83						
30							84						
31							85						
32							86						
33							87						
34							88						
35							89						
36							90						
37							91						
38							92						
39							93						
40							94						
41							95						
42							96

43							97						
44							98						
45							99						
46							100						
47							101						
48							102						
49							103						
50							104						
51							105						
52							106						
53							107						
54							108
