외관조사 일련도면번호
B14_장구교_242(50k182~50k189)

호남고속선 장구교_242(50.182~50.189km, S49-1)

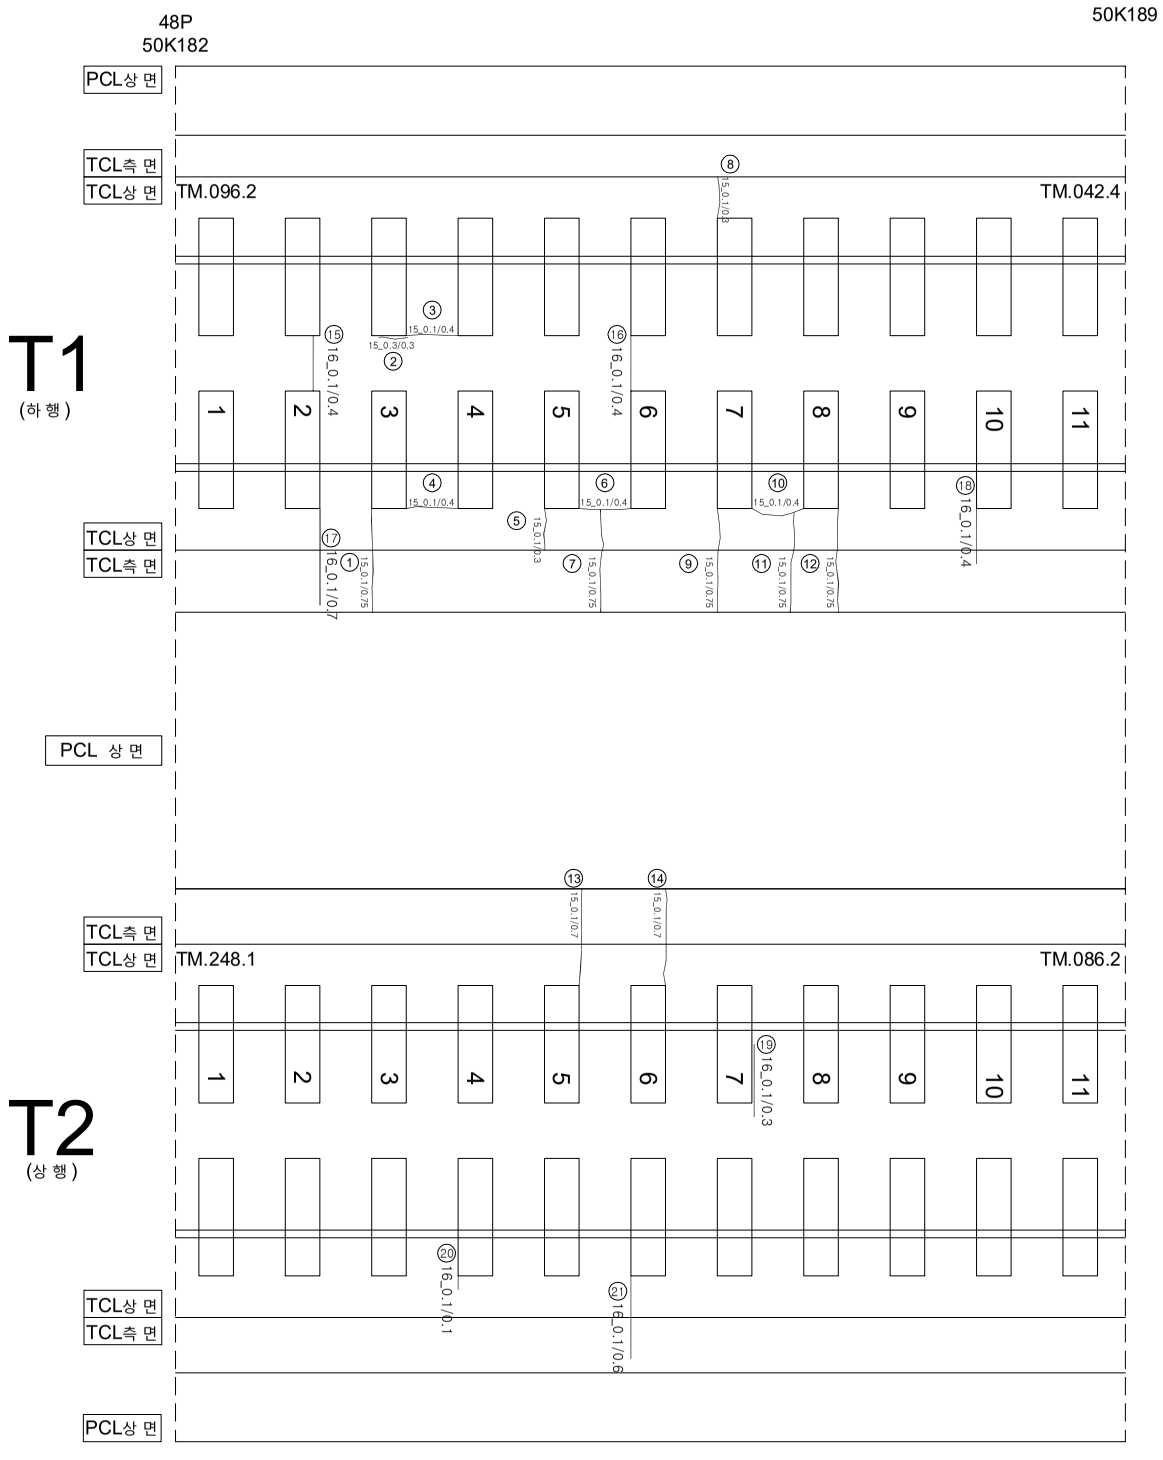
연번	손상	폭		연장		비고	연번	손상	폭		연장		비고
1	균열	0.1	㎜	0.75	m		55						
2	경계부 균열	0.3	㎜	0.3	m		56						
3	균열	0.1	㎜	0.4	m		57						
4	균열	0.1	㎜	0.4	m		58						
5	균열	0.1	㎜	0.3	m		59						
6	균열	0.1	㎜	0.4	m		60						
7	균열	0.1	㎜	0.75	m		61						
8	균열	0.1	㎜	0.3	m		62						
9	균열	0.1	㎜	0.75	m		63						
10	균열	0.1	㎜	0.4	m		64						
11	균열	0.1	㎜	0.75	m		65						
12	균열	0.1	㎜	0.75	m		66						
13	균열	0.1	㎜	0.7	m		67						
14	균열	0.1	㎜	0.7	m		68						
15	균열	0.1	㎜	0.4	m		69						
16	균열	0.1	㎜	0.4	m		70						
17	균열	0.1	㎜	0.7	m		71						
18	균열	0.1	㎜	0.4	m		72						
19	경계부 균열	0.1	㎜	0.3	m		73						
20	균열	0.1	㎜	0.1	m		74						
21	균열	0.1	㎜	0.6	m		75						
22							76						
23							77						
24							78						
25							79						
26							80						
27							81						
28							82						
29							83						
30							84						
31							85						
32							86						
33							87						
34							88						
35							89						
36							90						
37							91						
38							92						
39							93

40							94						
41							95						
42							96						
43							97						
44							98						
45							99						
46							100						
47							101						
48							102						
49							103						
50							104						
51							105						
52							106						
53							107						
54							108
