외관조사일람도번호
B14_장구교_243(50k189~50k196)

호남고속선 장구교_243(50.189~50.196km, S49-2)

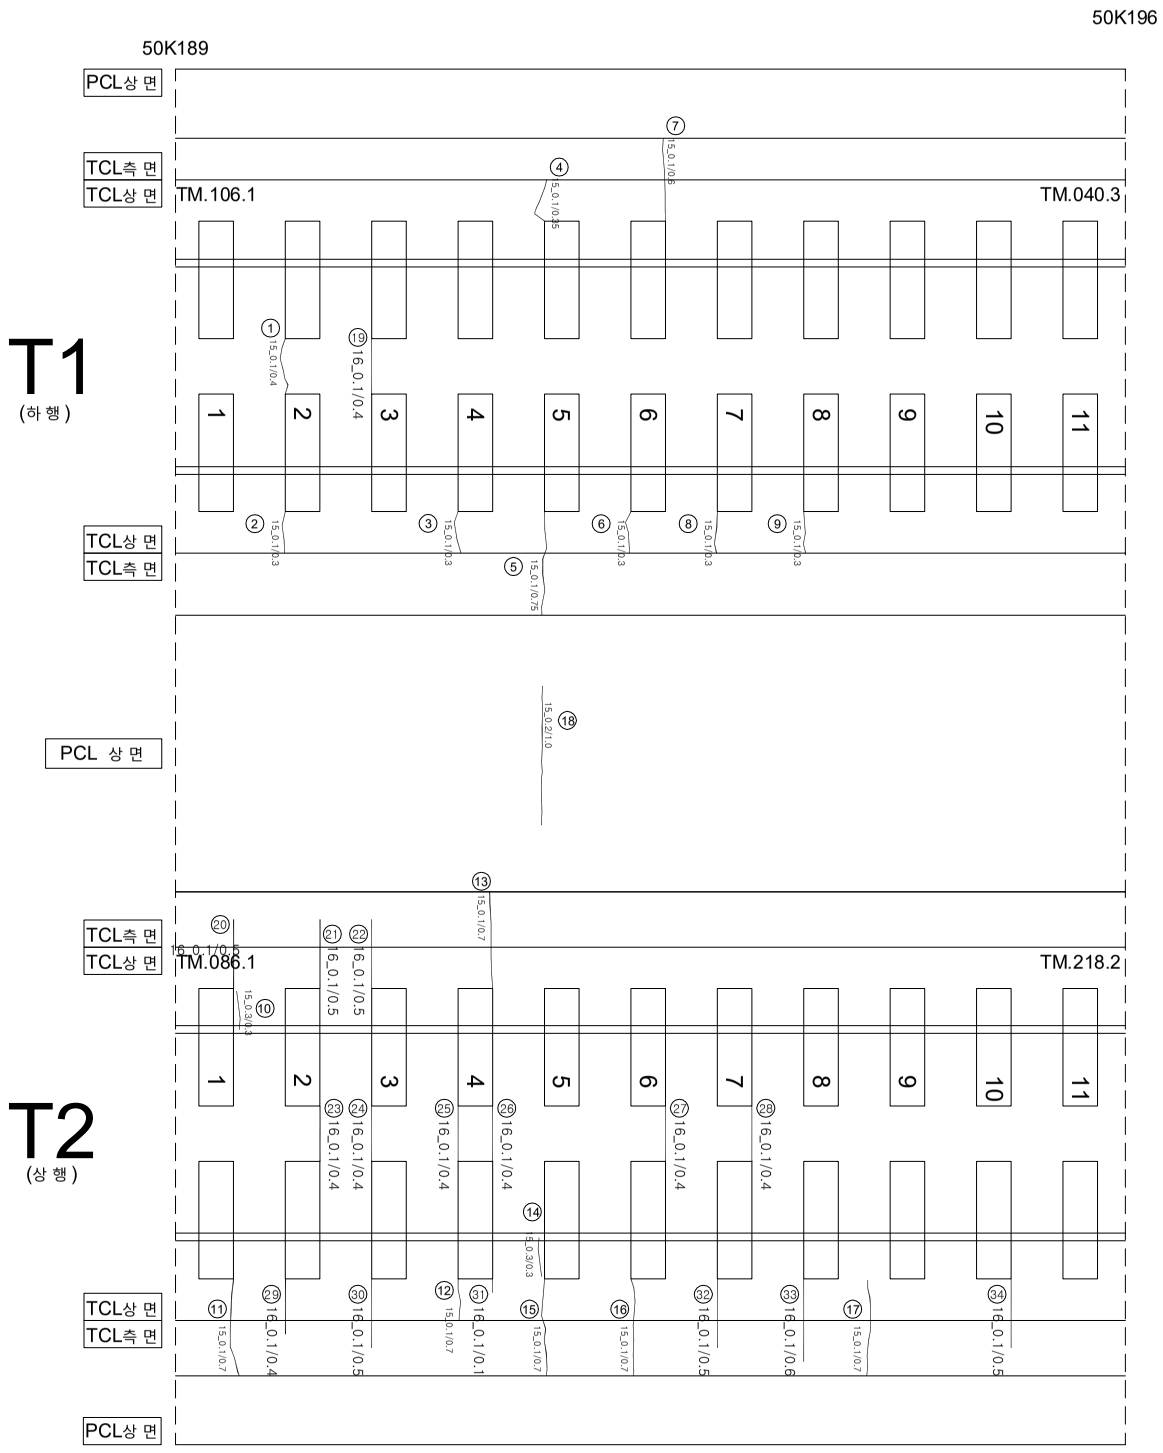
연번	손상	폭		연장		비고	연번	손상	폭		연장		비고
1	균열	0.1	㎜	0.4	m		55						
2	균열	0.1	㎜	0.3	m		56						
3	균열	0.1	㎜	0.3	m		57						
4	균열	0.1	㎜	0.35	m		58						
5	균열	0.1	㎜	0.75	m		59						
6	균열	0.1	㎜	0.3	m		60						
7	균열	0.1	㎜	0.6	m		61						
8	균열	0.1	㎜	0.3	m		62						
9	균열	0.1	㎜	0.3	m		63						
10	경계부 균열	0.3	㎜	0.3	m		64						
11	균열	0.1	㎜	0.7	m		65						
12	균열	0.1	㎜	0.7	m		66						
13	균열	0.1	㎜	0.7	m		67						
14	경계부 균열	0.3	㎜	0.3	m		68						
15	균열	0.1	㎜	0.7	m		69						
16	균열	0.1	㎜	0.7	m		70						
17	균열	0.1	㎜	0.7	m		71						
18	균열	0.2	㎜	1.0	m		72						
19	균열	0.1	㎜	0.4	m		73						
20	균열	0.1	㎜	0.5	m		74						
21	균열	0.1	㎜	0.5	m		75						
22	균열	0.1	㎜	0.5	m		76						
23	균열	0.1	㎜	0.4	m		77						
24	균열	0.1	㎜	0.4	m		78						
25	균열	0.1	㎜	0.4	m		79						
26	균열	0.1	㎜	0.4	m		80						
27	균열	0.1	㎜	0.4	m		81						
28	균열	0.1	㎜	0.4	m		82						
29	균열	0.1	㎜	0.4	m		83						
30	균열	0.1	㎜	0.5	m		84						
31	균열	0.1	㎜	0.1	m		85						
32	균열	0.1	㎜	0.5	m		86						
33	균열	0.1	㎜	0.6	m		87

34	균열	0.1	㎜	0.5	m		88						
35							89						
36							90						
37							91						
38							92						
39							93						
40							94						
41							95						
42							96						
43							97						
44							98						
45							99						
46							100						
47							101						
48							102						
49							103						
50							104						
51							105						
52							106						
53							107						
54							108
