외관조사 일람도 번호
B14_장구교_244(50k196~50k203)

호남고속선 장구교_244(50.196~50.203km, S49-3)

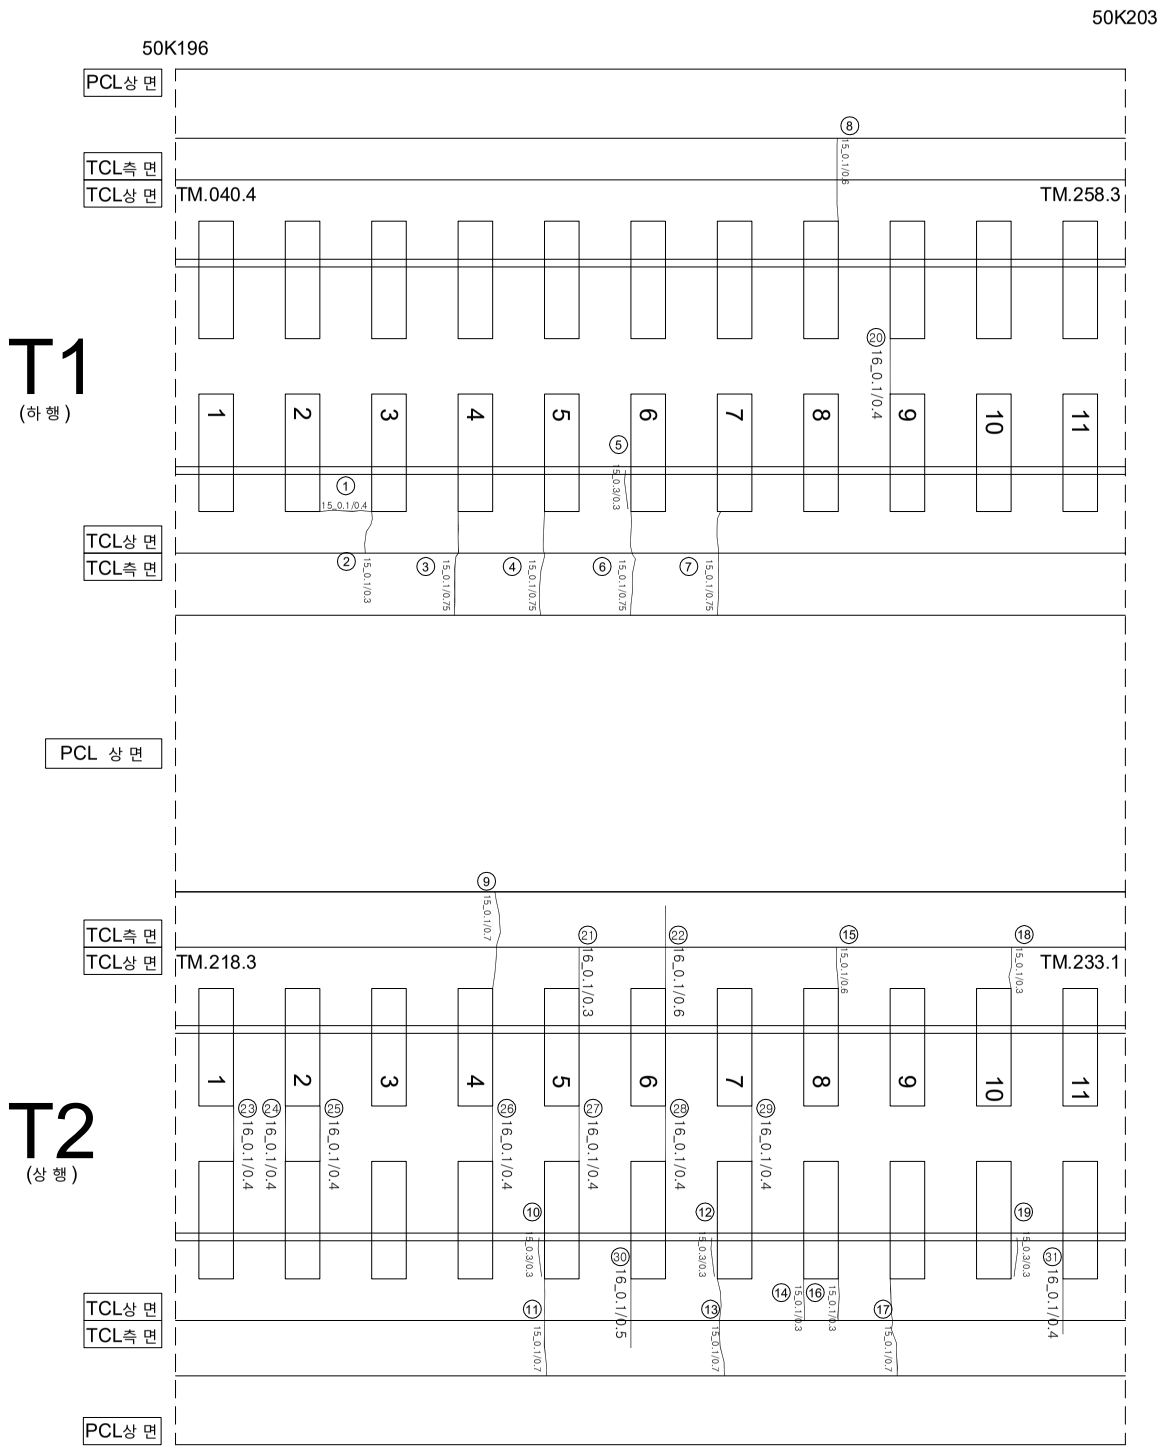
연번	손상	폭		연장		비고	연번	손상	폭		연장		비고
1	균열	0.1	㎜	0.4	m		55						
2	균열	0.1	㎜	0.3	m		56						
3	균열	0.1	㎜	0.75	m		57						
4	균열	0.1	㎜	0.75	m		58						
5	경계부 균열	0.3	㎜	0.3	m		59						
6	균열	0.1	㎜	0.75	m		60						
7	균열	0.1	㎜	0.75	m		61						
8	균열	0.1	㎜	0.6	m		62						
9	균열	0.1	㎜	0.7	m		63						
10	경계부 균열	0.3	㎜	0.3	m		64						
11	균열	0.1	㎜	0.7	m		65						
12	경계부 균열	0.3	㎜	0.3	m		66						
13	균열	0.1	㎜	0.7	m		67						
14	균열	0.1	㎜	0.3	m		68						
15	균열	0.1	㎜	0.6	m		69						
16	균열	0.1	㎜	0.3	m		70						
17	균열	0.1	㎜	0.7	m		71						
18	균열	0.1	㎜	0.3	m		72						
19	경계부 균열	0.3	㎜	0.3	m		73						
20	균열	0.1	㎜	0.4	m		74						
21	균열	0.1	㎜	0.3	m		75						
22	균열	0.1	㎜	0.6	m		76						
23	균열	0.1	㎜	0.4	m		77						
24	균열	0.1	㎜	0.4	m		78						
25	균열	0.1	㎜	0.4	m		79						
26	균열	0.1	㎜	0.4	m		80						
27	균열	0.1	㎜	0.4	m		81						
28	균열	0.1	㎜	0.4	m		82						
29	균열	0.1	㎜	0.4	m		83						
30	균열	0.1	㎜	0.5	m		84						
31	균열	0.1	㎜	0.4	m		85						
32							86						
33							87
