외관조사 일람도 번호
B14_장구교_245(50k203~50k210)

호남고속선 장구교_245(50.203~50.210km, S49-4)

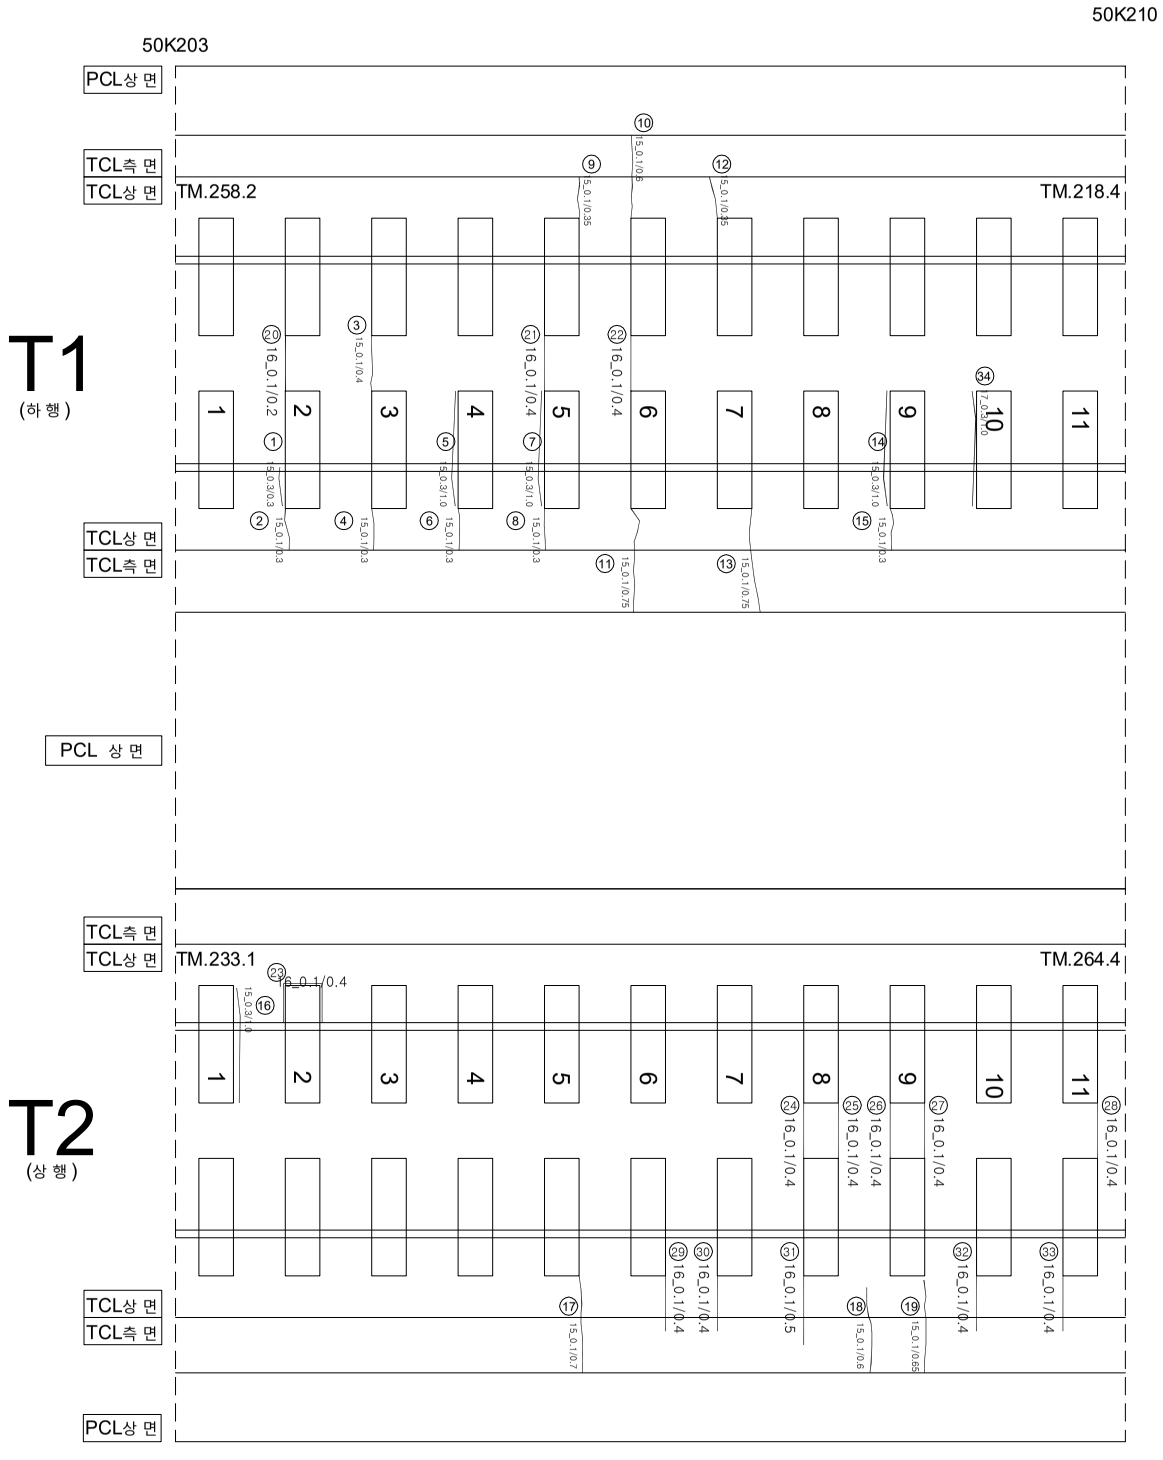
연번	손상	폭		연장		비고	연번	손상	폭		연장		비고
1	경계부 균열	0.3	㎜	0.3	m		55						
2	균열	0.1	㎜	0.3	m		56						
3	균열	0.1	㎜	0.4	m		57						
4	균열	0.1	㎜	0.3	m		58						
5	경계부 균열	0.3	㎜	1.0	m	길이증가	59						
6	균열	0.1	㎜	0.3	m		60						
7	경계부 균열	0.3	㎜	1.0	m	길이증가	61						
8	균열	0.1	㎜	0.3	m		62						
9	균열	0.1	㎜	0.35	m		63						
10	균열	0.1	㎜	0.6	m		64						
11	균열	0.1	㎜	0.75	m		65						
12	균열	0.1	㎜	0.35	m		66						
13	균열	0.1	㎜	0.75	m		67						
14	경계부 균열	0.3	㎜	1.0	m	길이증가	68						
15	균열	0.1	㎜	0.3	m		69						
16	경계부 균열	0.3	㎜	1.0	m	길이증가	70						
17	균열	0.1	㎜	0.7	m		71						
18	균열	0.1	㎜	0.6	m		72						
19	균열	0.1	㎜	0.65	m		73						
20	균열	0.1	㎜	0.2	m		74						
21	균열	0.1	㎜	0.4	m		75						
22	균열	0.1	㎜	0.4	m		76						
23	경계부 균열	0.1	㎜	0.4	m		77						
24	균열	0.1	㎜	0.4	m		78						
25	균열	0.1	㎜	0.4	m		79						
26	균열	0.1	㎜	0.4	m		80						
27	균열	0.1	㎜	0.4	m		81						
28	균열	0.1	㎜	0.4	m		82						
29	균열	0.1	㎜	0.4	m		83						
30	균열	0.1	㎜	0.4	m		84						
31	균열	0.1	㎜	0.5	m		85

32	균열	0.1	㎜	0.4	m		86						
33	균열	0.1	㎜	0.4	m		87						
34	경계부 균열	0.3	㎜	1.0	m	신 규	88						
35							89						
36							90						
37							91						
38							92						
39							93						
40							94						
41							95						
42							96						
43							97						
44							98						
45							99						
46							100						
47							101						
48							102						
49							103						
50							104						
51							105						
52							106						
53							107						
54							108
