외관조사 일련도면번호
B14_장구교_247(50k217~50k224)

호남고속선 장구교_247(50.217~50.224km, S50-1)

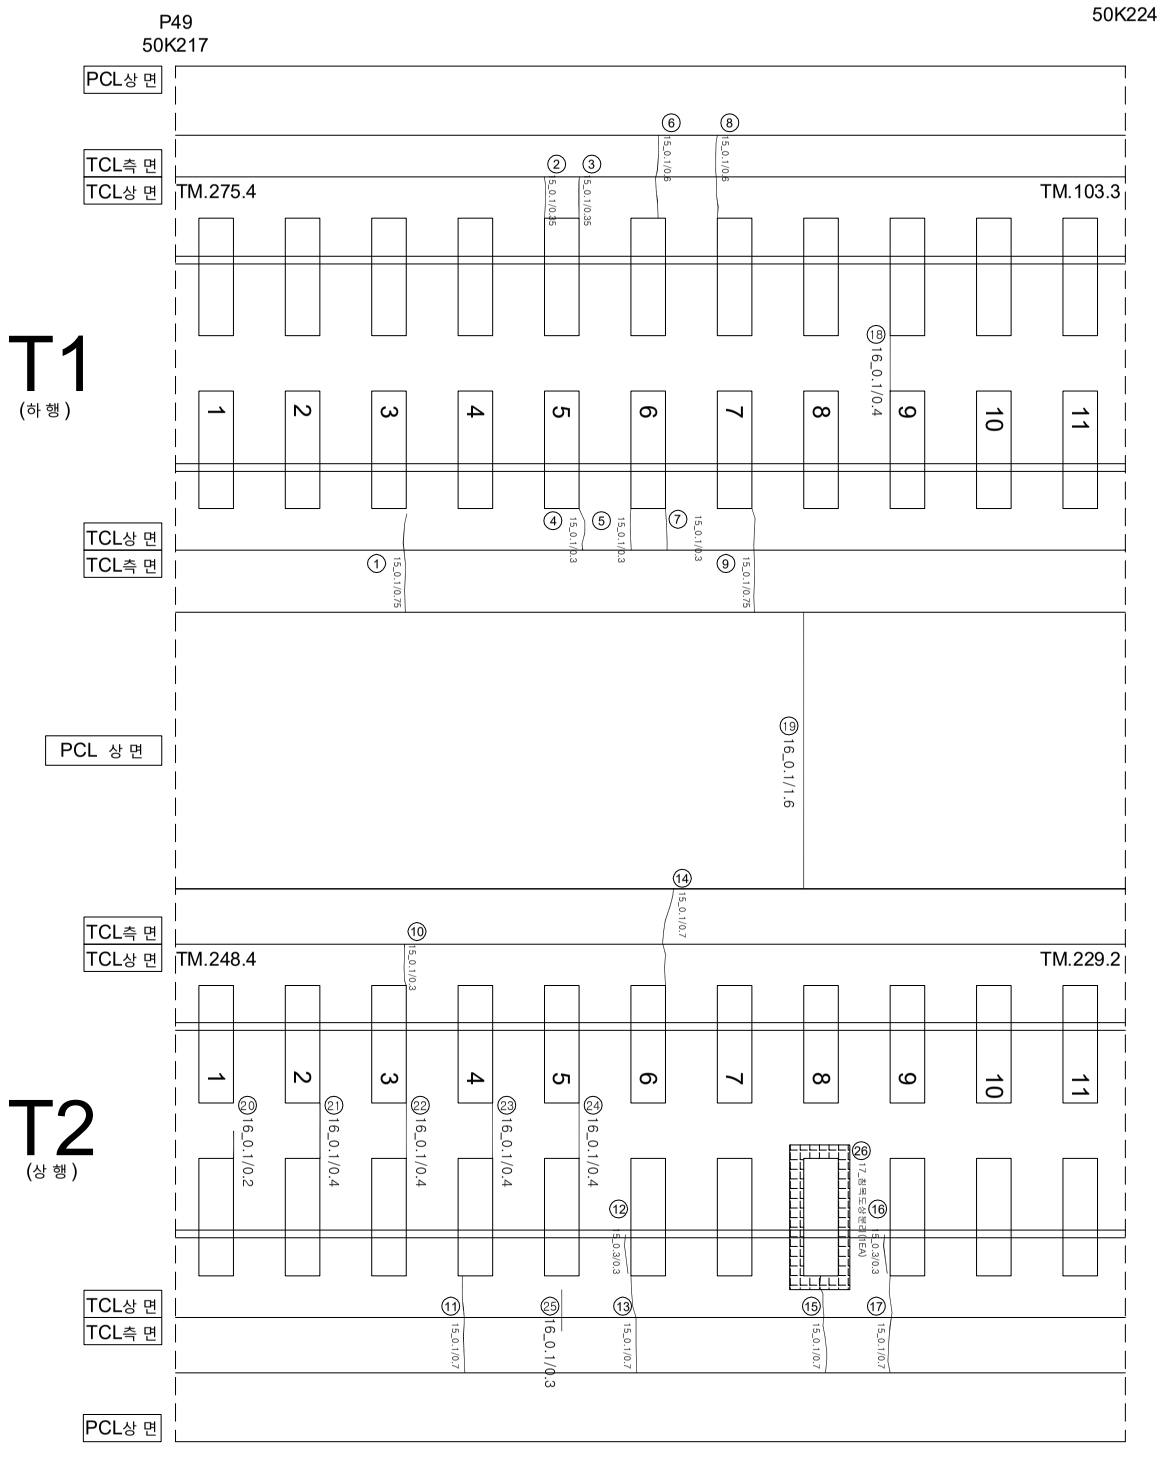
연번	손상	폭		연장		비고	연번	손상	폭		연장		비고
1	균열	0.1	㎜	0.75	m		55						
2	균열	0.1	㎜	0.35	m		56						
3	균열	0.1	㎜	0.35	m		57						
4	균열	0.1	㎜	0.3	m		58						
5	균열	0.1	㎜	0.3	m		59						
6	균열	0.1	㎜	0.6	m		60						
7	균열	0.1	㎜	0.3	m		61						
8	균열	0.1	㎜	0.6	m		62						
9	균열	0.1	㎜	0.75	m		63						
10	균열	0.1	㎜	0.3	m		64						
11	균열	0.1	㎜	0.7	m		65						
12	경계부 균열	0.3	㎜	0.3	m		66						
13	균열	0.1	㎜	0.7	m		67						
14	균열	0.1	㎜	0.7	m		68						
15	균열	0.1	㎜	0.7	m		69						
16	경계부 균열	0.3	㎜	0.3	m		70						
17	균열	0.1	㎜	0.7	m		71						
18	균열	0.1	㎜	0.4	m		72						
19	균열	0.1	㎜	1.6	m		73						
20	균열	0.1	㎜	0.2	m		74						
21	균열	0.1	㎜	0.4	m		75						
22	균열	0.1	㎜	0.4	m		76						
23	균열	0.1	㎜	0.4	m		77						
24	균열	0.1	㎜	0.4	m		78						
25	균열	0.1	㎜	0.3	m		79						
26	침목도상분리			1.0	EA	신 규	80						
27							81						
28							82						
29							83						
30							84						
31							85						
32							86						
33							87						
34							88						
35							89						
36							90
