외관조사일람도번호
B14_장구교_248(50k224~50k231)

호남고속선 장구교_248(50.224~50.231km, S50-2)

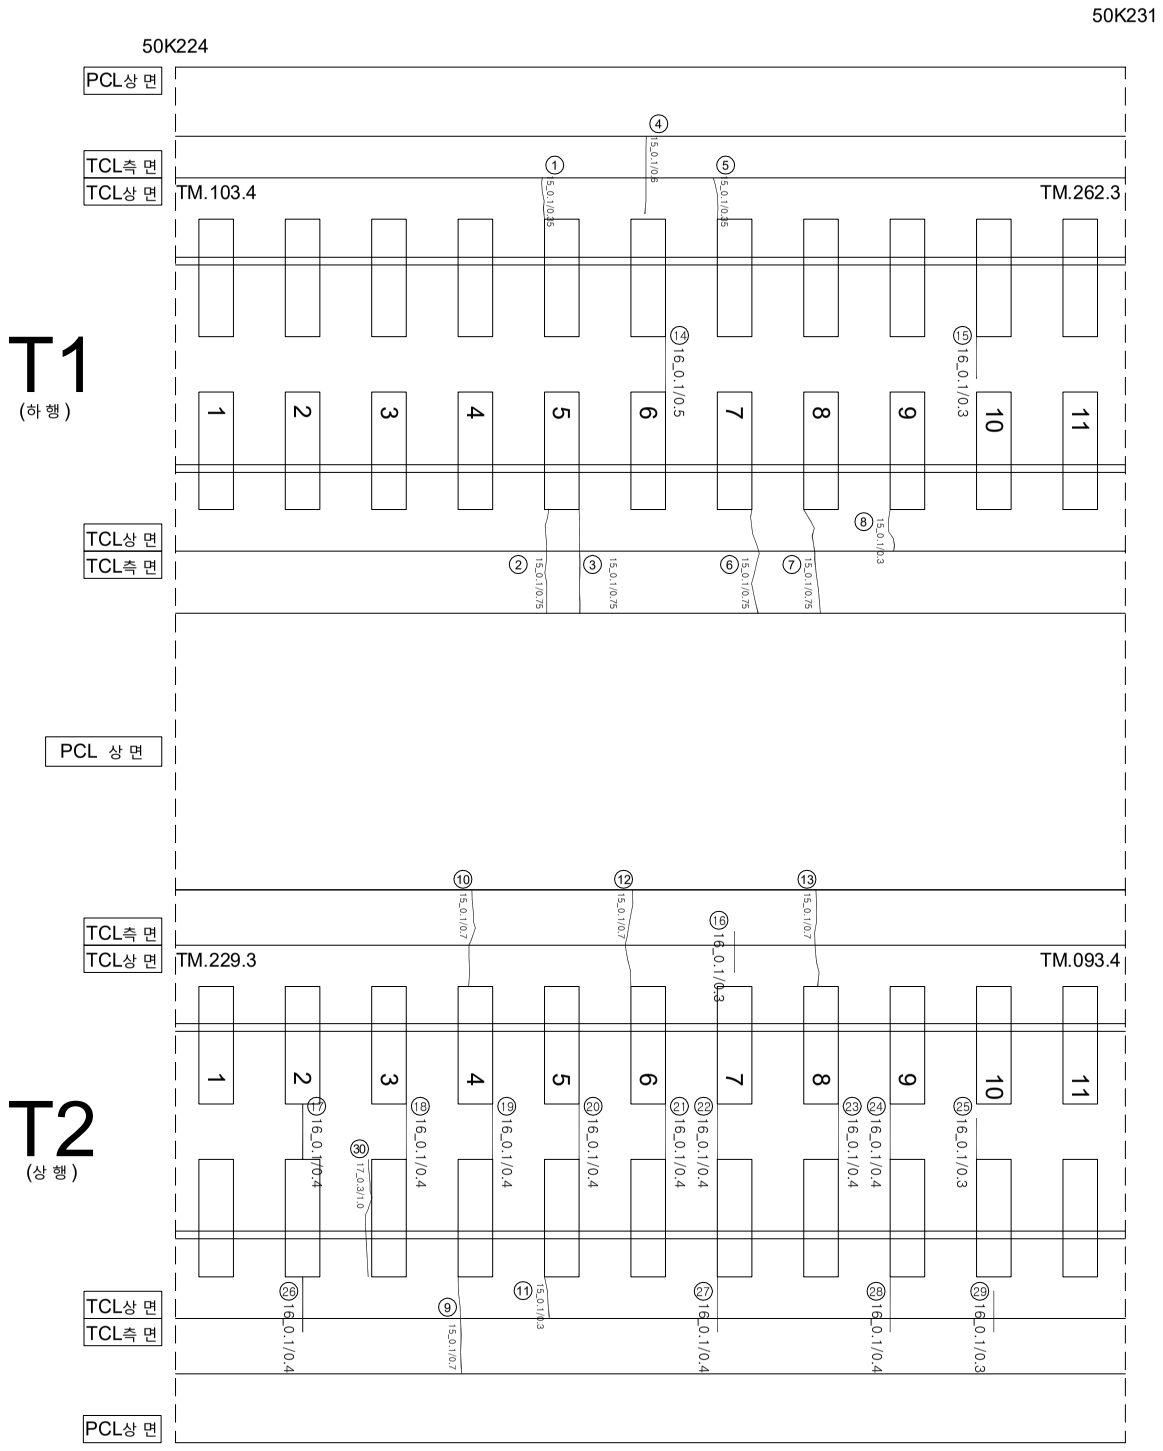
연번	손상	폭		연장		비고	연번	손상	폭		연장		비고
1	균열	0.1	㎜	0.35	m		55						
2	균열	0.1	㎜	0.75	m		56						
3	균열	0.1	㎜	0.75	m		57						
4	균열	0.1	㎜	0.6	m		58						
5	균열	0.1	㎜	0.35	m		59						
6	균열	0.1	㎜	0.75	m		60						
7	균열	0.1	㎜	0.75	m		61						
8	균열	0.1	㎜	0.3	m		62						
9	균열	0.1	㎜	0.7	m		63						
10	균열	0.1	㎜	0.7	m		64						
11	균열	0.1	㎜	0.3	m		65						
12	균열	0.1	㎜	0.7	m		66						
13	균열	0.1	㎜	0.7	m		67						
14	균열	0.1	㎜	0.5	m		68						
15	균열	0.1	㎜	0.3	m		69						
16	균열	0.1	㎜	0.3	m		70						
17	균열	0.1	㎜	0.4	m		71						
18	균열	0.1	㎜	0.4	m		72						
19	균열	0.1	㎜	0.4	m		73						
20	균열	0.1	㎜	0.4	m		74						
21	균열	0.1	㎜	0.4	m		75						
22	균열	0.1	㎜	0.4	m		76						
23	균열	0.1	㎜	0.4	m		77						
24	균열	0.1	㎜	0.4	m		78						
25	균열	0.1	㎜	0.3	m		79						
26	균열	0.1	㎜	0.4	m		80						
27	균열	0.1	㎜	0.4	m		81						
28	균열	0.1	㎜	0.4	m		82						
29	균열	0.1	㎜	0.3	m		83						
30	경계부 균열	0.3	㎜	1.0	m	신 규	84						
31							85						
32							86						
33							87						
34							88
