호남고속선 장구교_249(50.231~50.238km, S50-3)

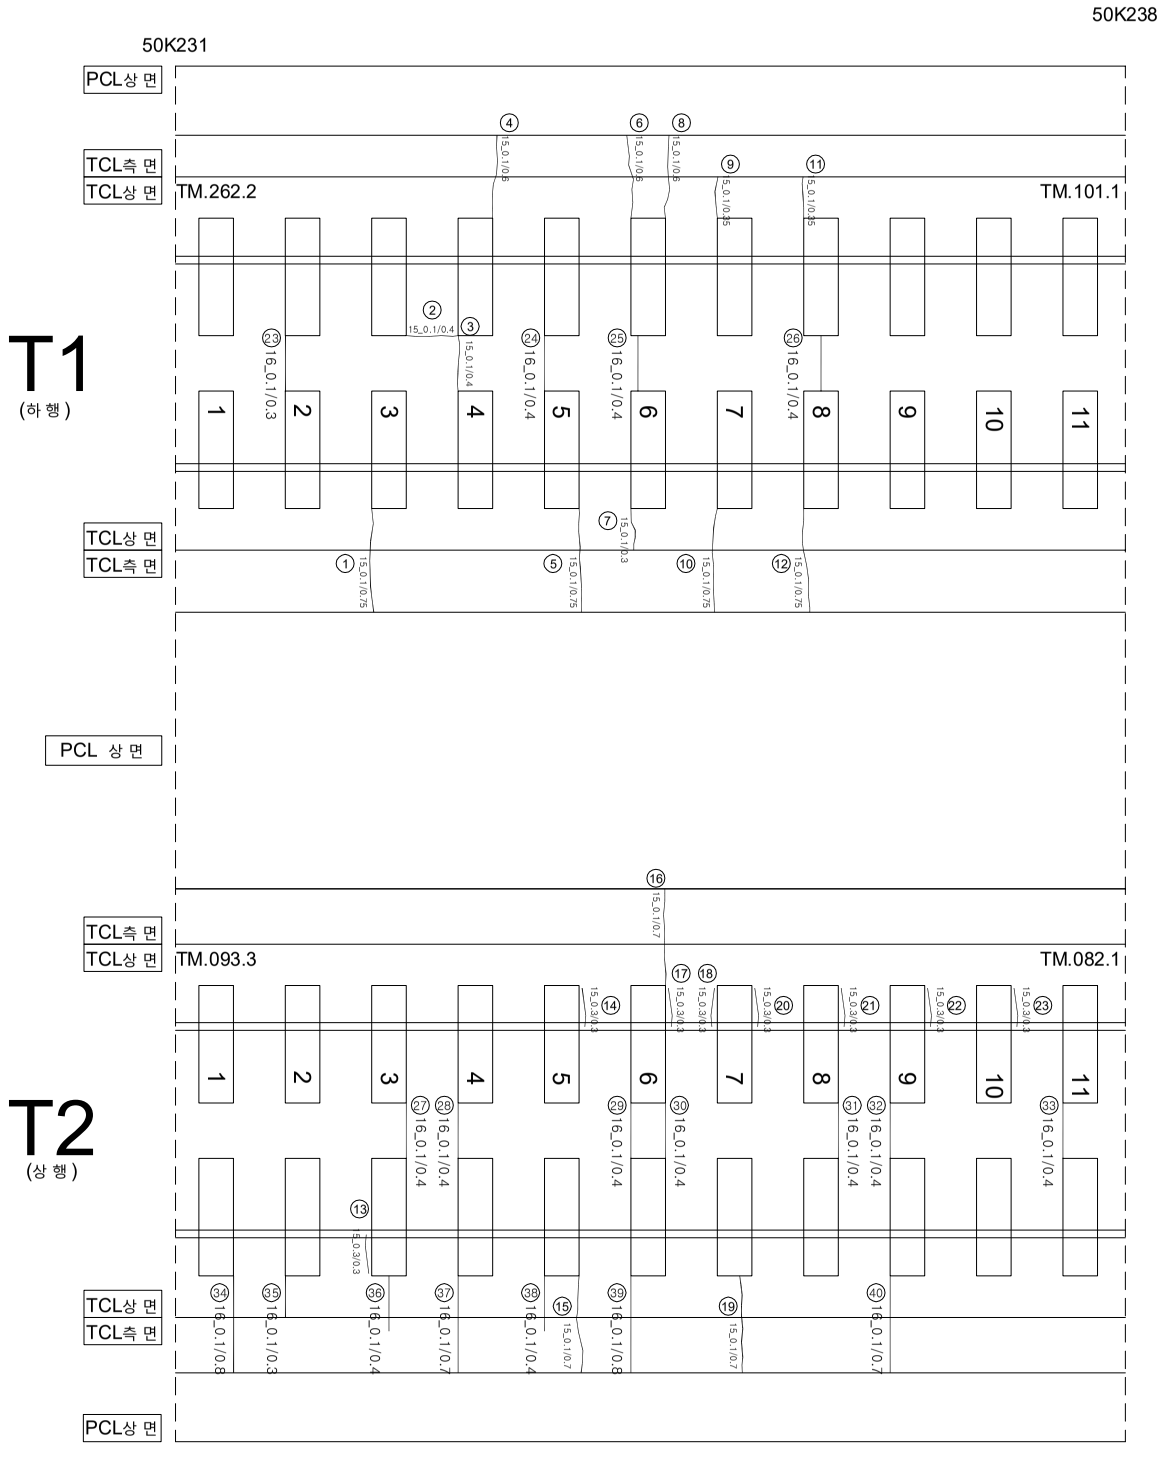
연번	손상	폭		연장		비고	연번	손상	폭		연장		비고
1	균열	0.1	㎜	0.75	m		55						
2	균열	0.1	㎜	0.4	m		56						
3	균열	0.1	㎜	0.4	m		57						
4	균열	0.1	㎜	0.6	m		58						
5	균열	0.1	㎜	0.75	m		59						
6	균열	0.1	㎜	0.6	m		60						
7	균열	0.1	㎜	0.3	m		61						
8	균열	0.1	㎜	0.6	m		62						
9	균열	0.1	㎜	0.35	m		63						
10	균열	0.1	㎜	0.75	m		64						
11	균열	0.1	㎜	0.35	m		65						
12	균열	0.1	㎜	0.75	m		66						
13	경계부 균열	0.3	㎜	0.3	m		67						
14	경계부 균열	0.3	㎜	0.3	m		68						
15	균열	0.1	㎜	0.7	m		69						
16	균열	0.1	㎜	0.7	m		70						
17	경계부 균열	0.3	㎜	0.3	m		71						
18	경계부 균열	0.3	㎜	0.3	m		72						
19	균열	0.1	㎜	0.7	m		73						
20	경계부 균열	0.3	㎜	0.3	m		74						
21	경계부 균열	0.3	㎜	0.3	m		75						
22	경계부 균열	0.3	㎜	0.3	m		76						
23	경계부 균열	0.1	㎜	0.3	m		77						
24	균열	0.1	㎜	0.4	m		78						
25	균열	0.1	㎜	0.4	m		79						
26	균열	0.1	㎜	0.4	m		80						
27	균열	0.1	㎜	0.4	m		81						
28	균열	0.1	㎜	0.4	m		82						
29	균열	0.1	㎜	0.4	m		83						
30	균열	0.1	㎜	0.4	m		84						
31	균열	0.1	㎜	0.4	m		85						
32	균열	0.1	㎜	0.4	m		86

33	균열	0.1	㎜	0.4	m		87						
34	균열	0.1	㎜	0.8	m		88						
35	균열	0.1	㎜	0.3	m		89						
36	균열	0.1	㎜	0.4	m		90						
37	균열	0.1	㎜	0.7	m		91						
38	균열	0.1	㎜	0.4	m		92						
39	균열	0.1	㎜	0.8	m		93						
40	균열	0.1	㎜	0.7	m		94						
41							95						
42							96						
43							97						
44							98						
45							99						
46							100						
47							101						
48							102						
49							103						
50							104						
51							105						
52							106						
53							107						
54							108
