외관조사 일람도 번호
B14_장구교_250(50k238~50k245)

호남고속선 장구교_250(50.238~50.245km, S50-4)

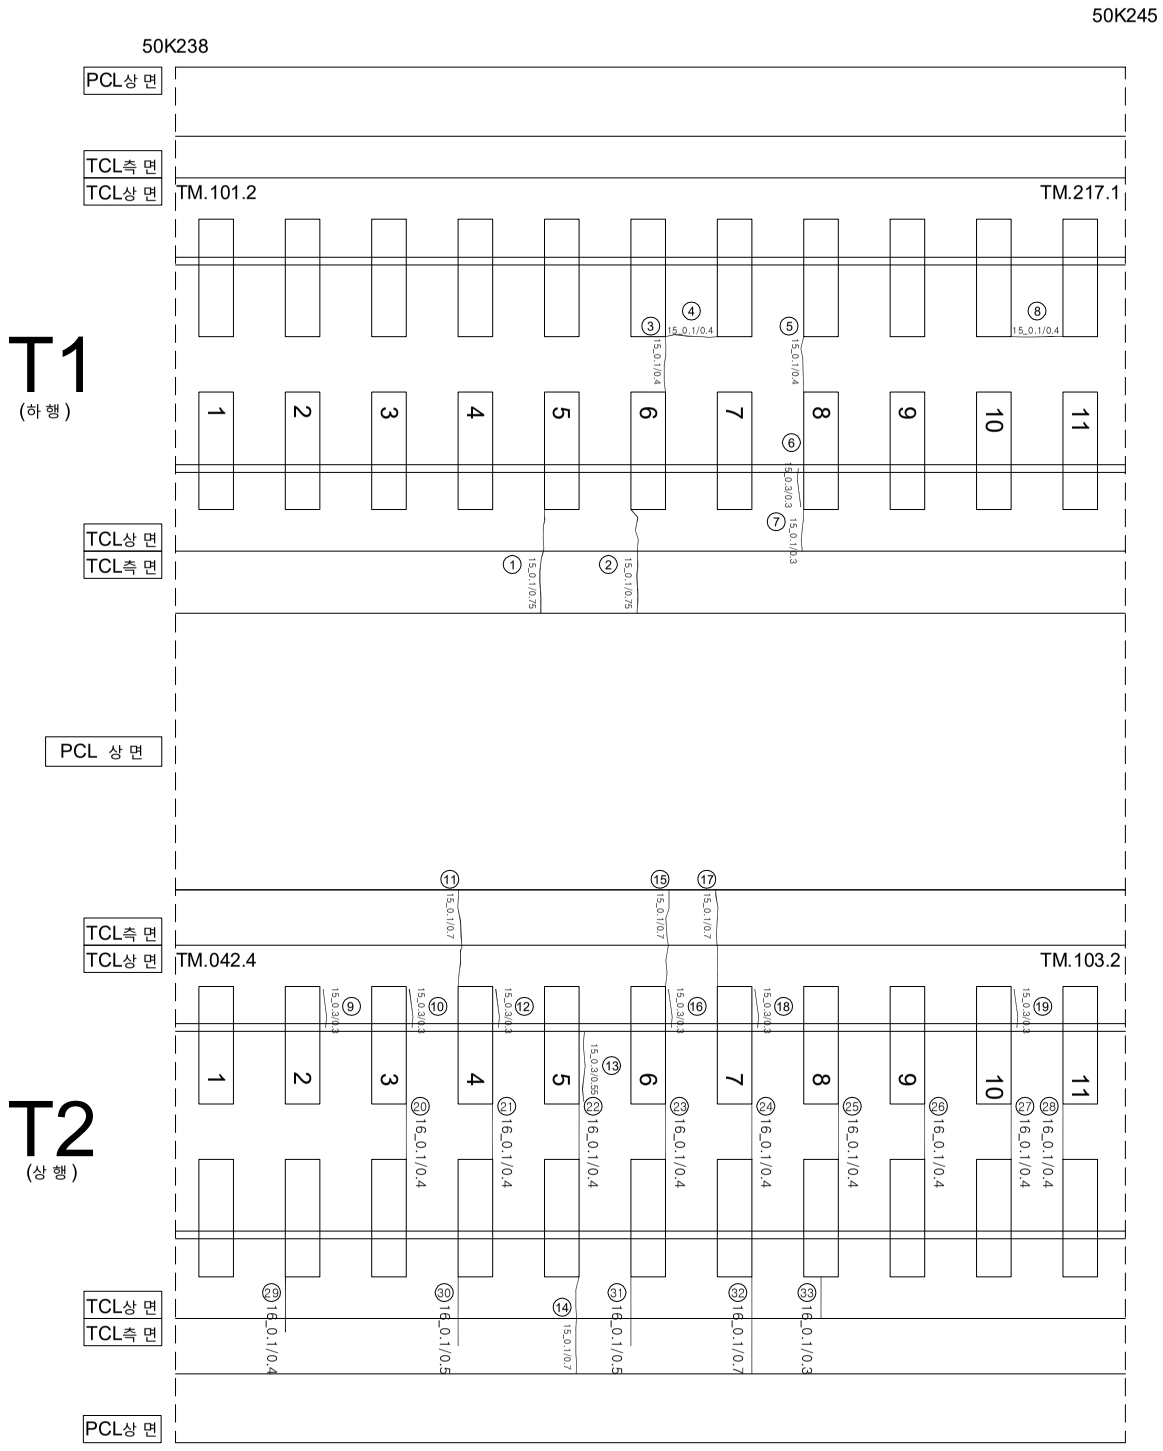
연번	손상	폭		연장		비고	연번	손상	폭		연장		비고
1	균열	0.1	㎜	0.75	m		55						
2	균열	0.1	㎜	0.75	m		56						
3	균열	0.1	㎜	0.4	m		57						
4	균열	0.1	㎜	0.4	m		58						
5	균열	0.1	㎜	0.4	m		59						
6	경계부 균열	0.3	㎜	0.3	m		60						
7	균열	0.1	㎜	0.3	m		61						
8	균열	0.1	㎜	0.4	m		62						
9	경계부 균열	0.3	㎜	0.3	m		63						
10	경계부 균열	0.3	㎜	0.3	m		64						
11	균열	0.1	㎜	0.7	m		65						
12	경계부 균열	0.3	㎜	0.3	m		66						
13	경계부 균열	0.3	㎜	0.55	m		67						
14	균열	0.1	㎜	0.7	m		68						
15	균열	0.1	㎜	0.7	m		69						
16	경계부 균열	0.3	㎜	0.3	m		70						
17	균열	0.1	㎜	0.7	m		71						
18	경계부 균열	0.3	㎜	0.3	m		72						
19	경계부 균열	0.3	㎜	0.3	m		73						
20	균열	0.1	㎜	0.4	m		74						
21	균열	0.1	㎜	0.4	m		75						
22	균열	0.1	㎜	0.4	m		76						
23	균열	0.1	㎜	0.4	m		77						
24	균열	0.1	㎜	0.4	m		78						
25	균열	0.1	㎜	0.4	m		79						
26	균열	0.1	㎜	0.4	m		80						
27	균열	0.1	㎜	0.4	m		81						
28	균열	0.1	㎜	0.4	m		82						
29	균열	0.1	㎜	0.4	m		83						
30	균열	0.1	㎜	0.5	m		84						
31	균열	0.1	㎜	0.5	m		85						
32	균열	0.1	㎜	0.7	m		86

33	균열	0.1	㎜	0.3	m		87						
34							88						
35							89						
36							90						
37							91						
38							92						
39							93						
40							94						
41							95						
42							96						
43							97						
44							98						
45							99						
46							100						
47							101						
48							102						
49							103						
50							104						
51							105						
52							106						
53							107						
54							108
