호남고속선 장구교_206(49.930~49.937km, S41-5)

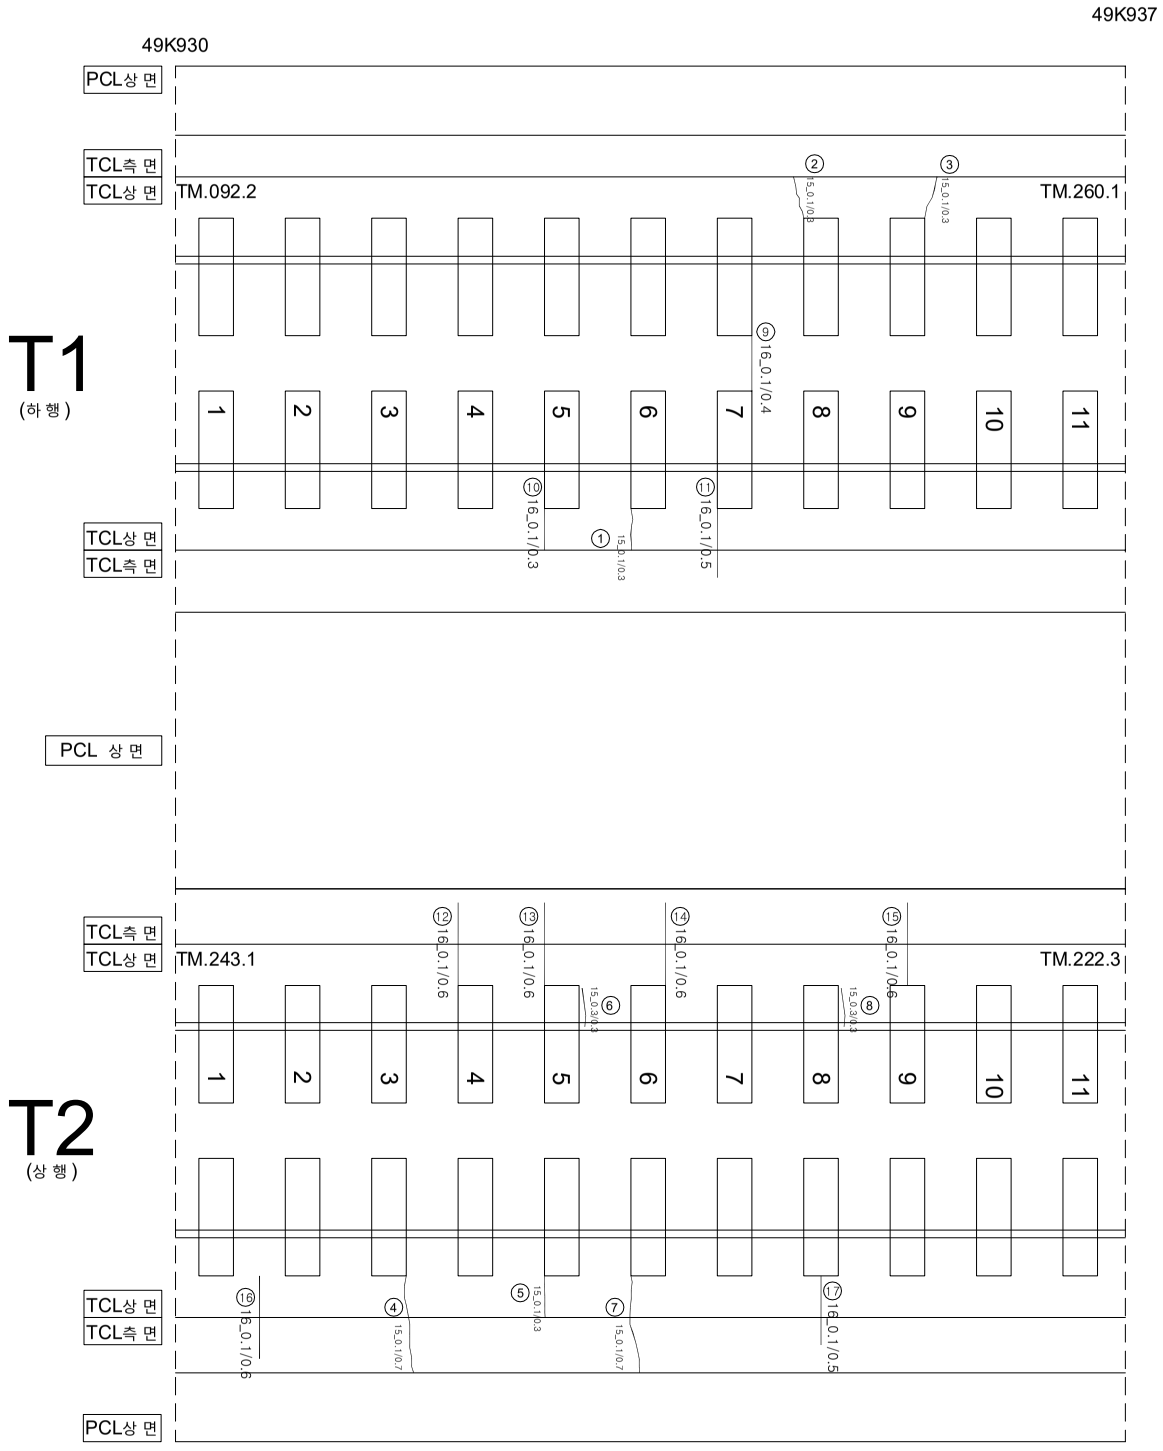
연번	손상	폭		연장		비고	연번	손상	폭		연장		비고
1	균열	0.1	㎜	0.3	m		55						
2	균열	0.1	㎜	0.3	m		56						
3	균열	0.1	㎜	0.3	m		57						
4	균열	0.1	㎜	0.7	m		58						
5	균열	0.1	㎜	0.3	m		59						
6	경계부 균열	0.3	㎜	0.3	m		60						
7	균열	0.1	㎜	0.7	m		61						
8	경계부 균열	0.3	㎜	0.3	m		62						
9	균열	0.1	㎜	0.4	m		63						
10	균열	0.1	㎜	0.3	m		64						
11	균열	0.1	㎜	0.5	m		65						
12	균열	0.1	㎜	0.6	m		66						
13	균열	0.1	㎜	0.6	m		67						
14	균열	0.1	㎜	0.6	m		68						
15	균열	0.1	㎜	0.6	m		69						
16	균열	0.1	㎜	0.6	m		70						
17	균열	0.1	㎜	0.5	m		71						
18							72						
19							73						
20							74						
21							75						
22							76						
23							77						
24							78						
25							79						
26							80						
27							81						
28							82						
29							83						
30							84						
31							85						
32							86						
33							87						
34							88						
35							89						
36							90						
37							91						
38							92						
39							93						
40							94						
41							95						
42							96
