외관조사 일람도 번호
B14_장구교_252(50k252~50k259)

호남고속선 장구교_252(50.252~50.259km, S51-1)

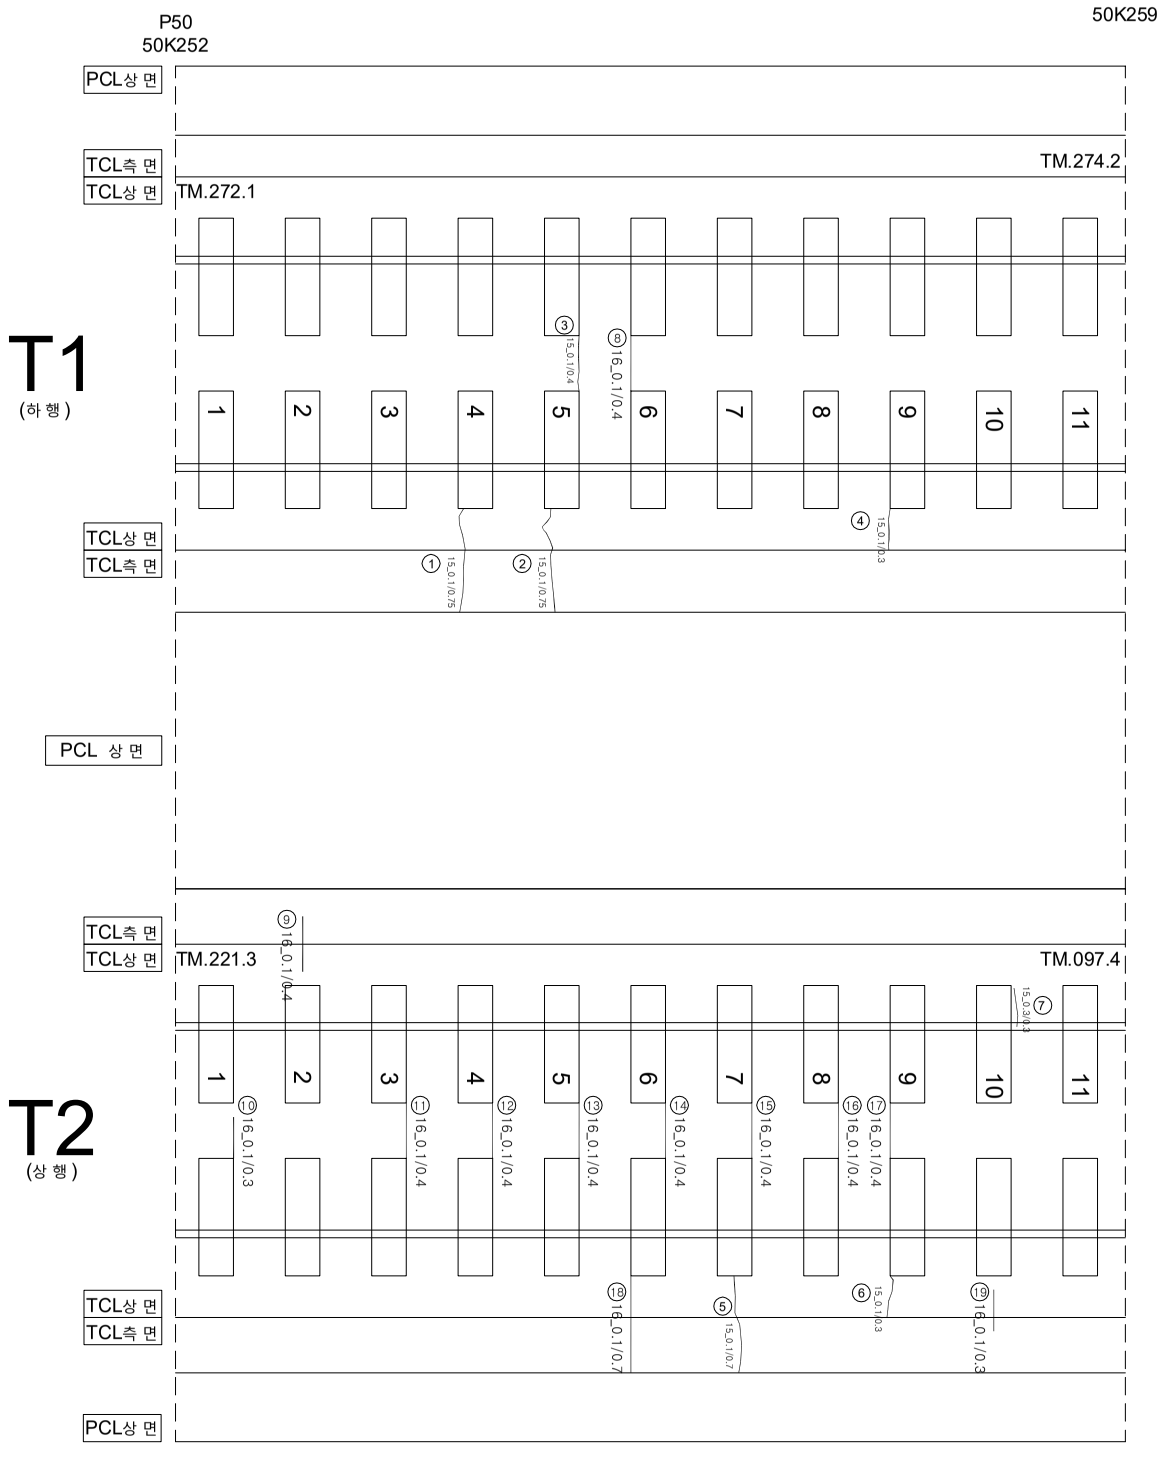
연번	손상	폭		연장		비고	연번	손상	폭		연장		비고
1	균열	0.1	㎜	0.75	m		55						
2	균열	0.1	㎜	0.75	m		56						
3	균열	0.1	㎜	0.4	m		57						
4	균열	0.1	㎜	0.3	m		58						
5	균열	0.1	㎜	0.7	m		59						
6	균열	0.1	㎜	0.3	m		60						
7	경계부 균열	0.3	㎜	0.3	m		61						
8	균열	0.1	㎜	0.4	m		62						
9	균열	0.1	㎜	0.4	m		63						
10	균열	0.1	㎜	0.3	m		64						
11	균열	0.1	㎜	0.4	m		65						
12	균열	0.1	㎜	0.4	m		66						
13	균열	0.1	㎜	0.4	m		67						
14	균열	0.1	㎜	0.4	m		68						
15	균열	0.1	㎜	0.4	m		69						
16	균열	0.1	㎜	0.4	m		70						
17	균열	0.1	㎜	0.4	m		71						
18	균열	0.1	㎜	0.7	m		72						
19	균열	0.1	㎜	0.3	m		73						
20							74						
21							75						
22							76						
23							77						
24							78						
25							79						
26							80						
27							81						
28							82						
29							83						
30							84						
31							85						
32							86						
33							87						
34							88						
35							89						
36							90						
37							91						
38							92						
39							93						
40							94						
41							95
