외관조사일람도번호
B14_장구교_253(50k259~50k266)

호남고속선 장구교_253(50.259~50.266km, S51-2)

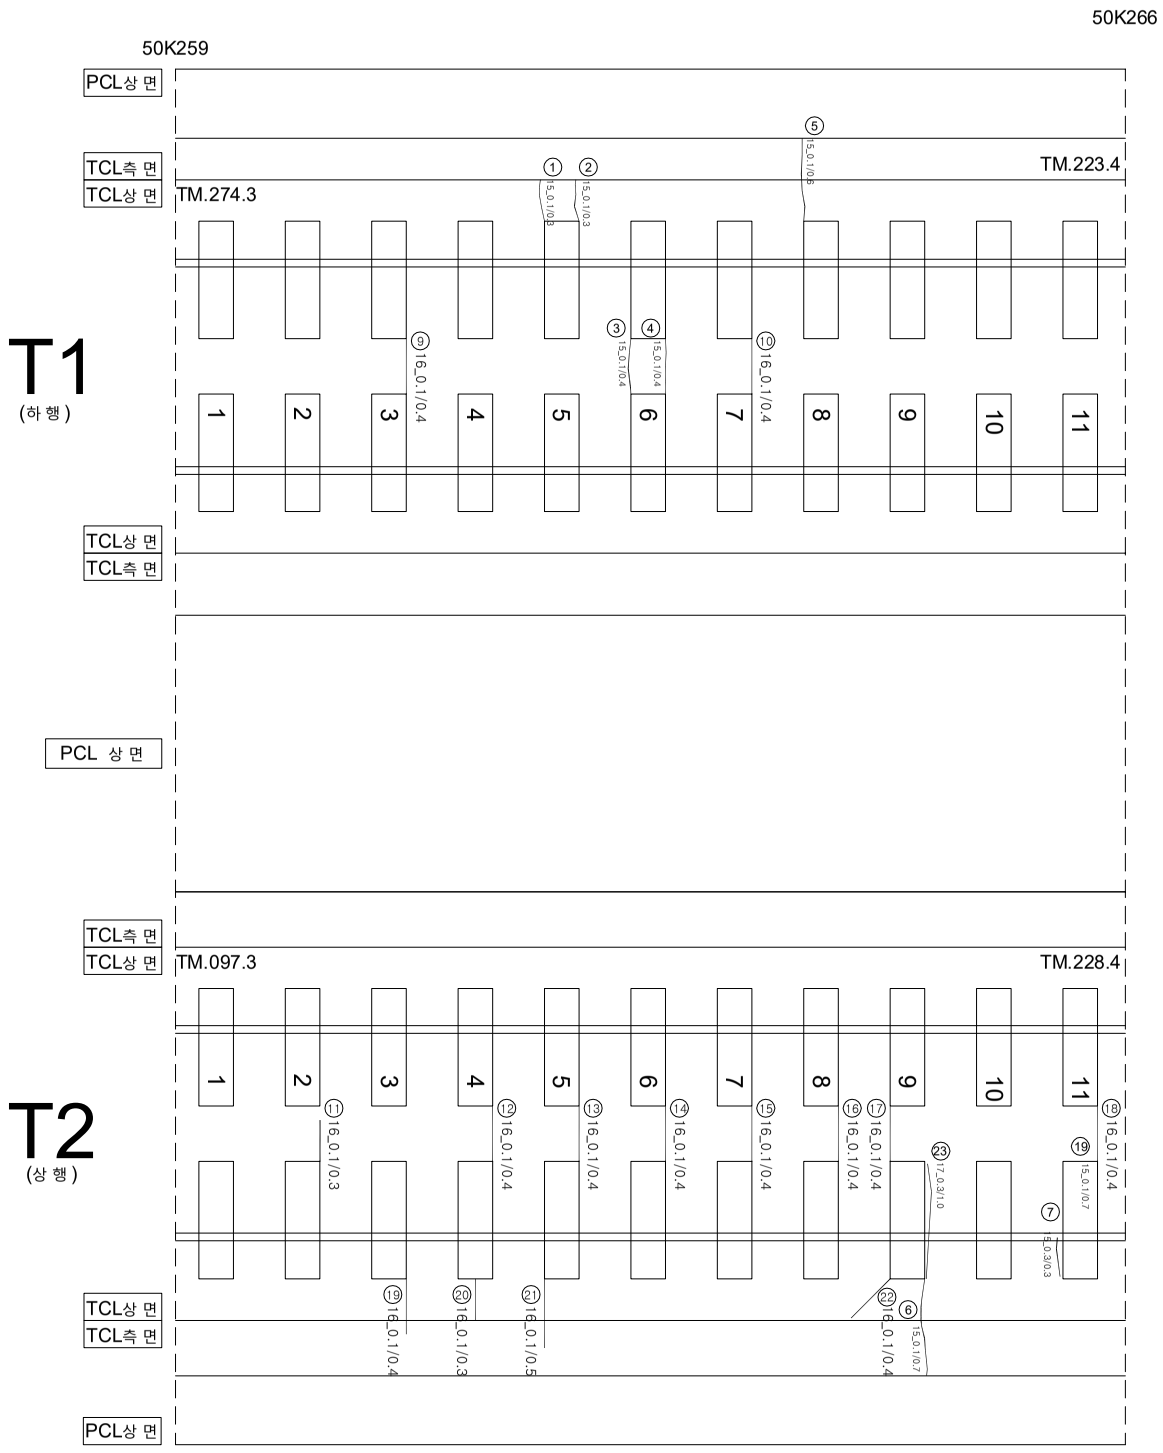
연번	손상	폭		연장		비고	연번	손상	폭		연장		비고
1	균열	0.1	㎜	0.3	m		55						
2	균열	0.1	㎜	0.3	m		56						
3	균열	0.1	㎜	0.4	m		57						
4	균열	0.1	㎜	0.4	m		58						
5	균열	0.1	㎜	0.6	m		59						
6	균열	0.1	㎜	0.7	m		60						
7	경계부 균열	0.3	㎜	0.3	m		61						
8	균열	0.1	㎜	0.7	m		62						
9	균열	0.1	㎜	0.4	m		63						
10	균열	0.1	㎜	0.4	m		64						
11	균열	0.1	㎜	0.3	m		65						
12	균열	0.1	㎜	0.4	m		66						
13	균열	0.1	㎜	0.4	m		67						
14	균열	0.1	㎜	0.4	m		68						
15	균열	0.1	㎜	0.4	m		69						
16	균열	0.1	㎜	0.4	m		70						
17	균열	0.1	㎜	0.4	m		71						
18	균열	0.1	㎜	0.4	m		72						
19	균열	0.1	㎜	0.4	m		73						
20	균열	0.1	㎜	0.3	m		74						
21	균열	0.1	㎜	0.5	m		75						
22	균열	0.1	㎜	0.4	m		76						
23	경계부 균열	0.3	㎜	1.0	m	신 규	77						
24							78						
25							79						
26							80						
27							81						
28							82						
29							83						
30							84						
31							85						
32							86						
33							87						
34							88						
35							89						
36							90						
37							91						
38							92

39							93						
40							94						
41							95						
42							96						
43							97						
44							98						
45							99						
46							100						
47							101						
48							102						
49							103						
50							104						
51							105						
52							106						
53							107						
54							108
