외관조사 일람도 번호
B14_장구교_254(50k266~50k273)

호남고속선 장구교_254(50.266~50.273km, S51-3)

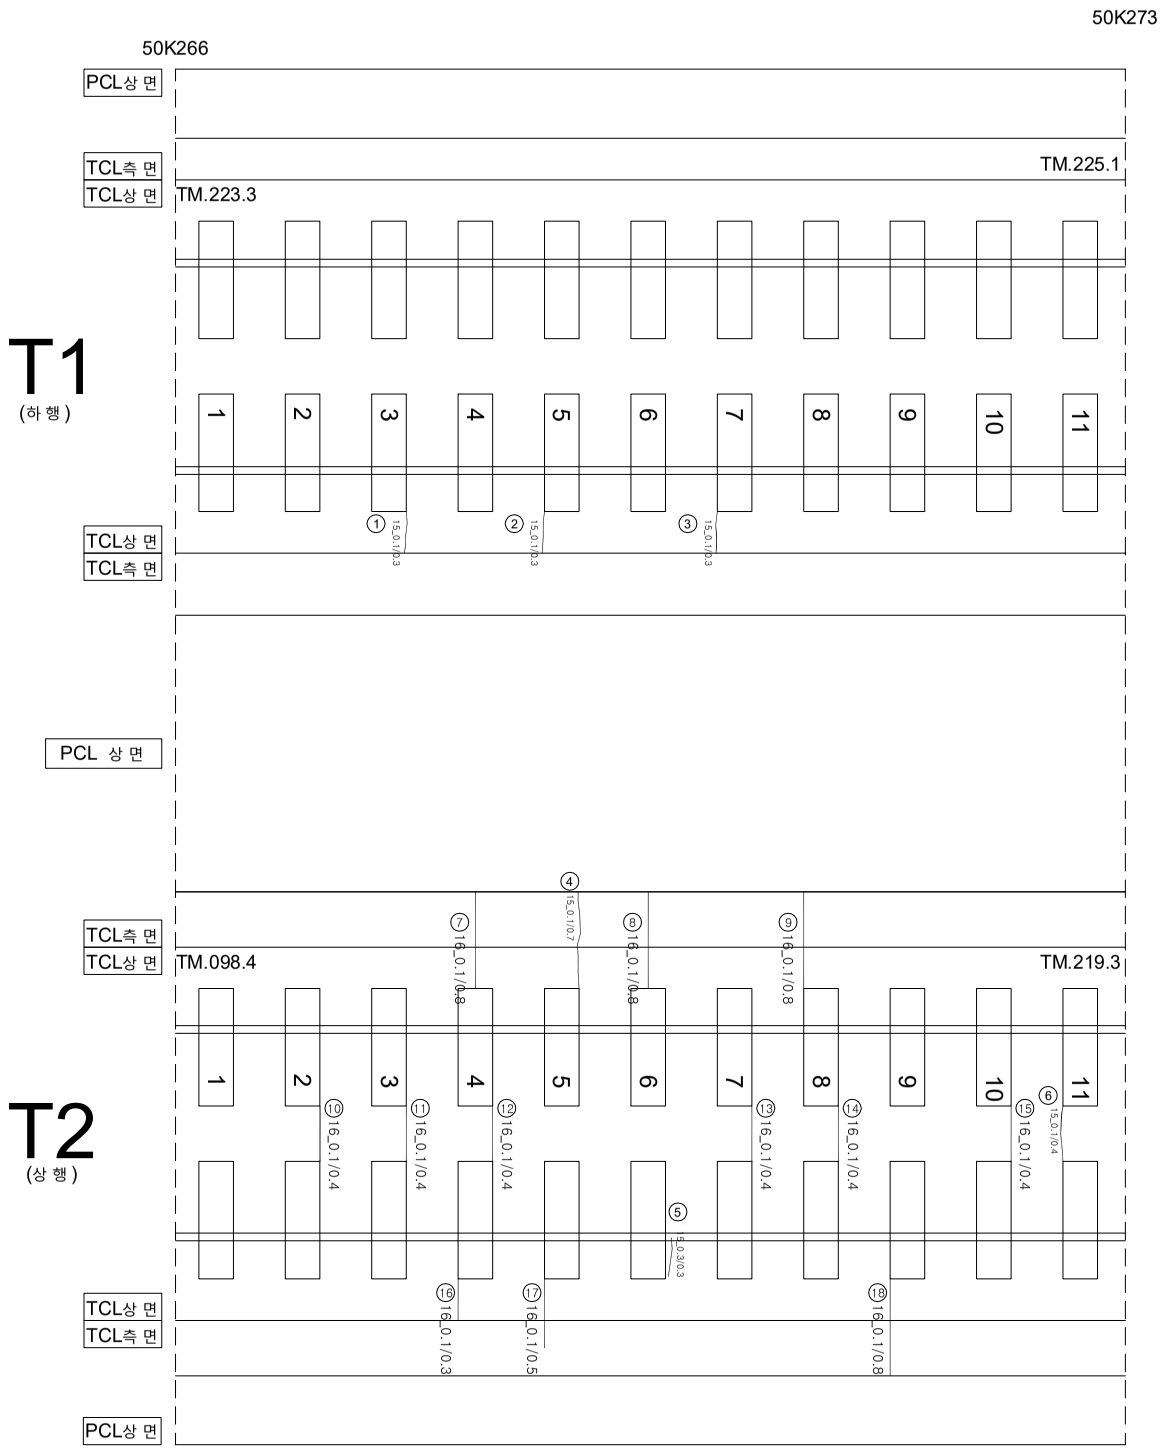
연번	손상	폭		연장		비고	연번	손상	폭		연장		비고
1	균열	0.1	㎜	0.3	m		55						
2	균열	0.1	㎜	0.3	m		56						
3	균열	0.1	㎜	0.3	m		57						
4	균열	0.1	㎜	0.7	m		58						
5	경계부 균열	0.3	㎜	0.3	m		59						
6	균열	0.1	㎜	0.4	m		60						
7	균열	0.1	㎜	0.8	m		61						
8	균열	0.1	㎜	0.8	m		62						
9	균열	0.1	㎜	0.8	m		63						
10	균열	0.1	㎜	0.4	m		64						
11	균열	0.1	㎜	0.4	m		65						
12	균열	0.1	㎜	0.4	m		66						
13	균열	0.1	㎜	0.4	m		67						
14	균열	0.1	㎜	0.4	m		68						
15	균열	0.1	㎜	0.4	m		69						
16	균열	0.1	㎜	0.3	m		70						
17	균열	0.1	㎜	0.5	m		71						
18	균열	0.1	㎜	0.8	m		72						
19							73						
20							74						
21							75						
22							76						
23							77						
24							78						
25							79						
26							80						
27							81						
28							82						
29							83						
30							84						
31							85						
32							86						
33							87						
34							88						
35							89						
36							90						
37							91						
38							92						
39							93						
40							94						
41							95

42							96						
43							97						
44							98						
45							99						
46							100						
47							101						
48							102						
49							103						
50							104						
51							105						
52							106						
53							107						
54							108
