외관조사 일람도 번호
B14_장구교_256(50k280~50k287)

호남고속선 장구교_256(50.280~50.287km, S51-5)

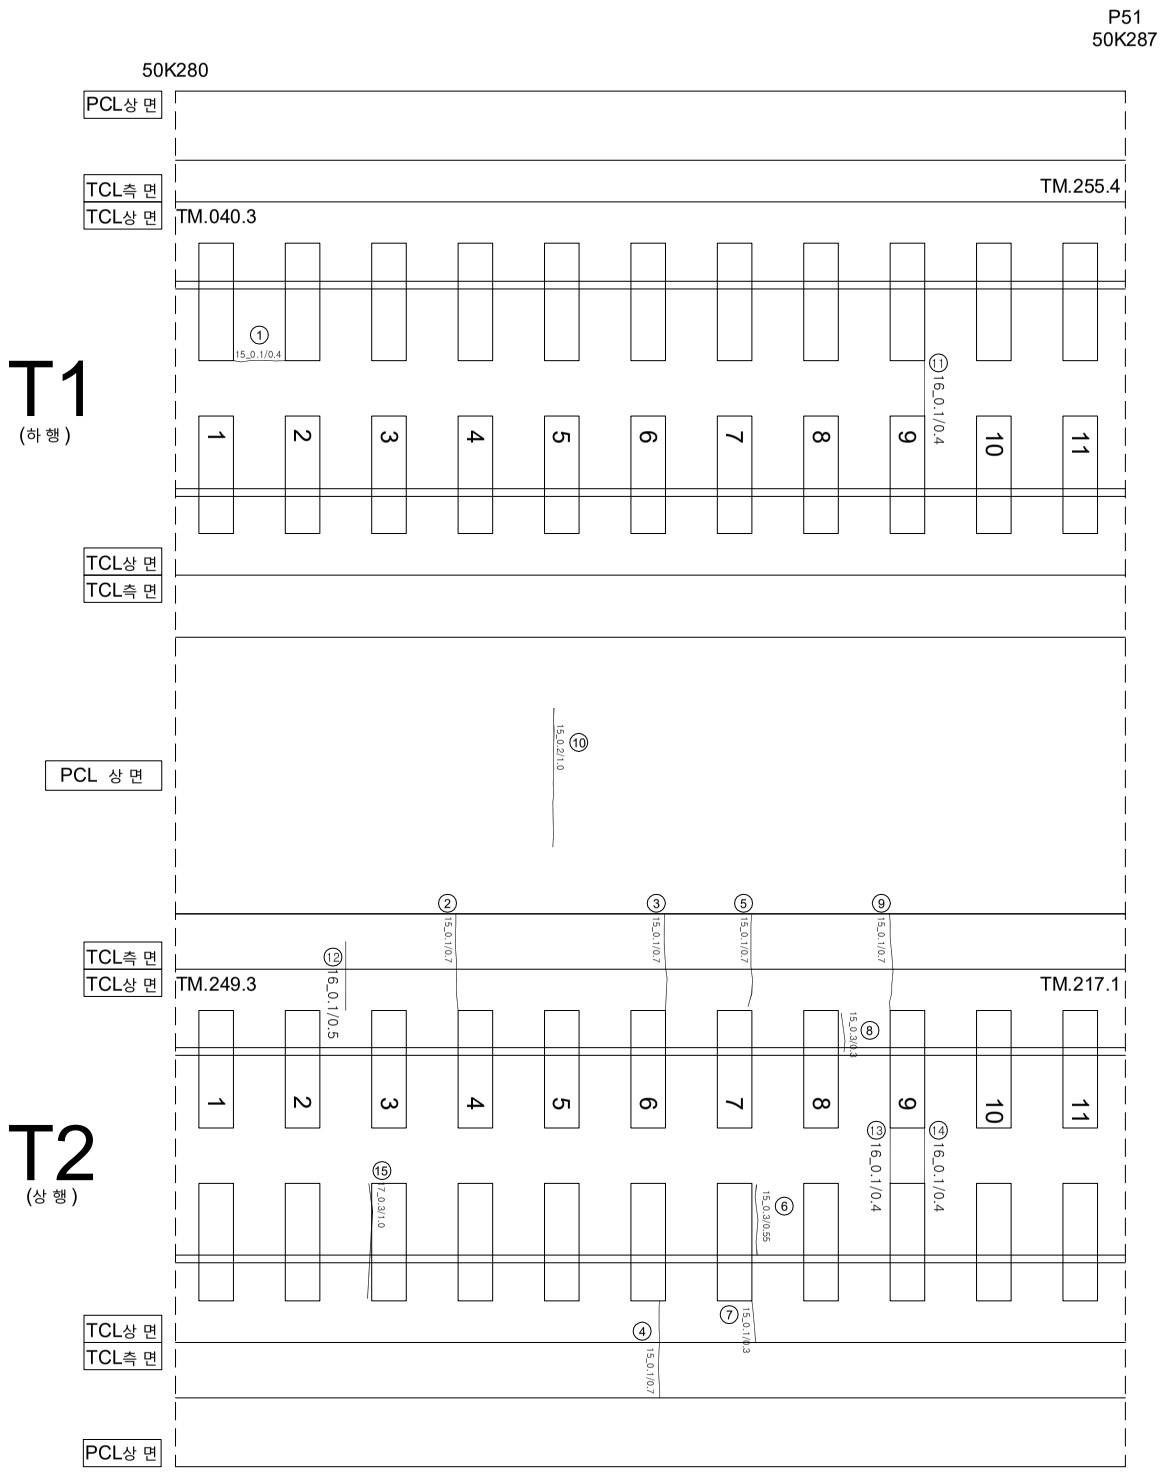
연번	손상	폭		연장		비고	연번	손상	폭		연장		비고
1	균열	0.1	㎜	0.4	m		55						
2	균열	0.1	㎜	0.7	m		56						
3	균열	0.1	㎜	0.7	m		57						
4	균열	0.1	㎜	0.7	m		58						
5	균열	0.1	㎜	0.7	m		59						
6	경계부 균열	0.3	㎜	0.55	m		60						
7	균열	0.1	㎜	0.3	m		61						
8	경계부 균열	0.3	㎜	0.3	m		62						
9	균열	0.1	㎜	0.7	m		63						
10	균열	0.2	㎜	1.0	m		64						
11	균열	0.1	㎜	0.4	m		65						
12	균열	0.1	㎜	0.5	m		66						
13	균열	0.1	㎜	0.4	m		67						
14	균열	0.1	㎜	0.4	m		68						
15	경계부 균열	0.3	㎜	1.0	m	신 규	69						
16							70						
17							71						
18							72						
19							73						
20							74						
21							75						
22							76						
23							77						
24							78						
25							79						
26							80						
27							81						
28							82						
29							83						
30							84						
31							85						
32							86						
33							87						
34							88						
35							89						
36							90						
37							91						
38							92						
39							93						
40							94						
41							95						
42							96
