외관조사 일람도 번호
B14_장구교_257(50k287~50k294)

호남고속선 장구교_257(50.287~50.294km, S52-1)

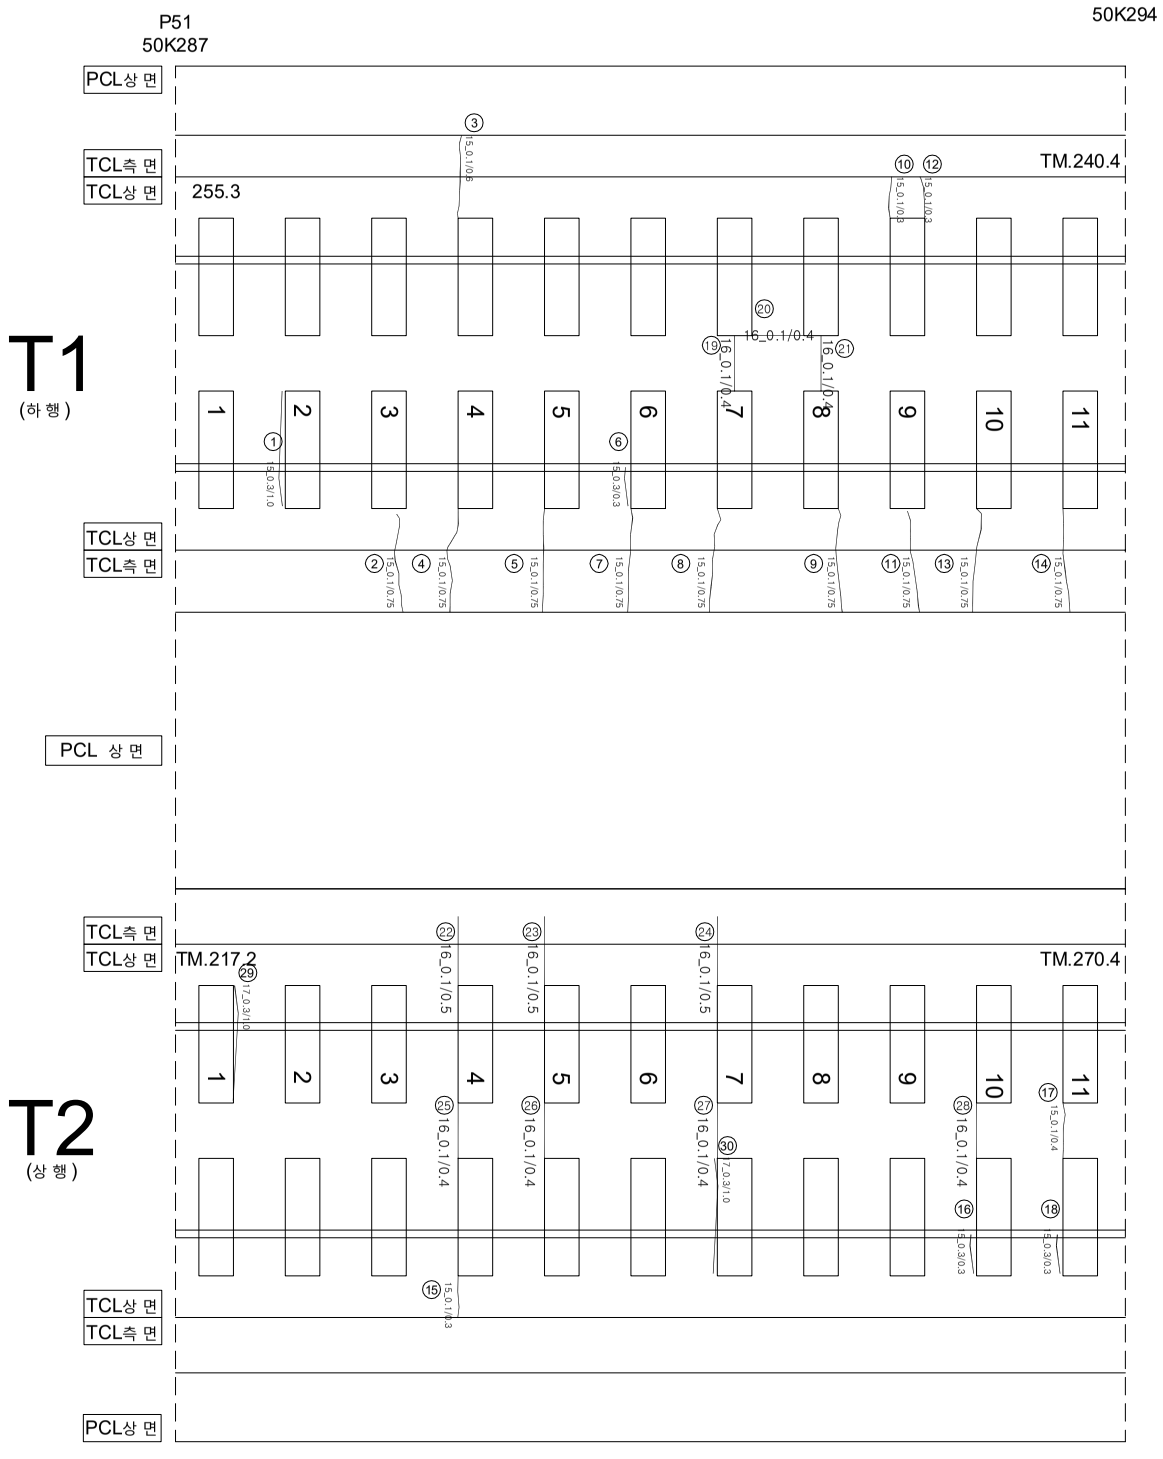
연번	손상	폭		연장		비고	연번	손상	폭		연장		비고
1	경계부 균열	0.3	㎜	1.0	m	길이증가	55						
2	균열	0.1	㎜	0.75	m		56						
3	균열	0.1	㎜	0.6	m		57						
4	균열	0.1	㎜	0.75	m		58						
5	균열	0.1	㎜	0.75	m		59						
6	경계부 균열	0.3	㎜	0.3	m		60						
7	균열	0.1	㎜	0.75	m		61						
8	균열	0.1	㎜	0.75	m		62						
9	균열	0.1	㎜	0.75	m		63						
10	균열	0.1	㎜	0.3	m		64						
11	균열	0.1	㎜	0.75	m		65						
12	균열	0.1	㎜	0.3	m		66						
13	균열	0.1	㎜	0.75	m		67						
14	균열	0.1	㎜	0.75	m		68						
15	균열	0.1	㎜	0.3	m		69						
16	경계부 균열	0.3	㎜	0.3	m		70						
17	균열	0.1	㎜	0.4	m		71						
18	경계부 균열	0.3	㎜	0.3	m		72						
19	균열	0.1	㎜	0.4	m		73						
20	균열	0.1	㎜	0.4	m		74						
21	균열	0.1	㎜	0.4	m		75						
22	균열	0.1	㎜	0.5	m		76						
23	균열	0.1	㎜	0.5	m		77						
24	균열	0.1	㎜	0.5	m		78						
25	균열	0.1	㎜	0.4	m		79						
26	균열	0.1	㎜	0.4	m		80						
27	균열	0.1	㎜	0.4	m		81						
28	균열	0.1	㎜	0.4	m		82						
29	경계부 균열	0.3	㎜	1.0	m	신 규	83						
30	경계부 균열	0.3	㎜	1.0	m	신 규	84						
31							85						
32							86
