외관조사 및 도면번호
B14_장구교_258(50k294~50k301)

호남고속선 장구교_258(50.294~50.301km, S52-2)

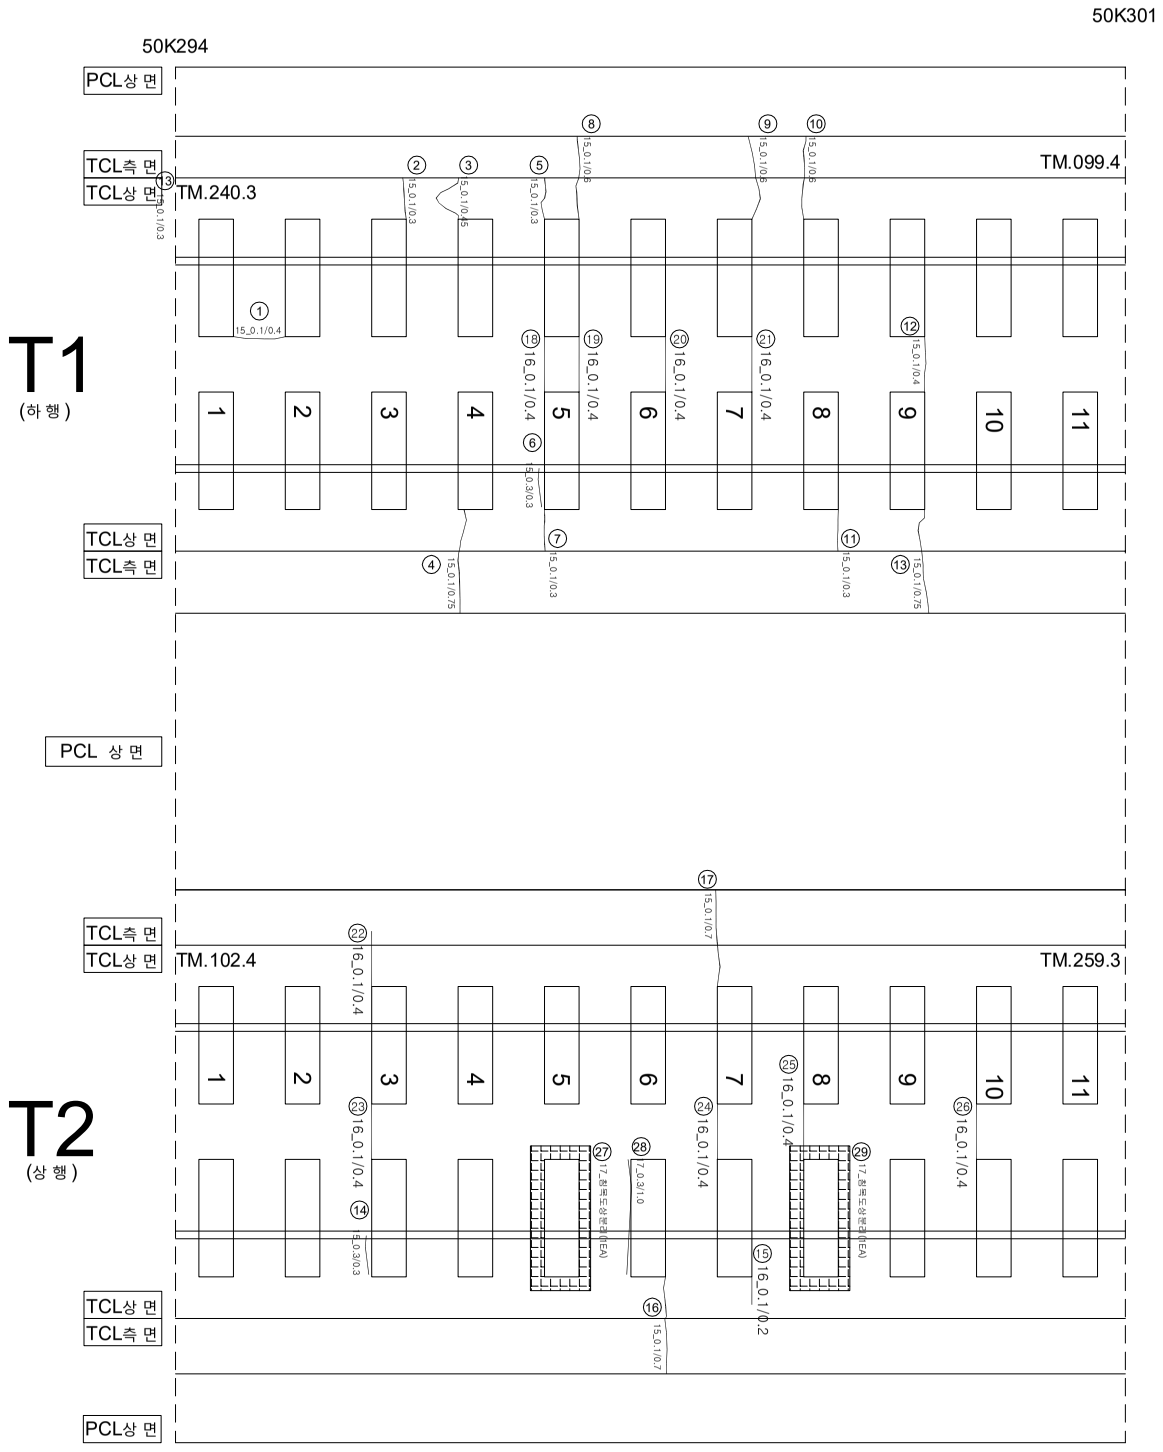
연번	손상	폭		연장		비고	연번	손상	폭		연장		비고
1	균열	0.1	㎜	0.4	m		55						
2	균열	0.1	㎜	0.3	m		56						
3	균열	0.1	㎜	0.45	m		57						
4	균열	0.1	㎜	0.75	m		58						
5	균열	0.1	㎜	0.3	m		59						
6	경계부 균열	0.3	㎜	0.3	m		60						
7	균열	0.1	㎜	0.3	m		61						
8	균열	0.1	㎜	0.6	m		62						
9	균열	0.1	㎜	0.6	m		63						
10	균열	0.1	㎜	0.6	m		64						
11	균열	0.1	㎜	0.3	m		65						
12	균열	0.1	㎜	0.4	m		66						
13	균열	0.1	㎜	0.75	m		67						
14	경계부 균열	0.3	㎜	0.3	m		68						
15	균열	0.1	㎜	0.2	m		69						
16	균열	0.1	㎜	0.7	m		70						
17	균열	0.1	㎜	0.7	m		71						
18	균열	0.1	㎜	0.4	m		72						
19	균열	0.1	㎜	0.4	m		73						
20	균열	0.1	㎜	0.4	m		74						
21	균열	0.1	㎜	0.4	m		75						
22	균열	0.1	㎜	0.4	m		76						
23	균열	0.1	㎜	0.4	m		77						
24	균열	0.1	㎜	0.4	m		78						
25	균열	0.1	㎜	0.4	m		79						
26	균열	0.1	㎜	0.4	m		80						
27	침목도상분리			1.0	EA	신 규	81						
28	경계부 균열	0.3	㎜	1.0	m	신 규	82						
29	침목도상분리			1.0	EA	신 규	83						
30							84						
31							85						
32							86						
33							87						
34							88
