외관조사 일련도면번호
B14_장구교_260(50k308~50k315)

호남고속선 장구교_260(50.308~50.315km, S52-4)

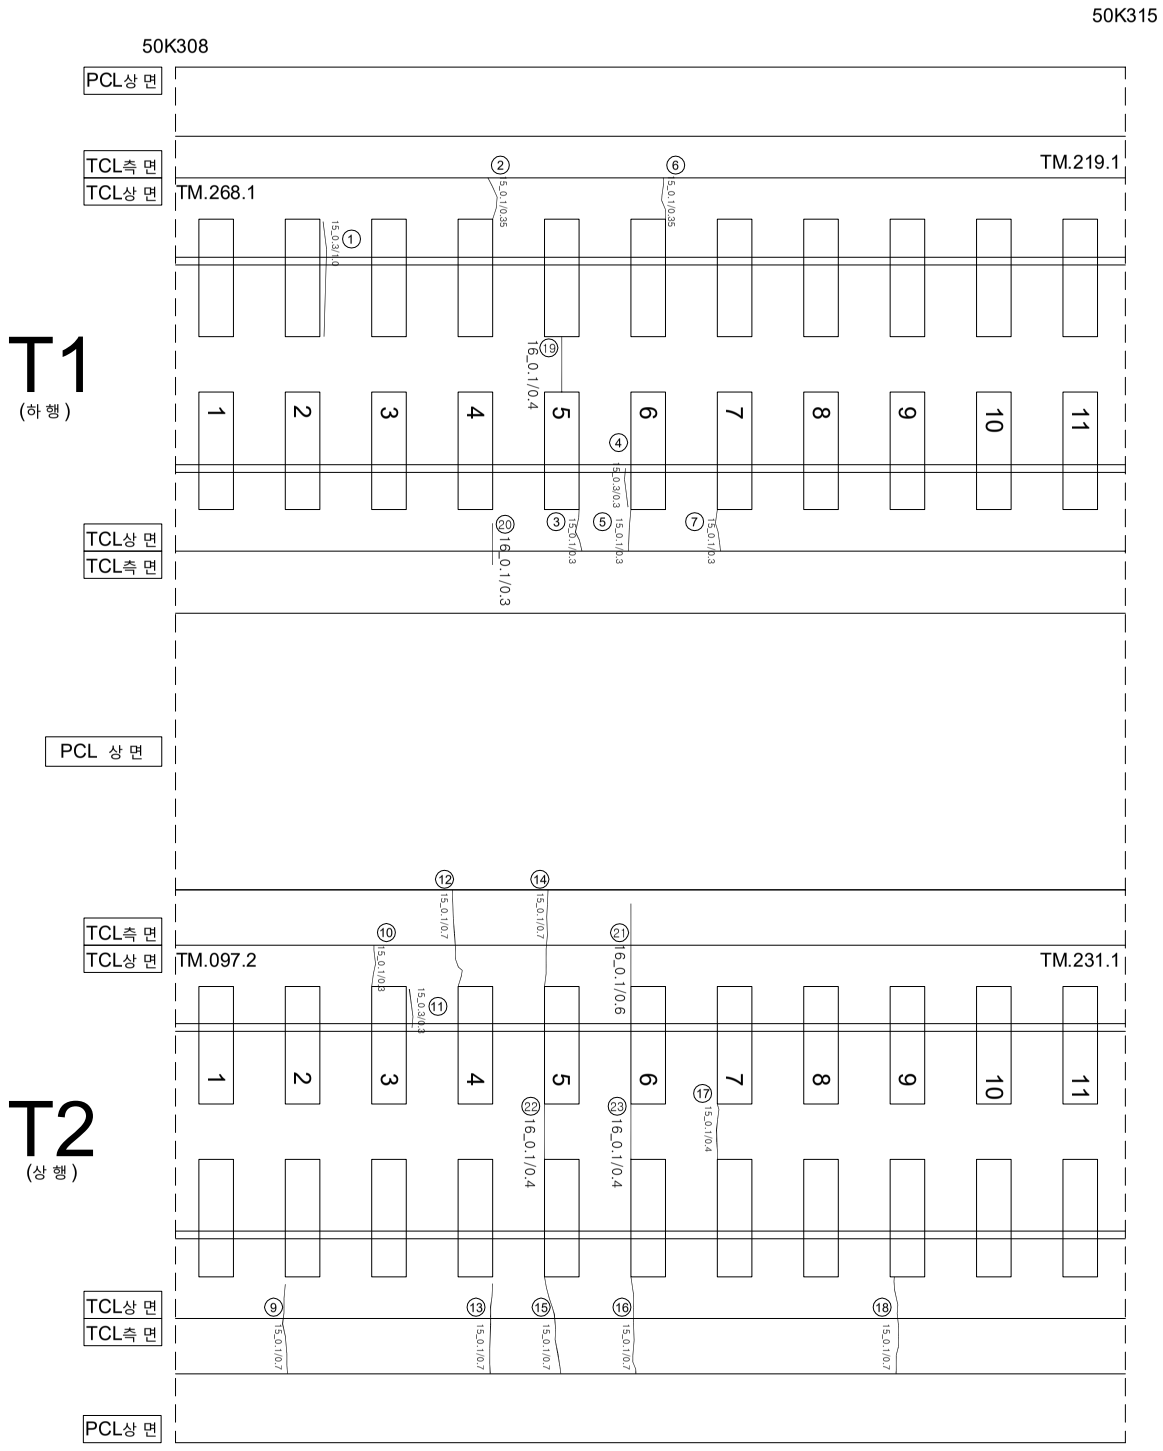
연번	손상	폭		연장		비고	연번	손상	폭		연장		비고
1	경계부 균열	0.3	㎜	1.0	m	길이증가	55						
2	균열	0.1	㎜	0.35	m		56						
3	균열	0.1	㎜	0.3	m		57						
4	경계부 균열	0.3	㎜	0.3	m		58						
5	균열	0.1	㎜	0.3	m		59						
6	균열	0.1	㎜	0.35	m		60						
7	균열	0.1	㎜	0.3	m		61						
8	균열	0.1	㎜	0.7	m		62						
9	균열	0.1	㎜	0.3	m		63						
10	균열	0.3	㎜	0.3	m		64						
11	경계부 균열	0.1	㎜	0.7	m		65						
12	균열	0.1	㎜	0.7	m		66						
13	균열	0.1	㎜	0.7	m		67						
14	균열	0.1	㎜	0.7	m		68						
15	균열	0.1	㎜	0.7	m		69						
16	균열	0.1	㎜	0.7	m		70						
17	균열	0.1	㎜	0.4	m		71						
18	균열	0.1	㎜	0.7	m		72						
19	균열	0.1	㎜	0.4	m		73						
20	균열	0.1	㎜	0.3	m		74						
21	균열	0.1	㎜	0.6	m		75						
22	균열	0.1	㎜	0.4	m		76						
23	균열	0.1	㎜	0.4	m		77						
24							78						
25							79						
26							80						
27							81						
28							82						
29							83						
30							84						
31							85						
32							86						
33							87						
34							88						
35							89						
36							90						
37							91						
38							92
