| 외관조사 일람도 번호 |
| B14_장구교_207(49k937~49k944) |

# 호남고속선 장구교_207(49.937~49.944km, S42-1)

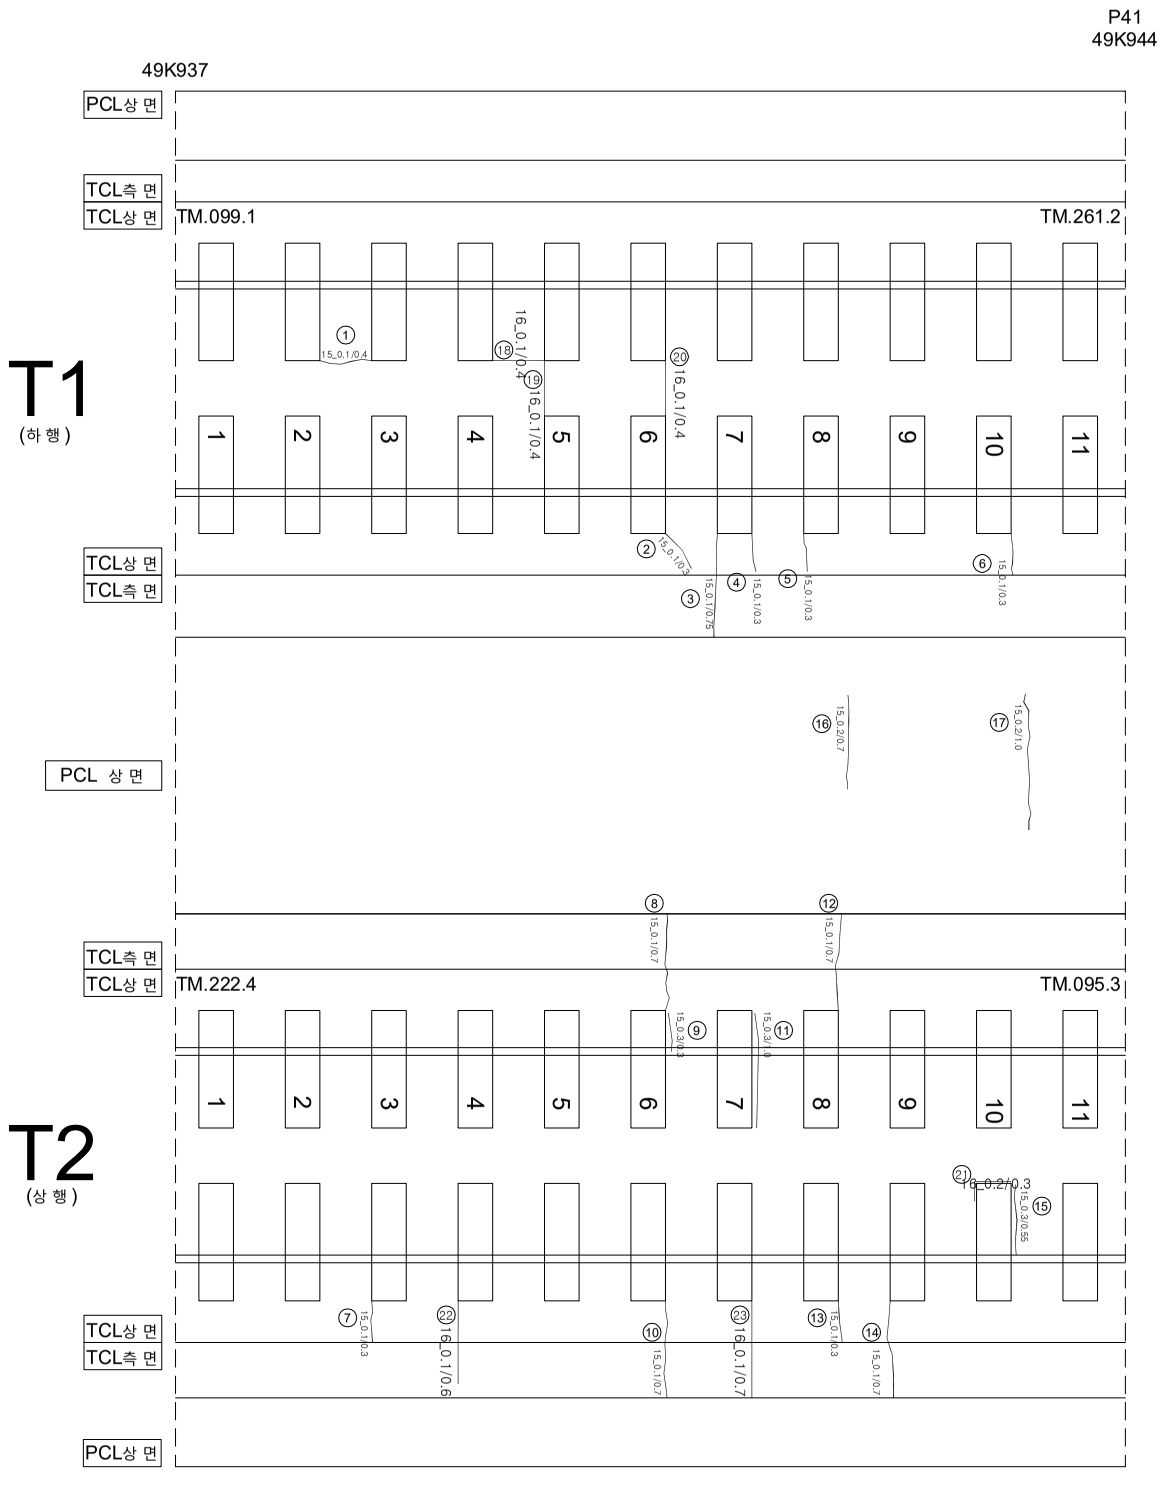
| 연번 | 손상 | 폭 | | 연장 | | 비고 | 연번 | 손상 | 폭 | | 연장 | | 비고 |
|---|---|---|---|---|---|---|---|---|---|---|---|---|---|
| 1 | 균열 | 0.1 | ㎜ | 0.4 | m | | 55 | | | | | | |
| 2 | 균열 | 0.1 | ㎜ | 0.3 | m | | 56 | | | | | | |
| 3 | 균열 | 0.1 | ㎜ | 0.75 | m | | 57 | | | | | | |
| 4 | 균열 | 0.1 | ㎜ | 0.3 | m | | 58 | | | | | | |
| 5 | 균열 | 0.1 | ㎜ | 0.3 | m | | 59 | | | | | | |
| 6 | 균열 | 0.1 | ㎜ | 0.3 | m | | 60 | | | | | | |
| 7 | 균열 | 0.1 | ㎜ | 0.3 | m | | 61 | | | | | | |
| 8 | 균열 | 0.1 | ㎜ | 0.7 | m | | 62 | | | | | | |
| 9 | 경계부 균열 | 0.3 | ㎜ | 0.3 | m | | 63 | | | | | | |
| 10 | 균열 | 0.1 | ㎜ | 0.7 | m | | 64 | | | | | | |
| 11 | 경계부 균열 | 0.3 | ㎜ | 1.0 | m | | 65 | | | | | | |
| 12 | 균열 | 0.1 | ㎜ | 0.7 | m | | 66 | | | | | | |
| 13 | 균열 | 0.1 | ㎜ | 0.3 | m | | 67 | | | | | | |
| 14 | 균열 | 0.1 | ㎜ | 0.7 | m | | 68 | | | | | | |
| 15 | 경계부 균열 | 0.3 | ㎜ | 0.55 | m | | 69 | | | | | | |
| 16 | 균열 | 0.2 | ㎜ | 0.7 | m | | 70 | | | | | | |
| 17 | 균열 | 0.2 | ㎜ | 1.0 | m | | 71 | | | | | | |
| 18 | 균열 | 0.1 | ㎜ | 0.4 | m | | 72 | | | | | | |
| 19 | 균열 | 0.1 | ㎜ | 0.4 | m | | 73 | | | | | | |
| 20 | 균열 | 0.1 | ㎜ | 0.4 | m | | 74 | | | | | | |
| 21 | 경계부 균열 | 0.2 | ㎜ | 0.3 | m | | 75 | | | | | | |
| 22 | 균열 | 0.1 | ㎜ | 0.6 | m | | 76 | | | | | | |
| 23 | 균열 | 0.1 | ㎜ | 0.7 | m | | 77 | | | | | | |
