외관조사 일람도 번호
B14_장구교_209(49k951~49k958)

호남고속선 장구교_209(49.951~49.958km, S42-3)

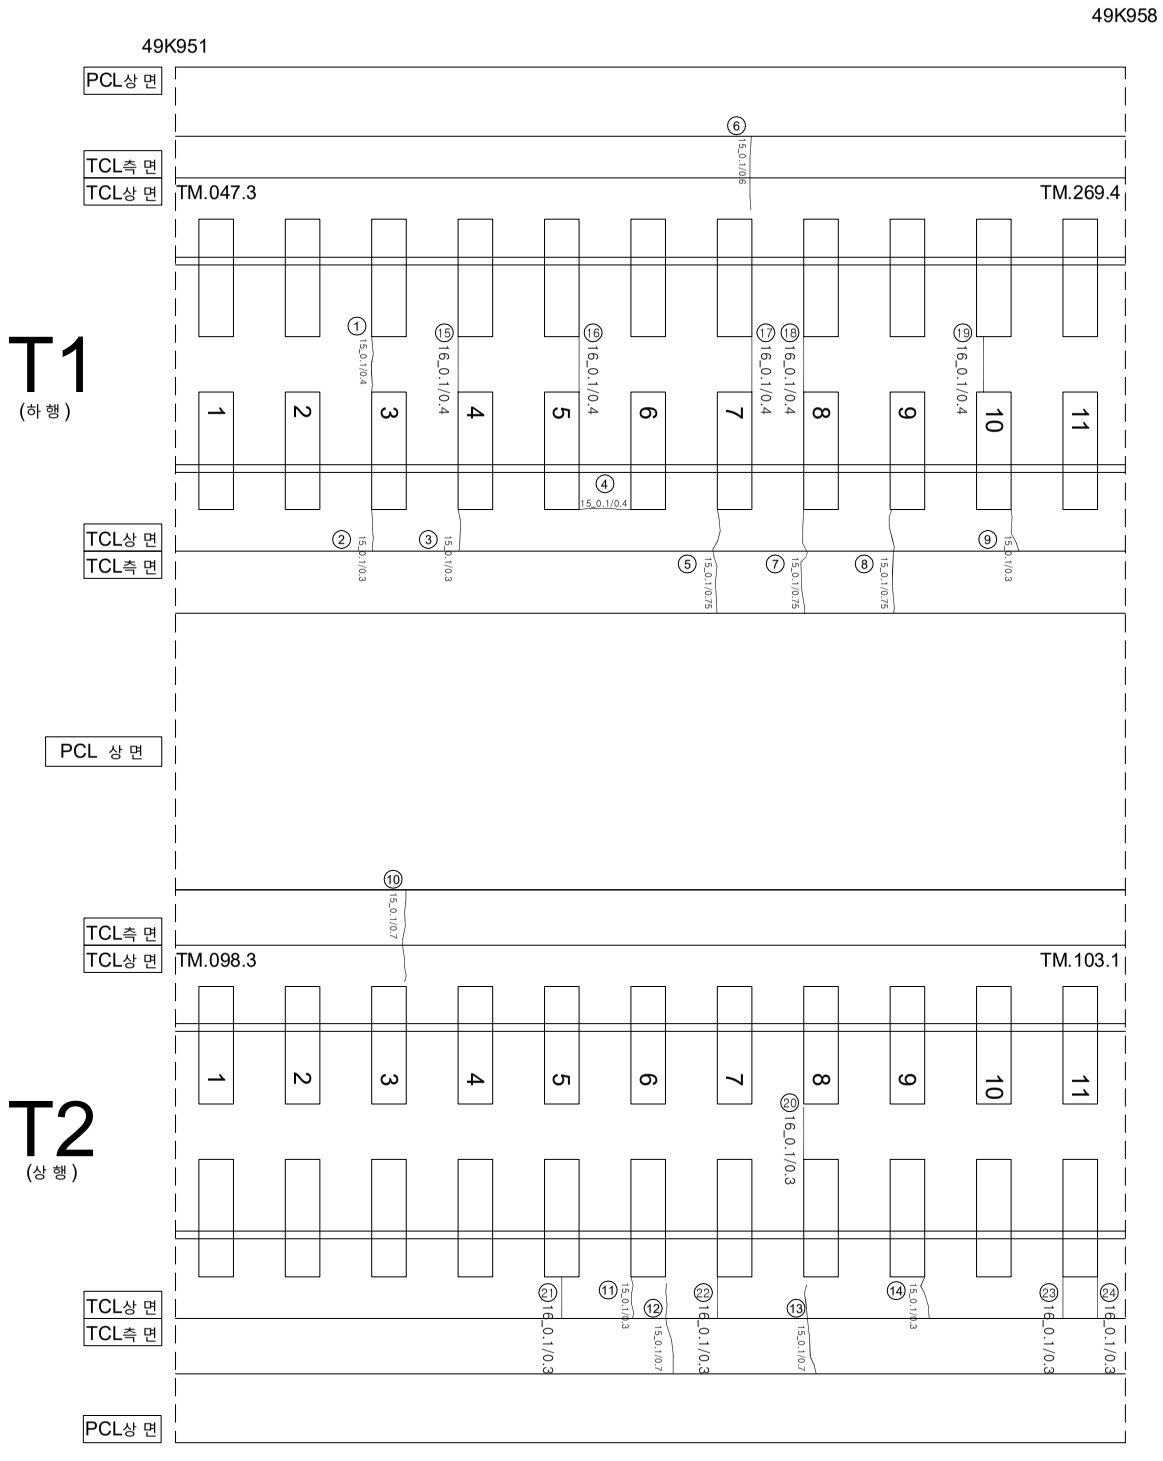
연번	손상	폭		연장		비고	연번	손상	폭		연장		비고
1	균열	0.1	㎜	0.4	m		55						
2	균열	0.1	㎜	0.3	m		56						
3	균열	0.1	㎜	0.3	m		57						
4	균열	0.1	㎜	0.4	m		58						
5	균열	0.1	㎜	0.75	m		59						
6	균열	0.1	㎜	0.6	m		60						
7	균열	0.1	㎜	0.75	m		61						
8	균열	0.1	㎜	0.75	m		62						
9	균열	0.1	㎜	0.3	m		63						
10	균열	0.1	㎜	0.7	m		64						
11	균열	0.1	㎜	0.3	m		65						
12	균열	0.1	㎜	0.7	m		66						
13	균열	0.1	㎜	0.7	m		67						
14	균열	0.1	㎜	0.3	m		68						
15	균열	0.1	㎜	0.4	m		69						
16	균열	0.1	㎜	0.4	m		70						
17	균열	0.1	㎜	0.4	m		71						
18	균열	0.1	㎜	0.4	m		72						
19	균열	0.1	㎜	0.4	m		73						
20	균열	0.1	㎜	0.3	m		74						
21	균열	0.1	㎜	0.3	m		75						
22	균열	0.1	㎜	0.3	m		76						
23	균열	0.1	㎜	0.3	m		77						
24	균열	0.1	㎜	0.3	m		78						
25							79						
26							80						
27							81						
28							82						
29							83						
30							84						
31							85						
32							86						
33							87						
34							88						
35							89						
36							90						
37							91						
38							92

39							93						
40							94						
41							95						
42							96						
43							97						
44							98						
45							99						
46							100						
47							101						
48							102						
49							103						
50							104						
51							105						
52							106						
53							107						
54							108
