| 외관조사 평면도번호 |
| --- |
| G28_장구교_토공노반2(50k330~50k340) |

# 장구교_토공노반_2(50.330~50.340km, L=10m)

| 시 행 사 | 용 역 명 | 용 역 사 | 과 업 참 여 자 | | 균열 | | | |
| --- | --- | --- | --- | --- | --- | --- | --- | --- |
| KORAIL 한국철도공사 KOREA RAILROAD | 2017년도 호남고속선 오송-광주송정간 콘크리트궤도 점검용역 | (주)한국구조물안전연구원<br>(주)한국국토안전연구원<br>(재)한국건설품질연구원 | 이 복 영 | 라 윤 강<br>김 경 기<br>윤 석 기 | 0.2/2.0 (0.3㎜이하 : 흑색) | 침목도상분리 | 재료분리 | |

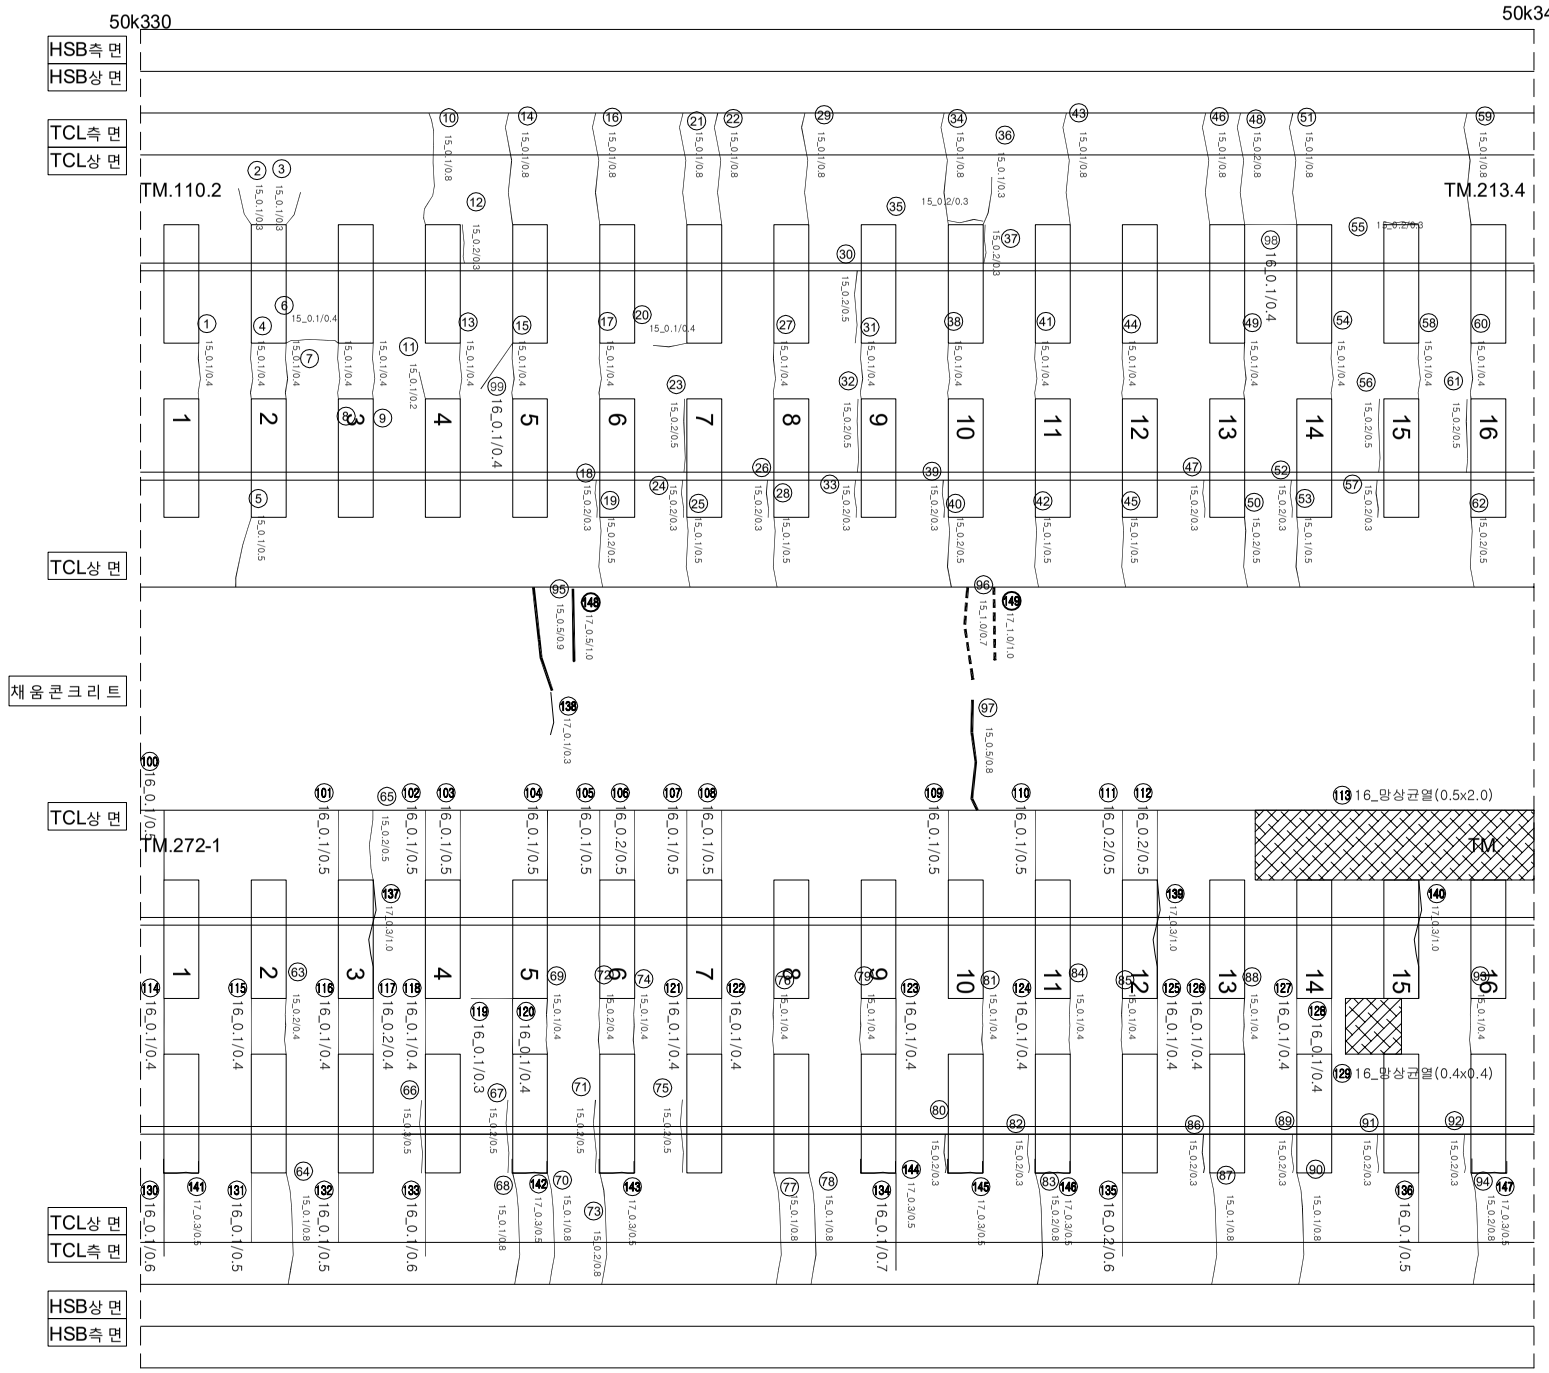
| 외관조사 평면도번호 |

| 연번 | 손상 | 폭 | | 연장 | | 비고 | 연번 | 손상 | 폭 | | 연장 | | 비고 | 연번 | 손상 | 폭 | | 연장 | | 비고 |
| --- | --- | --- | --- | --- | --- | --- | --- | --- | --- | --- | --- | --- | --- | --- | --- | --- | --- | --- | --- | --- |
| 40 | 균열 | 0.2 | ㎜ | 0.5 | m | | 94 | 균열 | 0.2 | ㎜ | 0.8 | m | | 148 | 균열 | 0.5 | ㎜ | 1.0 | m | 신 규 |
| 41 | 균열 | 0.1 | ㎜ | 0.4 | m | | 95 | 균열 | 0.5 | ㎜ | 0.9 | m | | 149 | 균열 | 1.0 | ㎜ | 1.0 | m | 신 규 |
| 42 | 균열 | 0.1 | ㎜ | 0.5 | m | | 96 | 균열 | 1.0 | ㎜ | 0.7 | m | | 150 | | | | | | |
| 43 | 균열 | 0.1 | ㎜ | 0.8 | m | | 97 | 균열 | 0.5 | ㎜ | 0.8 | m | | 151 | | | | | | |
