외관조사 및 도면번호
G28_장구교_토공노반11(50k420~50k430)

장구교_토공노반_11(50.420~50.430km, L=10m)

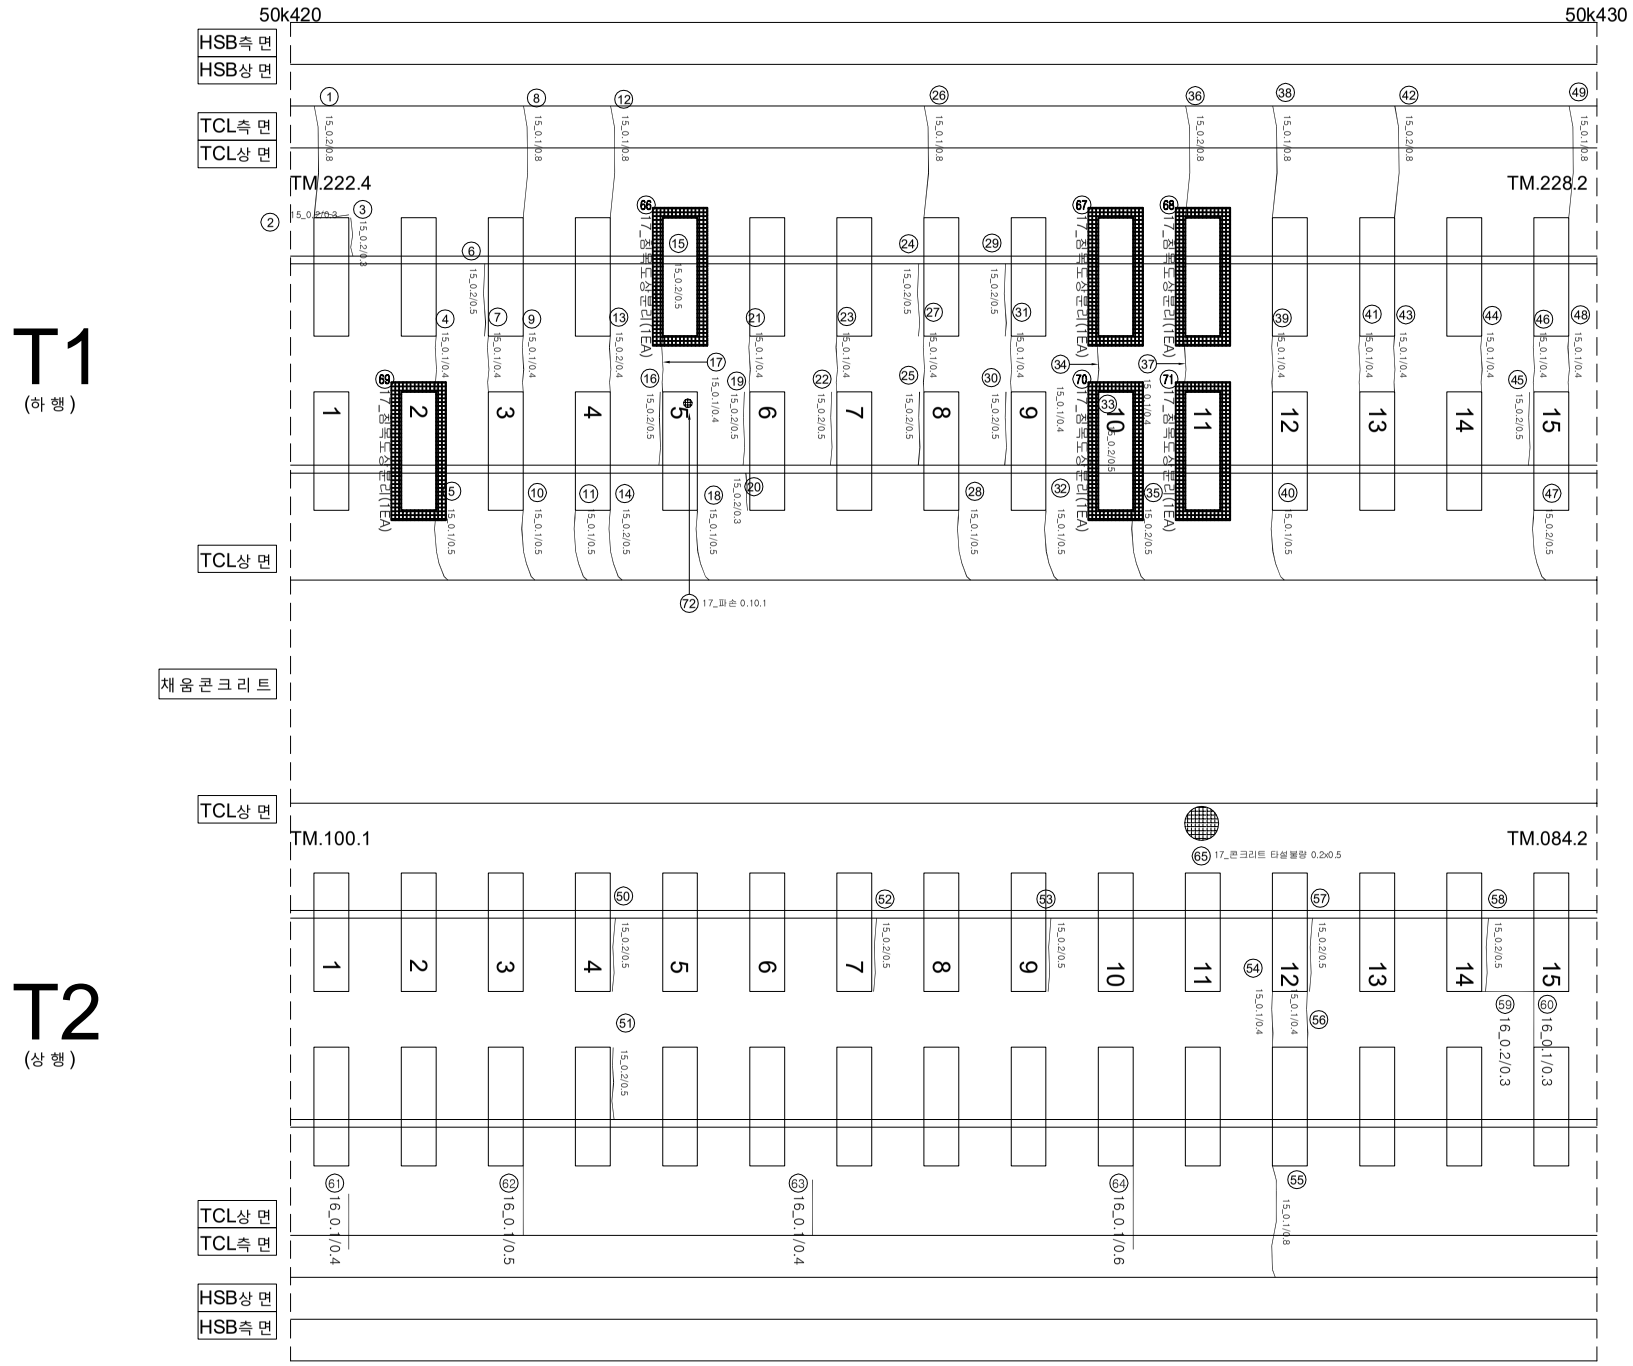
연번	손상	폭		연장		비고	연번	손상	폭		연장		비고
1	균열	0.2	㎜	0.8	m		55	균열	0.1	㎜	0.8	m	
2	경계부 균열	0.2	㎜	0.3	m		56	균열	0.2	㎜	0.5	m	
3	경계부 균열	0.2	㎜	0.3	m		57	경계부 균열	0.1	㎜	0.4	m	
4	균열	0.1	㎜	0.4	m		58	경계부 균열	0.2	㎜	0.5	m	
5	균열	0.1	㎜	0.5	m		59	균열	0.2	㎜	0.3	m	
6	경계부 균열	0.2	㎜	0.5	m		60	균열	0.1	㎜	0.3	m	
7	균열	0.1	㎜	0.4	m		61	균열	0.1	㎜	0.4	m	
8	균열	0.1	㎜	0.8	m		62	균열	0.1	㎜	0.5	m	
9	균열	0.1	㎜	0.4	m		63	균열	0.1	㎜	0.4	m	
10	균열	0.1	㎜	0.5	m		64	균열	0.1	㎜	0.6	m	
11	균열	0.1	㎜	0.5	m		65	**콘크리트 타설불량**	0.2	㎜	0.5	m	신 규
12	균열	0.1	㎜	0.8	m		66	침목도상분리			1.0	ea	신 규
13	균열	0.2	㎜	0.4	m		67	침목도상분리			1.0	ea	신 규
14	균열	0.2	㎜	0.5	m		68	침목도상분리			1.0	ea	신 규
15	경계부 균열	0.2	㎜	0.5	m		69	침목도상분리			1.0	ea	신 규
16	경계부 균열	0.2	㎜	0.5	m		70	침목도상분리			1.0	ea	신 규
17	균열	0.1	㎜	0.4	m		71	침목도상분리			1.0	ea	신 규
18	균열	0.1	㎜	0.5	m		72	파손	0.1	㎜	0.1	m	신 규
19	경계부 균열	0.2	㎜	0.5	m		73						
20	경계부 균열	0.2	㎜	0.3	m		74						
21	균열	0.1	㎜	0.4	m		75						
22	경계부 균열	0.2	㎜	0.5	m		76						
23	균열	0.1	㎜	0.4	m		77

24	경계부 균열	0.2	㎜	0.5	m		78						
25	경계부 균열	0.2	㎜	0.5	m		79						
26	균열	0.1	㎜	0.8	m		80						
27	균열	0.1	㎜	0.4	m		81						
28	균열	0.1	㎜	0.5	m		82						
29	경계부 균열	0.2	㎜	0.5	m		83						
30	경계부 균열	0.2	㎜	0.5	m		84						
31	균열	0.1	㎜	0.4	m		85						
32	균열	0.1	㎜	0.5	m		86						
33	경계부 균열	0.2	㎜	0.5	m		87						
34	균열	0.1	㎜	0.4	m		88						
35	균열	0.2	㎜	0.5	m		89						
36	균열	0.2	㎜	0.8	m		90						
37	균열	0.1	㎜	0.4	m		91						
38	균열	0.1	㎜	0.8	m		92						
39	균열	0.1	㎜	0.4	m		93						
40	균열	0.1	㎜	0.5	m		94						
41	균열	0.1	㎜	0.4	m		95						
42	균열	0.2	㎜	0.8	m		96						
43	균열	0.1	㎜	0.4	m		97						
44	균열	0.1	㎜	0.4	m		98						
45	경계부 균열	0.2	㎜	0.5	m		99						
46	균열	0.1	㎜	0.4	m		100						
47	균열	0.2	㎜	0.5	m		101						
48	균열	0.1	㎜	0.4	m		102						
49	균열	0.1	㎜	0.8	m		103						
50	경계부 균열	0.2	㎜	0.5	m		104						
51	경계부 균열	0.2	㎜	0.5	m		105						
52	경계부 균열	0.2	㎜	0.5	m		106						
53	경계부 균열	0.2	㎜	0.5	m		107						
54	균열	0.1	㎜	0.4	m		108
