외관조사 일람도번호
G28_장구교_토공노반15(50k460~50k470)

장구교_토공노반_15(50.460~50.470km, L=10m)

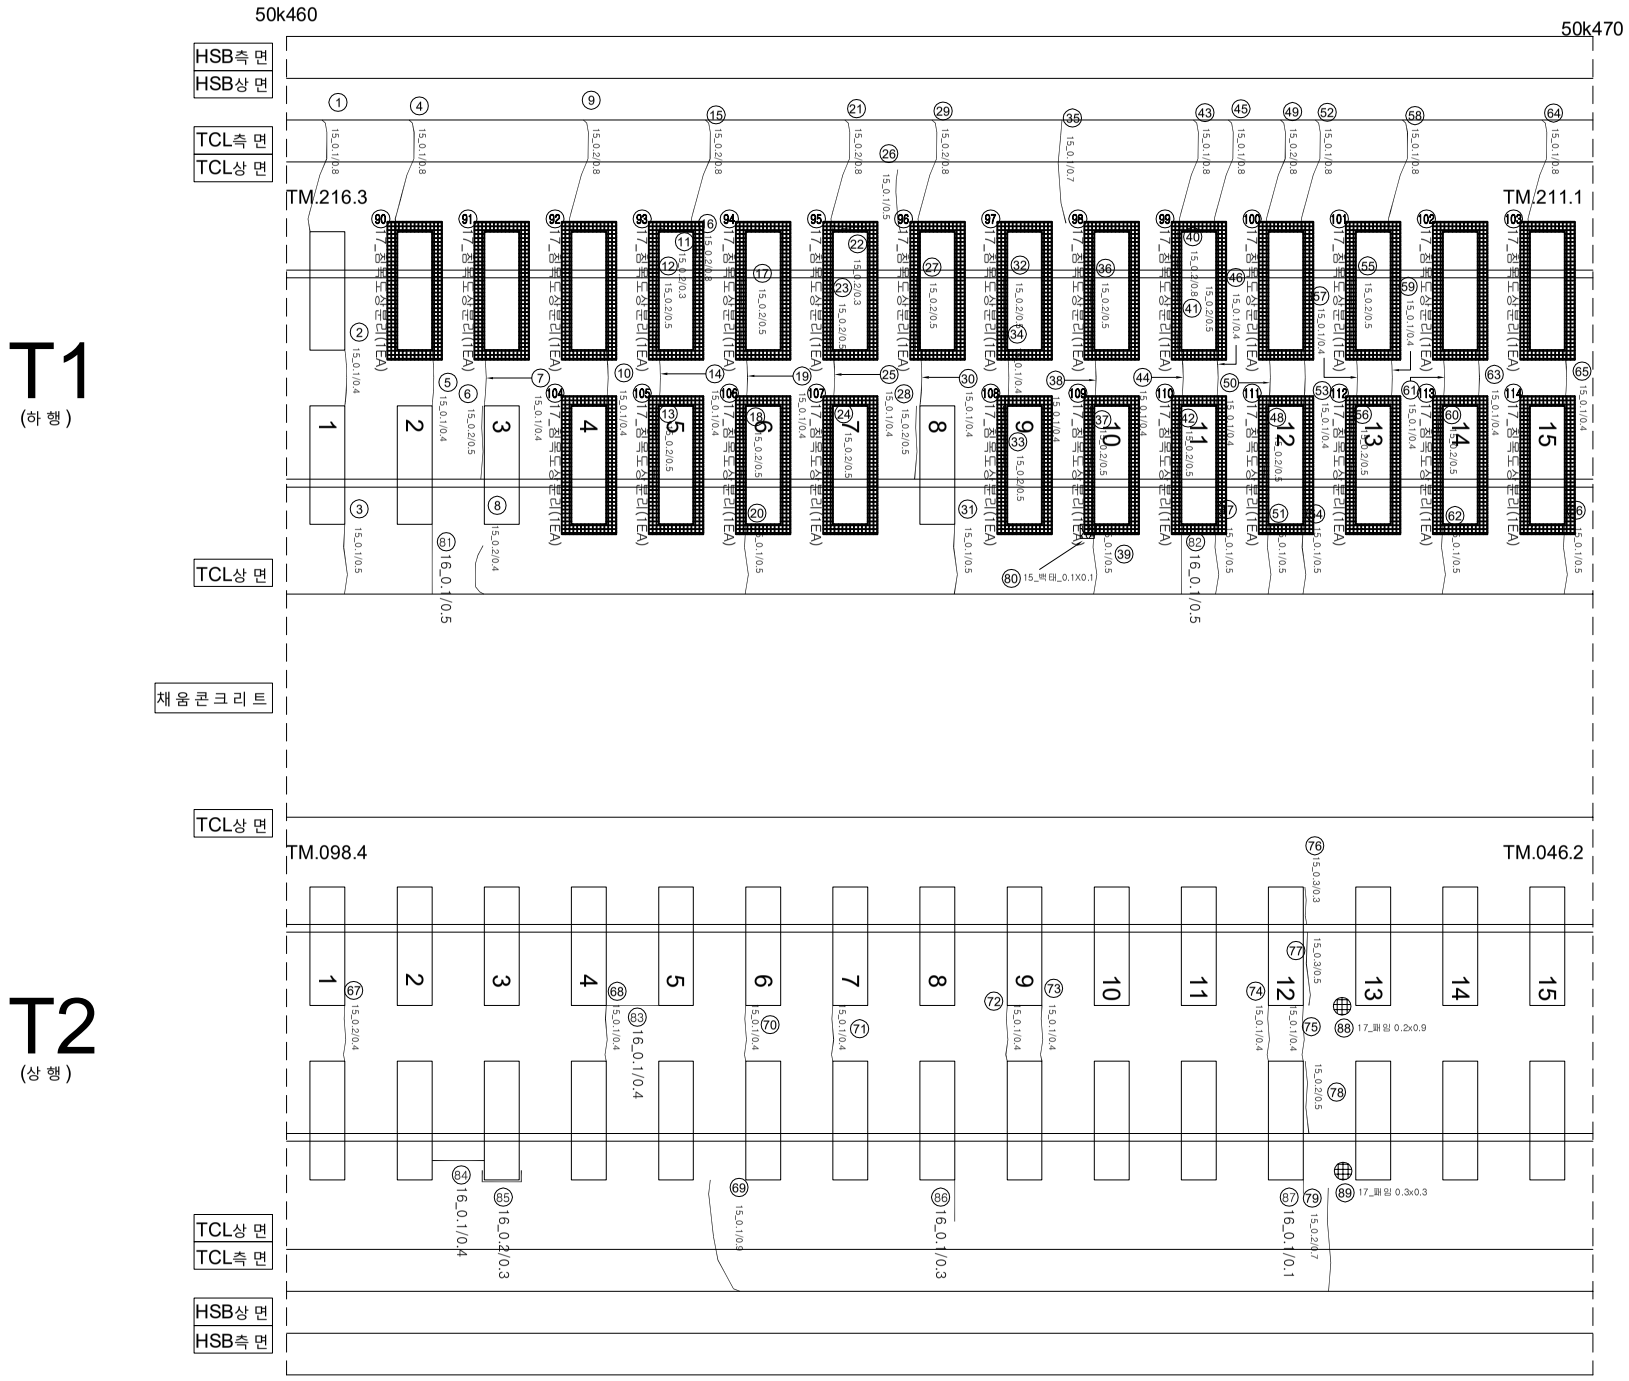
연번	손상	폭		연장		비고	연번	손상	폭		연장		비고	연번	손상	폭		연장		비고
1	균열	0.1	㎜	0.8	m		55	경계부 균열	0.2	㎜	0.5	m		109	침목도상분리			1.0	ea	신 규
2	균열	0.1	㎜	0.4	m		56	경계부 균열	0.2	㎜	0.5	m		110	침목도상분리			1.0	ea	신 규
3	균열	0.1	㎜	0.5	m		57	균열	0.1	㎜	0.4	m		111	침목도상분리			1.0	ea	신 규
4	균열	0.1	㎜	0.8	m		58	균열	0.1	㎜	0.8	m		112	침목도상분리			1.0	ea	신 규
5	균열	0.1	㎜	0.4	m		59	균열	0.1	㎜	0.4	m		113	침목도상분리			1.0	ea	신 규
6	균열	0.2	㎜	0.5	m		60	경계부 균열	0.2	㎜	0.5	m		114	침목도상분리			1.0	ea	신 규
7	균열	0.1	㎜	0.4	m		61	균열	0.1	㎜	0.4	m								
8	균열	0.2	㎜	0.4	m		62	균열	0.1	㎜	0.5	m								
9	균열	0.2	㎜	0.8	m		63	균열	0.1	㎜	0.4	m								
10	균열	0.1	㎜	0.4	m		64	균열	0.1	㎜	0.8	m								
11	균열	0.2	㎜	0.3	m		65	균열	0.1	㎜	0.4	m								
12	경계부 균열	0.2	㎜	0.5	m		66	균열	0.1	㎜	0.5	m								
13	경계부 균열	0.2	㎜	0.5	m		67	균열	0.2	㎜	0.4	m								
14	균열	0.1	㎜	0.4	m		68	균열	0.1	㎜	0.4	m								
15	균열	0.2	㎜	0.8	m		69	균열	0.1	㎜	0.9	m								
16	경계부 균열	0.2	㎜	0.8	m		70	균열	0.1	㎜	0.4	m								
17	경계부 균열	0.2	㎜	0.5	m		71	균열	0.1	㎜	0.4	m

18	경계부 균열	0.2	㎜	0.5	m		72	균열	0.1	㎜	0.4	m								
19	균열	0.1	㎜	0.4	m		73	균열	0.1	㎜	0.4	m								
20	균열	0.1	㎜	0.5	m		74	균열	0.1	㎜	0.4	m								
21	균열	0.2	㎜	0.8	m		75	균열	0.1	㎜	0.4	m								
22	균열	0.2	㎜	0.3	m		76	경계부 균열	0.3	㎜	0.3	m								
23	경계부 균열	0.2	㎜	0.5	m		77	경계부 균열	0.3	㎜	0.5	m								
24	경계부 균열	0.2	㎜	0.5	m		78	경계부 균열	0.2	㎜	0.5	m								
25	균열	0.1	㎜	0.4	m		79	균열	0.2	㎜	0.7	m								
26	균열	0.1	㎜	0.5	m		80	백태	0.1		0.1									
27	경계부 균열	0.2	㎜	0.5	m		81	균열	0.1	㎜	0.5	m								
28	경계부 균열	0.2	㎜	0.5	m		82	균열	0.1	㎜	0.5	m								
29	균열	0.2	㎜	0.8	m		83	균열	0.1	㎜	0.4	m								
30	균열	0.1	㎜	0.4	m		84	균열	0.1	㎜	0.4	m								
31	균열	0.1	㎜	0.5	m		85	경계부 균열	0.2	㎜	0.3	m								
32	경계부 균열	0.2	㎜	0.5	m		86	균열	0.1	㎜	0.3	m								
33	경계부 균열	0.2	㎜	0.5	m		87	균열	0.1	㎜	0.1	m								
34	균열	0.1	㎜	0.4	m		88	패임	0.2	㎜	0.9	m	신 규							
35	균열	0.1	㎜	0.7	m		89	패임	0.3	㎜	0.3	m	신 규							
36	경계부 균열	0.2	㎜	0.5	m		90	침목도상분리			1.0	ea	신 규							
37	경계부 균열	0.2	㎜	0.5	m		91	침목도상분리			1.0	ea	신 규

38	균열	0.1	㎜	0.4	m		92	침목도상분리			1.0	ea	신 규							
39	균열	0.1	㎜	0.5	m		93	침목도상분리			1.0	ea	신 규							
40	경계부 균열	0.2	㎜	0.8	m		94	침목도상분리			1.0	ea	신 규							
41	경계부 균열	0.2	㎜	0.5	m		95	침목도상분리			1.0	ea	신 규							
42	경계부 균열	0.2	㎜	0.5	m		96	침목도상분리			1.0	ea	신 규							
43	균열	0.1	㎜	0.8	m		97	침목도상분리			1.0	ea	신 규							
44	균열	0.1	㎜	0.4	m		98	침목도상분리			1.0	ea	신 규							
45	균열	0.1	㎜	0.8	m		99	침목도상분리			1.0	ea	신 규							
46	균열	0.1	㎜	0.4	m		100	침목도상분리			1.0	ea	신 규							
47	균열	0.1	㎜	0.5	m		101	침목도상분리			1.0	ea	신 규							
48	경계부 균열	0.2	㎜	0.5	m		102	침목도상분리			1.0	ea	신 규							
49	균열	0.2	㎜	0.8	m		103	침목도상분리			1.0	ea	신 규							
50	균열	0.1	㎜	0.4	m		104	침목도상분리			1.0	ea	신 규							
51	균열	0.1	㎜	0.5	m		105	침목도상분리			1.0	ea	신 규							
52	균열	0.1	㎜	0.8	m		106	침목도상분리			1.0	ea	신 규							
53	균열	0.1	㎜	0.4	m		107	침목도상분리			1.0	ea	신 규							
54	균열	0.1	㎜	0.5	m		108	침목도상분리			1.0	ea	신 규
