외관조사 평면도번호
G28_장구교_토공노반17(50k480~50k490)

장구교_토공노반_17(50.480~50.490km, L=10m)

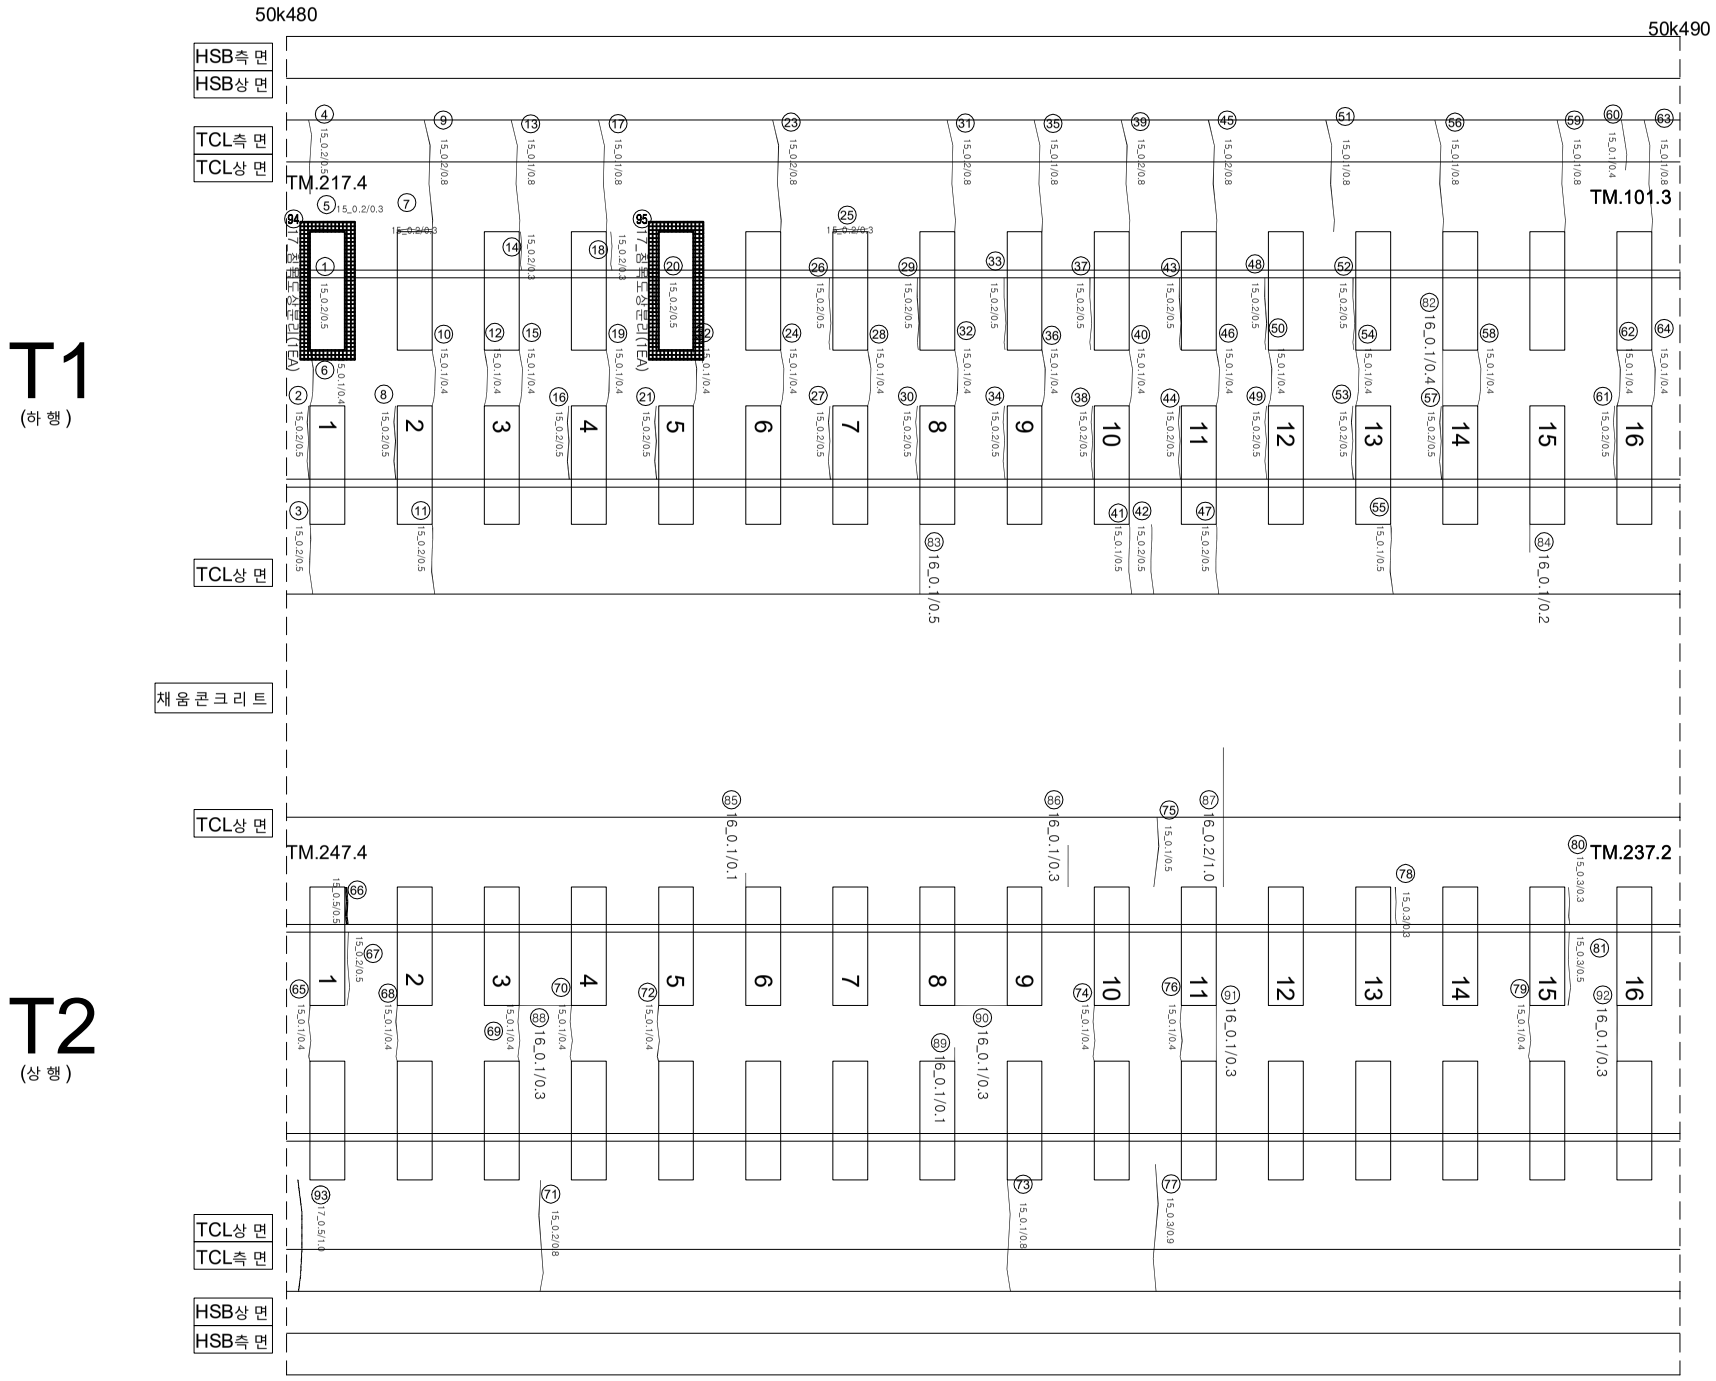
연번	손상	폭		연장		비고	연번	손상	폭		연장		비고
1	경계부 균열	0.2	㎜	0.5	m		55	균열	0.1	㎜	0.5	m	
2	경계부 균열	0.2	㎜	0.5	m		56	균열	0.1	㎜	0.8	m	
3	균열	0.2	㎜	0.5	m		57	경계부 균열	0.2	㎜	0.5	m	
4	균열	0.2	㎜	0.5	m		58	균열	0.1	㎜	0.4	m	
5	경계부 균열	0.2	㎜	0.3	m		59	균열	0.1	㎜	0.8	m	
6	균열	0.1	㎜	0.4	m		60	균열	0.1	㎜	0.4	m	
7	경계부 균열	0.2	㎜	0.3	m		61	경계부 균열	0.2	㎜	0.5	m	
8	경계부 균열	0.2	㎜	0.5	m		62	균열	0.1	㎜	0.4	m	
9	균열	0.2	㎜	0.3	m		63	균열	0.1	㎜	0.8	m	
10	균열	0.1	㎜	0.4	m		64	균열	0.1	㎜	0.4	m	
11	균열	0.2	㎜	0.5	m		65	균열	0.1	㎜	0.4	m	
12	균열	0.1	㎜	0.4	m		66	경계부 균열	0.5	㎜	0.5	m	
13	균열	0.1	㎜	0.8	m		67	경계부 균열	0.2	㎜	0.5	m	
14	경계부 균열	0.2	㎜	0.3	m		68	균열	0.1	㎜	0.4	m	
15	균열	0.1	㎜	0.4	m		69	균열	0.1	㎜	0.4	m	
16	경계부 균열	0.2	㎜	0.5	m		70	균열	0.1	㎜	0.4	m	
17	균열	0.1	㎜	0.8	m		71	균열	0.2	㎜	0.8	m	
18	경계부 균열	0.2	㎜	0.3	m		72	균열	0.1	㎜	0.4	m	
19	균열	0.1	㎜	0.4	m		73	균열	0.1	㎜	0.8	m	
20	경계부 균열	0.2	㎜	0.5	m		74	균열	0.1	㎜	0.4	m	
21	경계부 균열	0.2	㎜	0.5	m		75	균열	0.1	㎜	0.5	m	
22	균열	0.1	㎜	0.4	m		76	균열	0.1	㎜	0.4	m	
23	균열	0.2	㎜	0.8	m		77	균열	0.3	㎜	0.9	m

24	균열	0.1	㎜	0.4	m		78	경계부 균열	0.3	㎜	0.3	m	
25	경계부 균열	0.2	㎜	0.5	m		79	균열	0.1	㎜	0.4	m	
26	경계부 균열	0.2	㎜	0.5	m		80	경계부 균열	0.3	㎜	0.3	m	
27	경계부 균열	0.2	㎜	0.5	m		81	경계부 균열	0.3	㎜	0.5	m	
28	균열	0.2	㎜	0.3	m		82	균열	0.1	㎜	0.4	m	
29	경계부 균열	0.1	㎜	0.4	m		83	균열	0.1	㎜	0.5	m	
30	경계부 균열	0.2	㎜	0.5	m		84	균열	0.1	㎜	0.2	m	
31	균열	0.2	㎜	0.8	m		85	균열	0.1	㎜	0.1	m	
32	균열	0.1	㎜	0.4	m		86	균열	0.1	㎜	0.3	m	
33	경계부 균열	0.2	㎜	0.5	m		87	균열	0.2	㎜	1.0	m	
34	경계부 균열	0.2	㎜	0.5	m		88	균열	0.1	㎜	0.3	m	
35	균열	0.1	㎜	0.8	m		89	균열	0.1	㎜	0.1	m	
36	균열	0.1	㎜	0.4	m		90	균열	0.1	㎜	0.3	m	
37	경계부 균열	0.2	㎜	0.5	m		91	균열	0.1	㎜	0.3	m	
38	경계부 균열	0.2	㎜	0.5	m		92	균열	0.1	㎜	0.3	m	
39	균열	0.2	㎜	0.8	m		93	균열	0.5	㎜	1.0	m	신 규
40	균열	0.1	㎜	0.4	m		94	침목도상분리			1.0	ea	신 규
41	균열	0.1	㎜	0.5	m		95	침목도상분리			1.0	ea	신 규
42	균열	0.2	㎜	0.5	m		96						
43	경계부 균열	0.2	㎜	0.5	m		97						
44	경계부 균열	0.2	㎜	0.5	m		98						
45	균열	0.2	㎜	0.8	m		99						
46	균열	0.1	㎜	0.4	m		100						
47	균열	0.2	㎜	0.5	m		101						
48	경계부 균열	0.2	㎜	0.5	m		102

49	경계부 균열	0.2	㎜	0.5	m		103						
50	균열	0.1	㎜	0.4	m		104						
51	균열	0.1	㎜	0.8	m		105						
52	경계부 균열	0.2	㎜	0.5	m		106						
53	경계부 균열	0.2	㎜	0.5	m		107						
54	균열	0.1	㎜	0.4	m		108
