외관조사 평면도번호
G28_장구교_토공노반18(50k490~50k500)

장구교_토공노반_18(50.490~50.500km, L=10m)

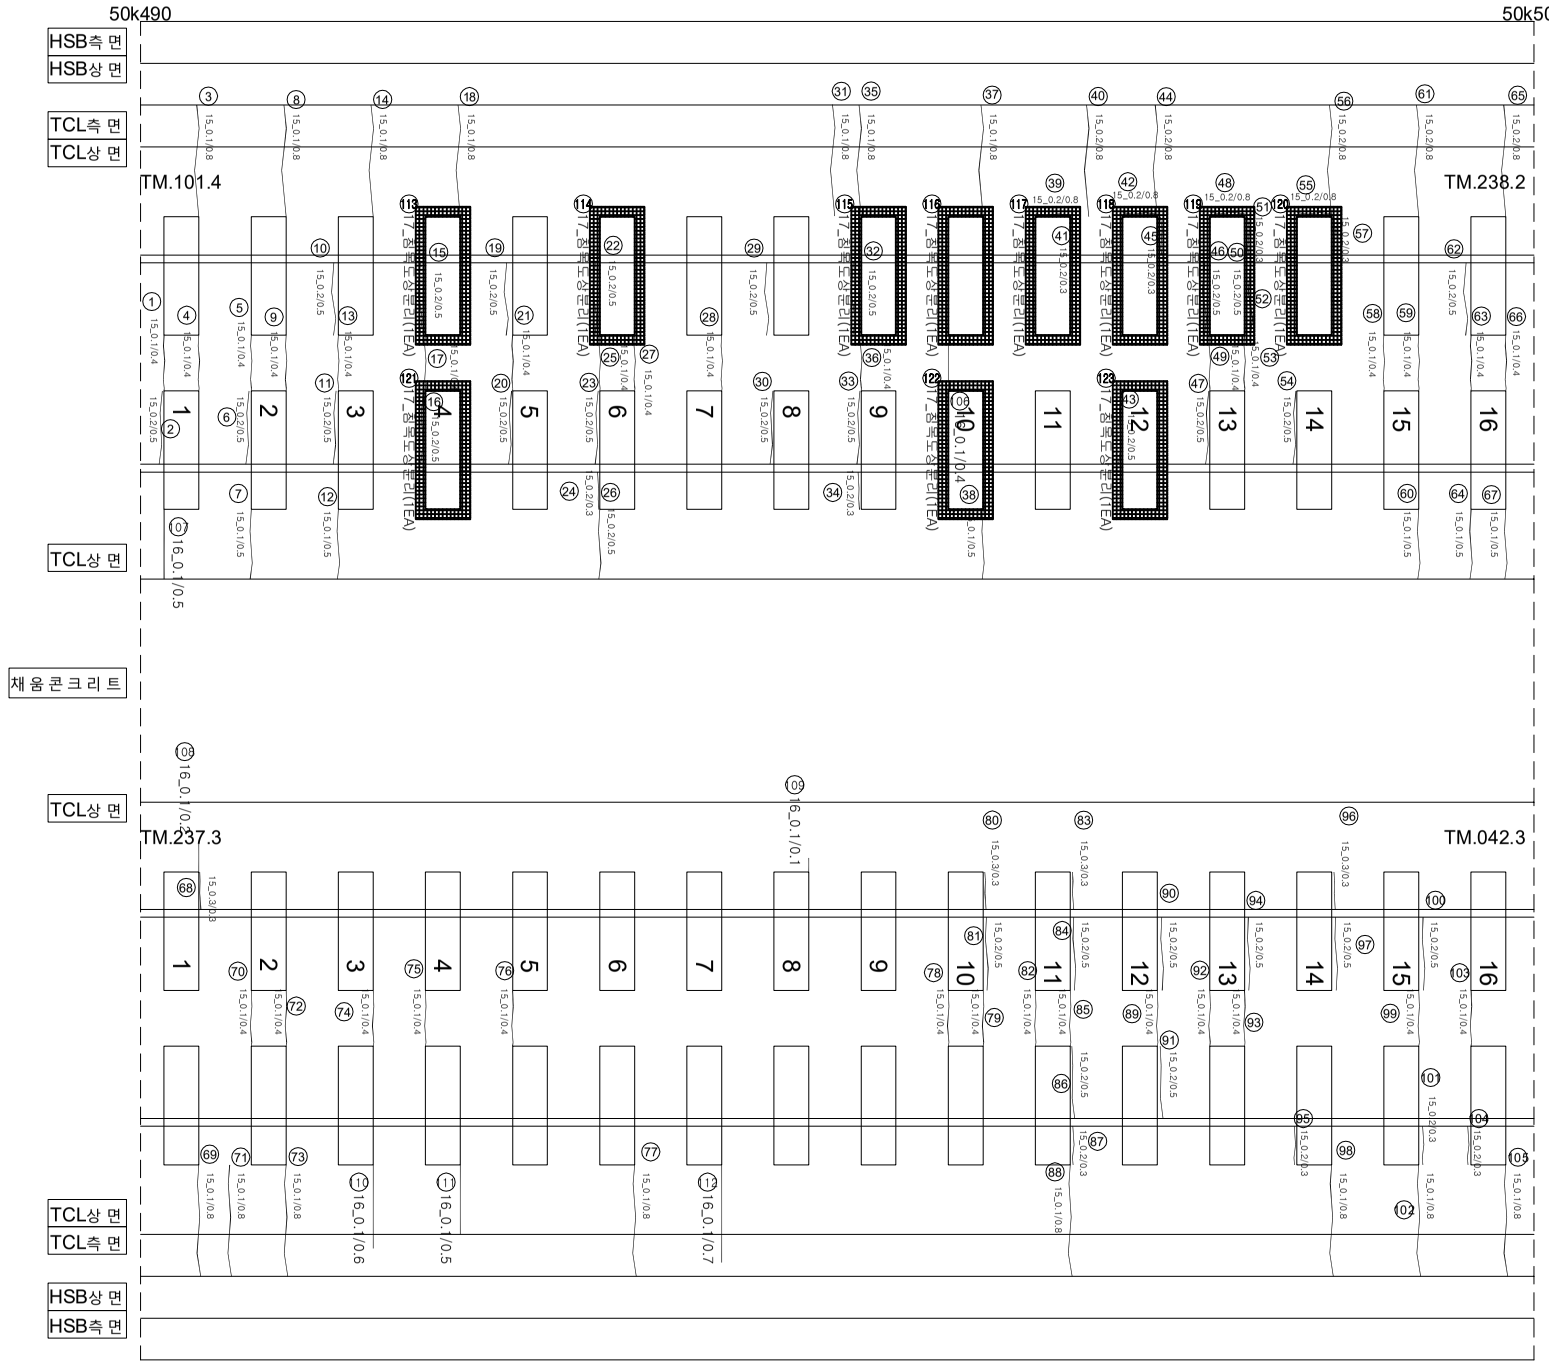
연번	손상	폭		연장		비고	연번	손상	폭		연장		비고	연번	손상	폭		연장		비고
1	균열	0.1	㎜	0.4	m		55	경계부 균열	0.2	㎜	0.8	m		109	균열	0.1	㎜	0.1	m	
2	경계부 균열	0.2	㎜	0.5	m		56	균열	0.2	㎜	0.8	m		110	균열	0.1	㎜	0.6	m	
3	균열	0.1	㎜	0.8	m		57	경계부 균열	0.2	㎜	0.3	m		111	균열	0.1	㎜	0.5	m	
4	균열	0.1	㎜	0.4	m		58	균열	0.1	㎜	0.4	m		112	균열	0.1	㎜	0.7	m	
5	균열	0.1	㎜	0.4	m		59	균열	0.1	㎜	0.4	m		113	침목도상분리			1.0	ea	신 규
6	경계부 균열	0.2	㎜	0.5	m		60	균열	0.1	㎜	0.5	m		114	침목도상분리			1.0	ea	신 규
7	균열	0.1	㎜	0.5	m		61	균열	0.2	㎜	0.8	m		115	침목도상분리			1.0	ea	신 규
8	균열	0.1	㎜	0.8	m		62	경계부 균열	0.2	㎜	0.5	m		116	침목도상분리			1.0	ea	신 규
9	균열	0.1	㎜	0.4	m		63	균열	0.1	㎜	0.4	m		117	침목도상분리			1.0	ea	신 규
10	경계부 균열	0.2	㎜	0.5	m		64	균열	0.1	㎜	0.5	m		118	침목도상분리			1.0	ea	신 규
11	경계부 균열	0.2	㎜	0.5	m		65	균열	0.2	㎜	0.8	m		119	침목도상분리			1.0	ea	신 규
12	균열	0.1	㎜	0.5	m		66	균열	0.1	㎜	0.4	m		120	침목도상분리			1.0	ea	신 규
13	균열	0.1	㎜	0.4	m		67	균열	0.1	㎜	0.5	m		121	침목도상분리			1.0	ea	신 규
14	균열	0.1	㎜	0.8	m		68	경계부 균열	0.3	㎜	0.3	m		122	침목도상분리			1.0	ea	신 규

15	경계부 균열	0.2	㎜	0.5	m		69	균열	0.1	㎜	0.8	m		123	침목도상분리			1.0	ea	신 규
16	경계부 균열	0.2	㎜	0.5	m		70	균열	0.1	㎜	0.4	m		124						
17	균열	0.1	㎜	0.4	m		71	균열	0.1	㎜	0.8	m		125						
18	균열	0.1	㎜	0.8	m		72	균열	0.1	㎜	0.4	m		126						
19	경계부 균열	0.2	㎜	0.5	m		73	균열	0.1	㎜	0.8	m		127						
20	경계부 균열	0.2	㎜	0.5	m		74	균열	0.1	㎜	0.4	m		128						
21	균열	0.1	㎜	0.4	m		75	균열	0.1	㎜	0.4	m		129						
22	경계부 균열	0.2	㎜	0.5	m		76	균열	0.1	㎜	0.4	m		130						
23	경계부 균열	0.2	㎜	0.5	m		77	균열	0.1	㎜	0.8	m		131						
24	경계부 균열	0.2	㎜	0.3	m		78	균열	0.1	㎜	0.4	m		132						
25	균열	0.1	㎜	0.4	m		79	균열	0.1	㎜	0.4	m		133						
26	균열	0.2	㎜	0.5	m		80	경계부 균열	0.3	㎜	0.3	m		134						
27	균열	0.1	㎜	0.4	m		81	경계부 균열	0.2	㎜	0.5	m		135						
28	균열	0.1	㎜	0.4	m		82	균열	0.1	㎜	0.4	m		136						
29	경계부 균열	0.2	㎜	0.5	m		83	경계부 균열	0.3	㎜	0.3	m		137						
30	경계부 균열	0.2	㎜	0.5	m		84	경계부 균열	0.2	㎜	0.5	m		138						
31	균열	0.1	㎜	0.8	m		85	균열	0.1	㎜	0.4	m		139						
32	경계부 균열	0.2	㎜	0.5	m		86	경계부 균열	0.2	㎜	0.5	m		140

33	경계부 균열	0.2	㎜	0.5	m		87	경계부 균열	0.2	㎜	0.3	m		141						
34	경계부 균열	0.2	㎜	0.3	m		88	균열	0.1	㎜	0.8	m		142						
35	균열	0.1	㎜	0.8	m		89	균열	0.2	㎜	0.5	m		143						
36	균열	0.1	㎜	0.4	m		90	경계부 균열	0.1	㎜	0.4	m		144						
37	균열	0.1	㎜	0.8	m		91	경계부 균열	0.2	㎜	0.5	m		145						
38	균열	0.1	㎜	0.5	m		92	균열	0.1	㎜	0.4	m		146						
39	경계부 균열	0.2	㎜	0.8	m		93	균열	0.1	㎜	0.4	m		147						
40	균열	0.2	㎜	0.8	m		94	경계부 균열	0.2	㎜	0.5	m		148						
41	경계부 균열	0.2	㎜	0.3	m		95	경계부 균열	0.2	㎜	0.3	m		149						
42	경계부 균열	0.2	㎜	0.8	m		96	경계부 균열	0.3	㎜	0.3	m		150						
43	균열	0.2	㎜	0.5	m		97	경계부 균열	0.2	㎜	0.5	m		151						
44	균열	0.2	㎜	0.8	m		98	균열	0.1	㎜	0.8	m		152						
45	경계부 균열	0.2	㎜	0.3	m		99	균열	0.1	㎜	0.4	m		153						
46	경계부 균열	0.2	㎜	0.5	m		100	경계부 균열	0.2	㎜	0.5	m		154						
47	경계부 균열	0.2	㎜	0.5	m		101	경계부 균열	0.2	㎜	0.3	m		155						
48	경계부 균열	0.2	㎜	0.8	m		102	균열	0.1	㎜	0.8	m		156						
49	균열	0.1	㎜	0.4	m		103	균열	0.1	㎜	0.4	m		157						
50	경계부 균열	0.2	㎜	0.5	m		104	경계부 균열	0.2	㎜	0.3	m		158

51	균열	0.2	㎜	0.3	m		105	균열	0.1	㎜	0.8	m		159						
52	경계부 균열	0.1	㎜	0.4	m		106	균열	0.1	㎜	0.4	m		160						
53	균열	0.2	㎜	0.5	m		107	균열	0.1	㎜	0.5	m		161						
54	경계부 균열	0.2	㎜	0.8	m		108	균열	0.1	㎜	0.2	m		162
