외관조사일람도번호
G28_장구교_토공노반23(50k540~50k550)

장구교_토공노반_23(50.540~50.550km, L=10m)

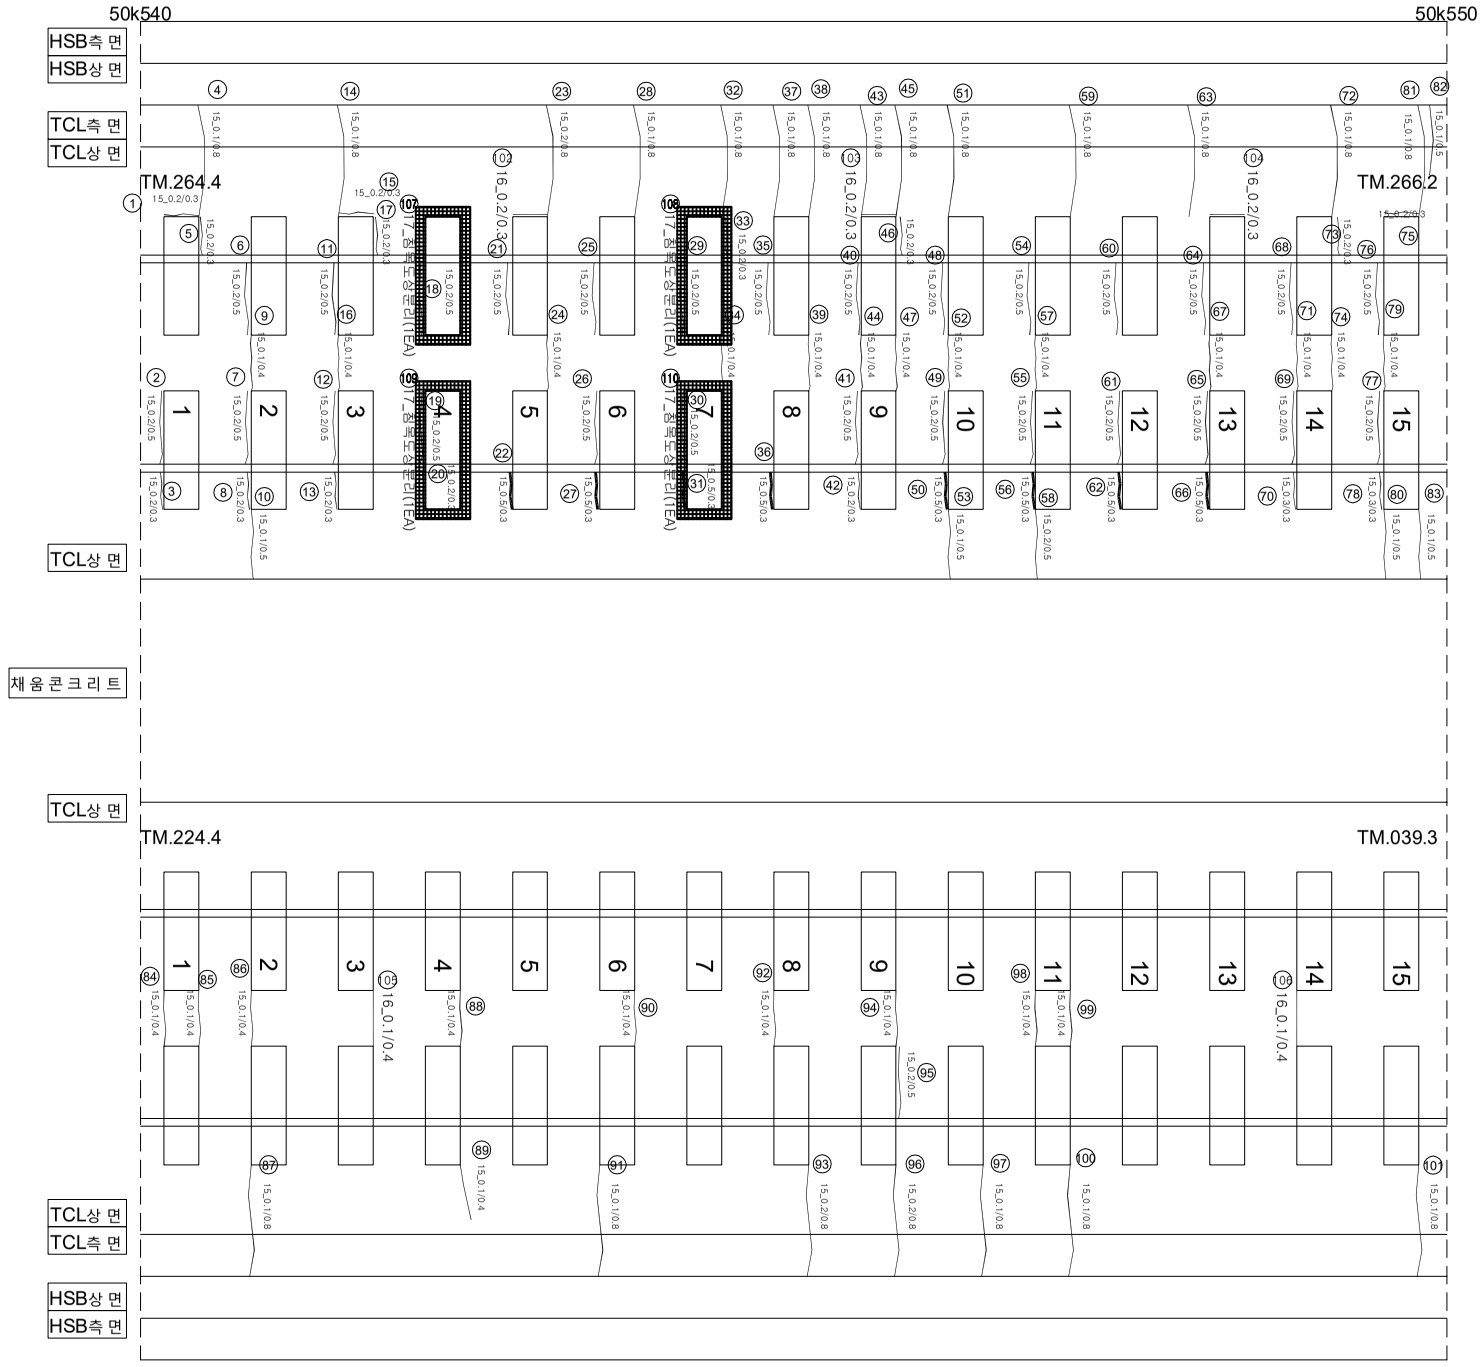
연번	손상	폭		연장		비고	연번	손상	폭		연장		비고	연번	손상	폭		연장		비고
1	경계부 균열	0.2	㎜	0.3	m		55	경계부 균열	0.2	㎜	0.5	m		109	침목도상분리			1.0	ea	신 규
2	경계부 균열	0.2	㎜	0.5	m		56	경계부 균열	0.5	㎜	0.3	m		110	침목도상분리			1.0	ea	신 규
3	경계부 균열	0.2	㎜	0.3	m		57	균열	0.1	㎜	0.4	m								
4	균열	0.1	㎜	0.8	m		58	균열	0.2	㎜	0.5	m								
5	경계부 균열	0.2	㎜	0.3	m		59	균열	0.1	㎜	0.8	m								
6	경계부 균열	0.2	㎜	0.5	m		60	경계부 균열	0.2	㎜	0.5	m								
7	경계부 균열	0.2	㎜	0.5	m		61	경계부 균열	0.2	㎜	0.5	m								
8	경계부 균열	0.2	㎜	0.3	m		62	경계부 균열	0.5	㎜	0.3	m								
9	균열	0.1	㎜	0.4	m		63	균열	0.1	㎜	0.8	m								
10	균열	0.1	㎜	0.5	m		64	경계부 균열	0.2	㎜	0.5	m								
11	경계부 균열	0.2	㎜	0.5	m		65	경계부 균열	0.2	㎜	0.5	m								
12	경계부 균열	0.2	㎜	0.5	m		66	경계부 균열	0.5	㎜	0.3	m								
13	경계부 균열	0.2	㎜	0.3	m		67	균열	0.1	㎜	0.4	m								
14	균열	0.1	㎜	0.8	m		68	경계부 균열	0.2	㎜	0.5	m								
15	경계부 균열	0.2	㎜	0.3	m		69	경계부 균열	0.2	㎜	0.5	m								
16	균열	0.1	㎜	0.4	m		70	경계부 균열	0.3	㎜	0.3	m								
17	경계부 균열	0.2	㎜	0.3	m		71	균열	0.1	㎜	0.4	m

18	경계부 균열	0.2	㎜	0.5	m		72	균열	0.1	㎜	0.8	m								
19	경계부 균열	0.2	㎜	0.5	m		73	경계부 균열	0.2	㎜	0.3	m								
20	경계부 균열	0.2	㎜	0.3	m		74	균열	0.1	㎜	0.4	m								
21	경계부 균열	0.2	㎜	0.5	m		75	경계부 균열	0.2	㎜	0.3	m								
22	경계부 균열	0.5	㎜	0.3	m		76	경계부 균열	0.2	㎜	0.5	m								
23	균열	0.2	㎜	0.8	m		77	경계부 균열	0.2	㎜	0.5	m								
24	균열	0.1	㎜	0.4	m		78	경계부 균열	0.3	㎜	0.3	m								
25	경계부 균열	0.2	㎜	0.5	m		79	균열	0.1	㎜	0.4	m								
26	경계부 균열	0.2	㎜	0.5	m		80	균열	0.1	㎜	0.5	m								
27	경계부 균열	0.5	㎜	0.3	m		81	균열	0.1	㎜	0.5	m								
28	균열	0.1	㎜	0.8	m		82	균열	0.1	㎜	0.5	m								
29	경계부 균열	0.2	㎜	0.5	m		83	균열	0.1	㎜	0.5	m								
30	경계부 균열	0.2	㎜	0.5	m		84	균열	0.1	㎜	0.4	m								
31	경계부 균열	0.5	㎜	0.3	m		85	균열	0.1	㎜	0.4	m								
32	균열	0.1	㎜	0.8	m		86	균열	0.1	㎜	0.4	m								
33	경계부 균열	0.2	㎜	0.3	m		87	균열	0.1	㎜	0.8	m								
34	균열	0.1	㎜	0.4	m		88	균열	0.1	㎜	0.4	m								
35	경계부 균열	0.2	㎜	0.5	m		89	균열	0.1	㎜	0.4	m								
36	경계부 균열	0.5	㎜	0.3	m		90	균열	0.1	㎜	0.8	m

37	균열	0.1	㎜	0.8	m		91	균열	0.1	㎜	0.4	m								
38	균열	0.1	㎜	0.8	m		92	균열	0.1	㎜	0.4	m								
39	균열	0.1	㎜	0.4	m		93	균열	0.2	㎜	0.8	m								
40	경계부 균열	0.2	㎜	0.5	m		94	균열	0.1	㎜	0.4	m								
41	경계부 균열	0.2	㎜	0.5	m		95	균열	0.2	㎜	0.5	m								
42	경계부 균열	0.2	㎜	0.3	m		96	균열	0.2	㎜	0.8	m								
43	균열	0.1	㎜	0.8	m		97	균열	0.1	㎜	0.8	m								
44	균열	0.1	㎜	0.4	m		98	균열	0.1	㎜	0.4	m								
45	균열	0.1	㎜	0.8	m		99	균열	0.1	㎜	0.4	m								
46	경계부 균열	0.2	㎜	0.3	m		100	균열	0.1	㎜	0.8	m								
47	균열	0.1	㎜	0.4	m		101	균열	0.1	㎜	0.8	m								
48	경계부 균열	0.2	㎜	0.5	m		102	경계부 균열	0.2	㎜	0.3	m								
49	경계부 균열	0.2	㎜	0.5	m		103	경계부 균열	0.2	㎜	0.3	m								
50	경계부 균열	0.5	㎜	0.3	m		104	경계부 균열	0.2	㎜	0.3	m								
51	균열	0.1	㎜	0.8	m		105	균열	0.1	㎜	0.4	m								
52	균열	0.1	㎜	0.4	m		106	균열	0.1	㎜	0.4	m								
53	균열	0.1	㎜	0.5	m		107	침목도상분리			1.0	ea	신 규							
54	경계부 균열	0.2	㎜	0.5	m		108	침목도상분리			1.0	ea	신 규
