외관조사 결과도번호
G28_장구교_토공노반24(50k550~50k560)

장구교_토공노반_24(50.550~50.560km, L=10m)

시 행 사	용 역 명	용 역 사	과 업 책 임 자	분 야 별 책 임 자	균열
KORAIL 한국철도공사 KOREA RAILROAD	2017년도 호남고속선 오송-광주송정간 콘크리트궤도 점검용역	(주)한국구조물안전연구원 (주)한국국토안전연구원 (재)한국건설품질연구원	이 복 영	라 윤 강 김 경 기 윤 석 기

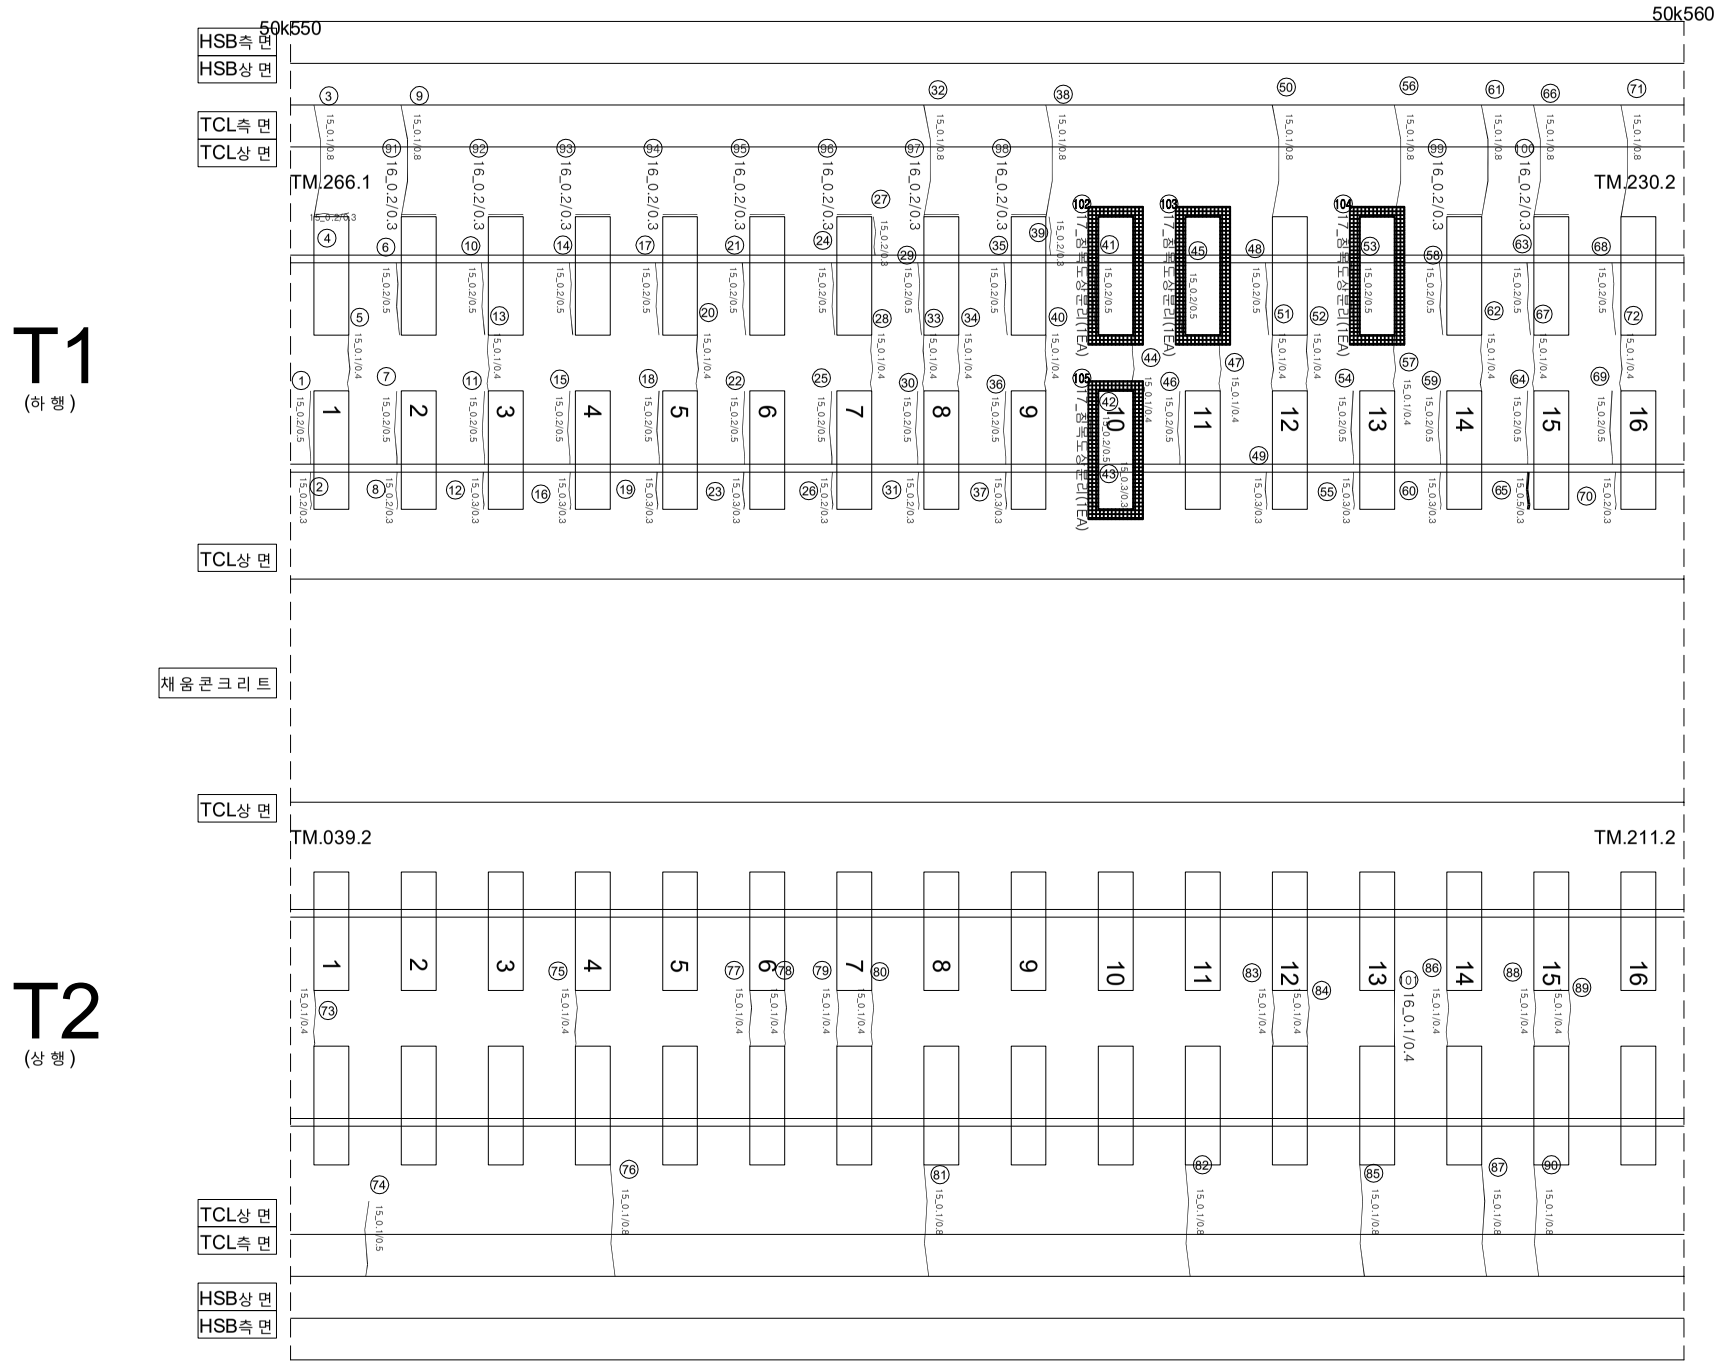
연번	손상	폭		연장		비고	연번	손상	폭		연장		비고
1	경계부 균열	0.2	㎜	0.5	m		55	경계부 균열	0.3	㎜	0.3	m	
2	경계부 균열	0.2	㎜	0.3	m		56	균열	0.1	㎜	0.8	m	
3	균열	0.1	㎜	0.8	m		57	균열	0.1	㎜	0.4	m	
4	경계부 균열	0.2	㎜	0.3	m		58	경계부 균열	0.2	㎜	0.5	m	
5	균열	0.1	㎜	0.4	m		59	경계부 균열	0.2	㎜	0.5	m	
6	경계부 균열	0.2	㎜	0.5	m		60	경계부 균열	0.3	㎜	0.3	m	
7	경계부 균열	0.2	㎜	0.5	m		61	균열	0.1	㎜	0.8	m	
8	경계부 균열	0.3	㎜	0.3	m		62	균열	0.1	㎜	0.4	m	
9	균열	0.1	㎜	0.4	m		63	경계부 균열	0.2	㎜	0.5	m	
10	경계부 균열	0.2	㎜	0.5	m		64	경계부 균열	0.2	㎜	0.5	m	
11	경계부 균열	0.2	㎜	0.5	m		65	경계부 균열	0.5	㎜	0.3	m	
12	경계부 균열	0.3	㎜	0.3	m		66	균열	0.1	㎜	0.8	m	
13	균열	0.2	㎜	0.5	m		67	균열	0.1	㎜	0.4	m	
14	경계부 균열	0.2	㎜	0.5	m		68	경계부 균열	0.2	㎜	0.5	m	
15	경계부 균열	0.3	㎜	0.3	m		69	경계부 균열	0.2	㎜	0.5	m	
16	경계부 균열	0.1	㎜	0.4	m		70	경계부 균열	0.2	㎜	0.3	m	
17	경계부 균열	0.2	㎜	0.5	m		71	균열	0.1	㎜	0.8	m	
18	경계부 균열	0.2	㎜	0.5	m		72	균열	0.1	㎜	0.4	m	
19	경계부 균열	0.3	㎜	0.3	m		73	균열	0.1	㎜	0.4	m	
20	균열	0.1	㎜	0.4	m		74	균열	0.1	㎜	0.5	m	
21	경계부 균열	0.2	㎜	0.5	m		75	균열	0.1	㎜	0.4	m

22	경계부 균열	0.2	㎜	0.5	m		76	균열	0.1	㎜	0.8	m	
23	경계부 균열	0.3	㎜	0.3	m		77	균열	0.1	㎜	0.4	m	
24	경계부 균열	0.2	㎜	0.5	m		78	균열	0.1	㎜	0.4	m	
25	경계부 균열	0.2	㎜	0.5	m		79	균열	0.1	㎜	0.4	m	
26	경계부 균열	0.2	㎜	0.3	m		80	균열	0.1	㎜	0.4	m	
27	경계부 균열	0.2	㎜	0.3	m		81	균열	0.1	㎜	0.8	m	
28	균열	0.1	㎜	0.4	m		82	균열	0.1	㎜	0.8	m	
29	경계부 균열	0.2	㎜	0.5	m		83	균열	0.1	㎜	0.4	m	
30	경계부 균열	0.2	㎜	0.5	m		84	균열	0.1	㎜	0.4	m	
31	경계부 균열	0.2	㎜	0.3	m		85	균열	0.1	㎜	0.8	m	
32	균열	0.1	㎜	0.8	m		86	균열	0.1	㎜	0.4	m	
33	균열	0.1	㎜	0.4	m		87	균열	0.1	㎜	0.8	m	
34	균열	0.1	㎜	0.4	m		88	균열	0.1	㎜	0.4	m	
35	경계부 균열	0.2	㎜	0.5	m		89	균열	0.1	㎜	0.4	m	
36	경계부 균열	0.2	㎜	0.5	m		90	균열	0.1	㎜	0.8	m	
37	경계부 균열	0.3	㎜	0.3	m		91	경계부 균열	0.2	㎜	0.3	m	
38	균열	0.1	㎜	0.8	m		92	경계부 균열	0.2	㎜	0.3	m	
39	경계부 균열	0.2	㎜	0.3	m		93	경계부 균열	0.2	㎜	0.3	m	
40	균열	0.1	㎜	0.4	m		94	경계부 균열	0.2	㎜	0.3	m	
41	경계부 균열	0.2	㎜	0.5	m		95	경계부 균열	0.2	㎜	0.3	m	
42	경계부 균열	0.2	㎜	0.5	m		96	경계부 균열	0.2	㎜	0.3	m	
43	경계부 균열	0.3	㎜	0.3	m		97	경계부 균열	0.2	㎜	0.3	m

44	균열	0.1	㎜	0.4	m		98	경계부 균열	0.2	㎜	0.3	m	
45	경계부 균열	0.2	㎜	0.5	m		99	경계부 균열	0.2	㎜	0.3	m	
46	경계부 균열	0.2	㎜	0.5	m		100	경계부 균열	0.2	㎜	0.3	m	
47	균열	0.1	㎜	0.4	m		101	균열	0.1	㎜	0.4	m	
48	경계부 균열	0.2	㎜	0.5	m		102	침목도상분리			1.0	ea	신 규
49	경계부 균열	0.3	㎜	0.3	m		103	침목도상분리			1.0	ea	신 규
50	균열	0.1	㎜	0.8	m		104	침목도상분리			1.0	ea	신 규
51	균열	0.1	㎜	0.4	m		105	침목도상분리			1.0	ea	신 규
52	균열	0.1	㎜	0.4	m		106						
53	경계부 균열	0.2	㎜	0.5	m		107						
54	경계부 균열	0.2	㎜	0.5	m		108
