장구교_토공노반_27(50.580~50.590km, L=10m)

시 행 사	용 역 명	용 역 사	과 업 책 임 자	분 야 별 책 임 자
한국철도공사 KOREA RAILROAD	2017년도 호남고속선 오송-광주송정간 콘크리트궤도 점검용역	(주)한국구조물안전연구원 (주)한국국토안전연구원 (재)한국건설품질연구원	이 복 영	감 윤 강 김 경 기 윤 석 기

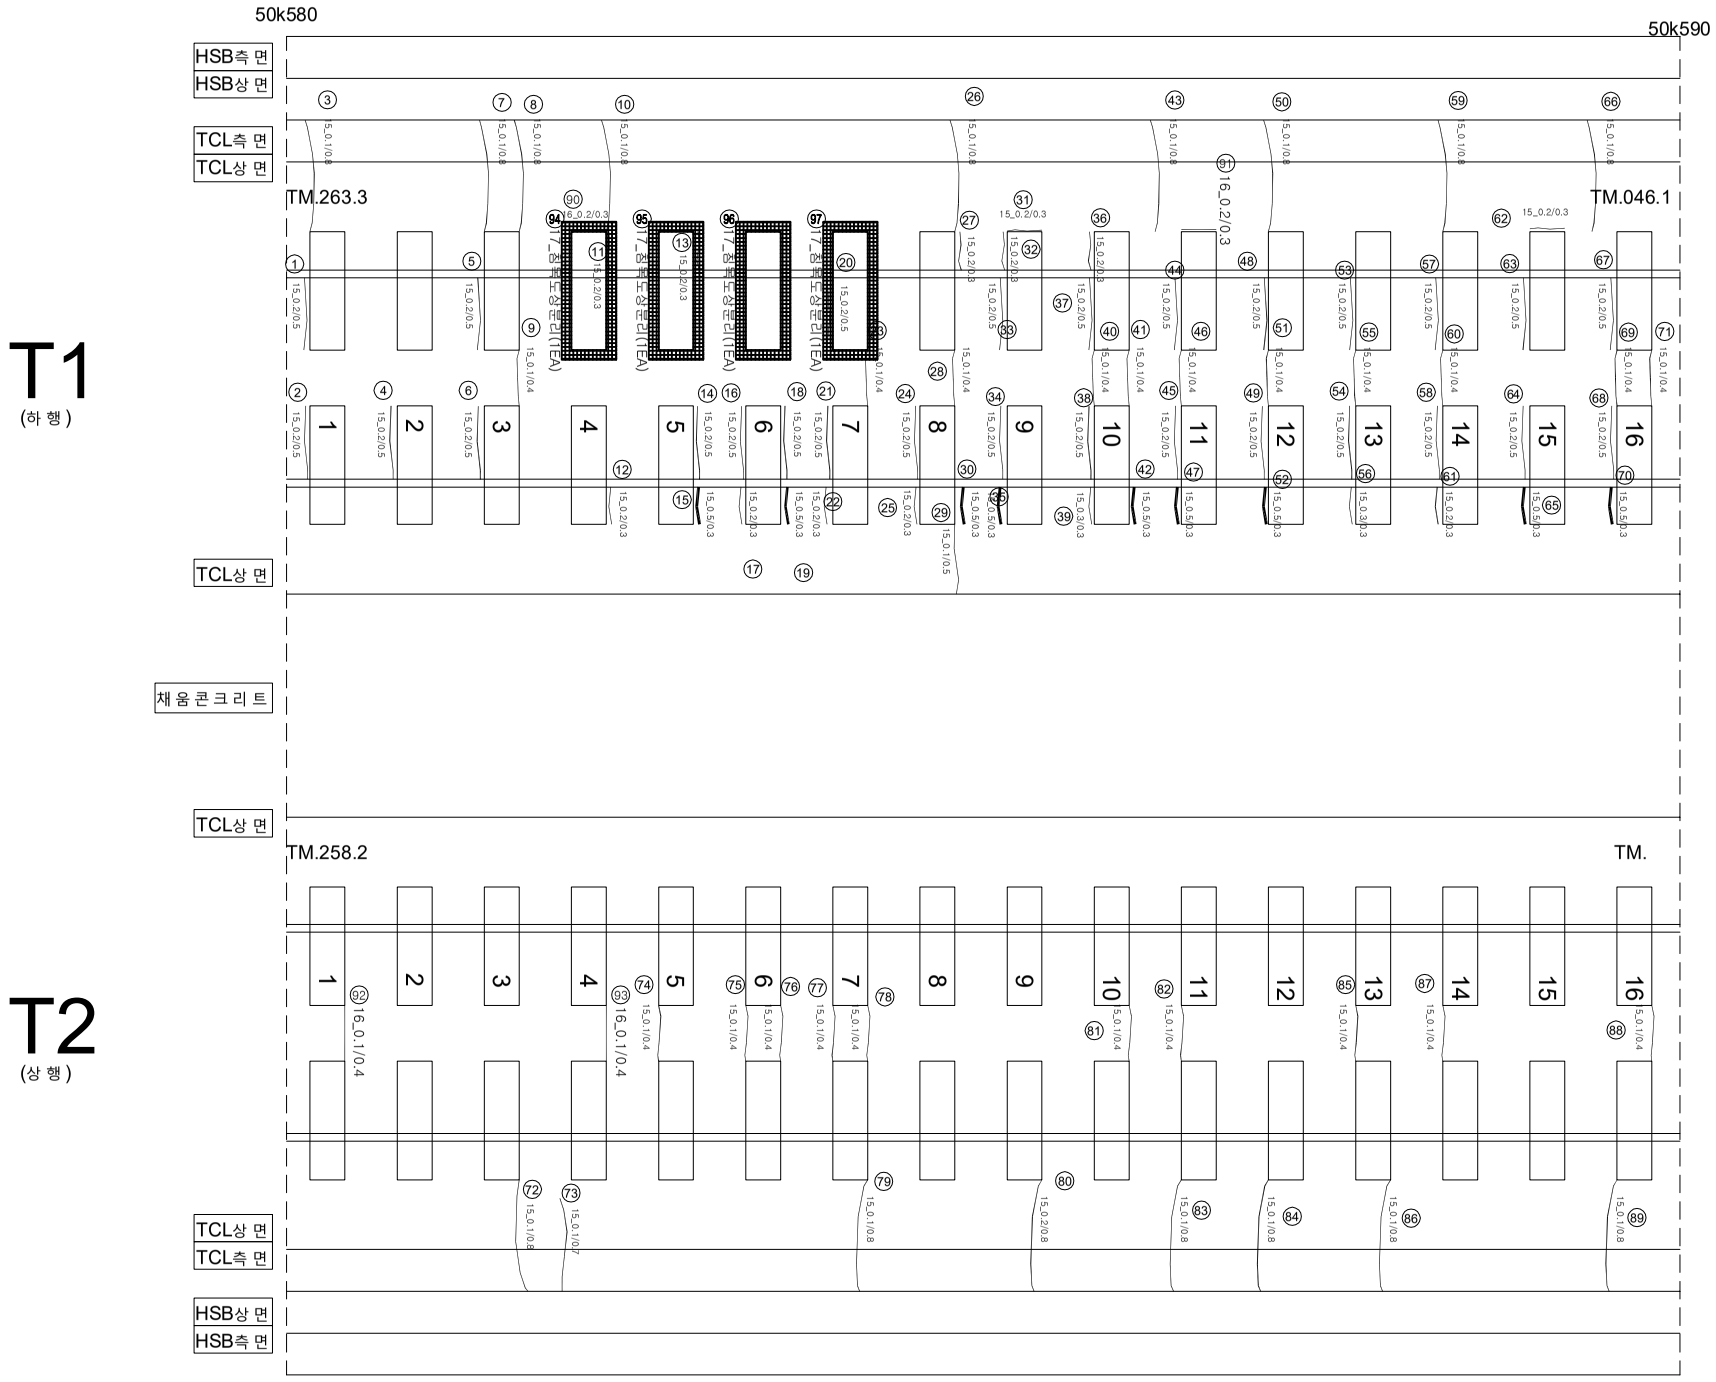
연번	손상	폭		연장		비고	연번	손상	폭		연장		비고
1	경계부 균열	0.2	㎜	0.5	m		55	균열	0.1	㎜	0.4	m	
2	경계부 균열	0.2	㎜	0.5	m		56	경계부 균열	0.3	㎜	0.3	m	
3	균열	0.1	㎜	0.8	m		57	경계부 균열	0.2	㎜	0.5	m	
4	경계부 균열	0.2	㎜	0.5	m		58	경계부 균열	0.2	㎜	0.5	m	
5	경계부 균열	0.2	㎜	0.5	m		59	균열	0.1	㎜	0.8	m	
6	경계부 균열	0.2	㎜	0.5	m		60	균열	0.1	㎜	0.4	m	
7	균열	0.1	㎜	0.8	m		61	경계부 균열	0.2	㎜	0.3	m	
8	균열	0.1	㎜	0.8	m		62	균열	0.2	㎜	0.3	m	
9	균열	0.1	㎜	0.4	m		63	경계부 균열	0.2	㎜	0.5	m	
10	균열	0.1	㎜	0.8	m		64	경계부 균열	0.2	㎜	0.5	m	
11	경계부 균열	0.2	㎜	0.3	m		65	경계부 균열	0.5	㎜	0.3	m	
12	경계부 균열	0.2	㎜	0.3	m		66	균열	0.1	㎜	0.8	m	
13	경계부 균열	0.2	㎜	0.3	m		67	경계부 균열	0.2	㎜	0.5	m	
14	경계부 균열	0.2	㎜	0.5	m		68	경계부 균열	0.2	㎜	0.5	m	
15	경계부 균열	0.5	㎜	0.3	m		69	균열	0.1	㎜	0.4	m	
16	경계부 균열	0.2	㎜	0.5	m		70	경계부 균열	0.5	㎜	0.3	m	
17	경계부 균열	0.2	㎜	0.3	m		71	균열	0.1	㎜	0.4	m	
18	경계부 균열	0.2	㎜	0.5	m		72	균열	0.1	㎜	0.8	m	
19	경계부 균열	0.5	㎜	0.3	m		73	균열	0.1	㎜	0.7	m	
20	경계부 균열	0.2	㎜	0.5	m		74	균열	0.1	㎜	0.4	m	
21	경계부 균열	0.2	㎜	0.5	m		75	균열	0.1	㎜	0.4	m

22	경계부 균열	0.2	㎜	0.3	m		76	균열	0.1	㎜	0.4	m	
23	균열	0.1	㎜	0.4	m		77	균열	0.1	㎜	0.4	m	
24	경계부 균열	0.2	㎜	0.5	m		78	균열	0.1	㎜	0.4	m	
25	경계부 균열	0.2	㎜	0.3	m		79	균열	0.1	㎜	0.8	m	
26	균열	0.1	㎜	0.8	m		80	균열	0.2	㎜	0.8	m	
27	경계부 균열	0.2	㎜	0.3	m		81	균열	0.1	㎜	0.4	m	
28	균열	0.1	㎜	0.4	m		82	균열	0.1	㎜	0.4	m	
29	균열	0.1	㎜	0.5	m		83	균열	0.1	㎜	0.8	m	
30	경계부 균열	0.5	㎜	0.3	m		84	균열	0.1	㎜	0.8	m	
31	경계부 균열	0.2	㎜	0.3	m		85	균열	0.1	㎜	0.4	m	
32	경계부 균열	0.2	㎜	0.3	m		86	균열	0.1	㎜	0.8	m	
33	경계부 균열	0.2	㎜	0.5	m		87	균열	0.1	㎜	0.4	m	
34	경계부 균열	0.2	㎜	0.5	m		88	균열	0.1	㎜	0.4	m	
35	경계부 균열	0.5	㎜	0.3	m		89	균열	0.1	㎜	0.8	m	
36	경계부 균열	0.2	㎜	0.3	m		90	경계부 균열	0.2	㎜	0.3	m	
37	경계부 균열	0.2	㎜	0.5	m		91	경계부 균열	0.2	㎜	0.3	m	
38	경계부 균열	0.2	㎜	0.5	m		92	균열	0.1	㎜	0.4	m	
39	경계부 균열	0.3	㎜	0.3	m		93	균열	0.1	㎜	0.4	m	
40	균열	0.1	㎜	0.4	m		94	침목도상분리			1.0	ea	신 규
41	균열	0.1	㎜	0.4	m		95	침목도상분리			1.0	ea	신 규
42	경계부 균열	0.1	㎜	0.8	m		96	침목도상분리			1.0	ea	신 규
43	균열	0.2	㎜	0.5	m		97	침목도상분리			1.0	ea	신 규
44	경계부 균열	0.2	㎜	0.5	m		98

45	경계부 균열	0.2	㎜	0.5	m		99						
46	균열	0.1	㎜	0.4	m		100						
47	경계부 균열	0.5	㎜	0.3	m		101						
48	경계부 균열	0.2	㎜	0.5	m		102						
49	경계부 균열	0.2	㎜	0.5	m		103						
50	균열	0.1	㎜	0.8	m		104						
51	균열	0.1	㎜	0.4	m		105						
52	경계부 균열	0.5	㎜	0.3	m		106						
53	경계부 균열	0.2	㎜	0.5	m		107						
54	경계부 균열	0.2	㎜	0.5	m		108
