외관조사 및 도면번호
G28_장구교_토공노반29(50k600~50k610)

장구교_토공노반_29(50.600~50.610km, L=10m)

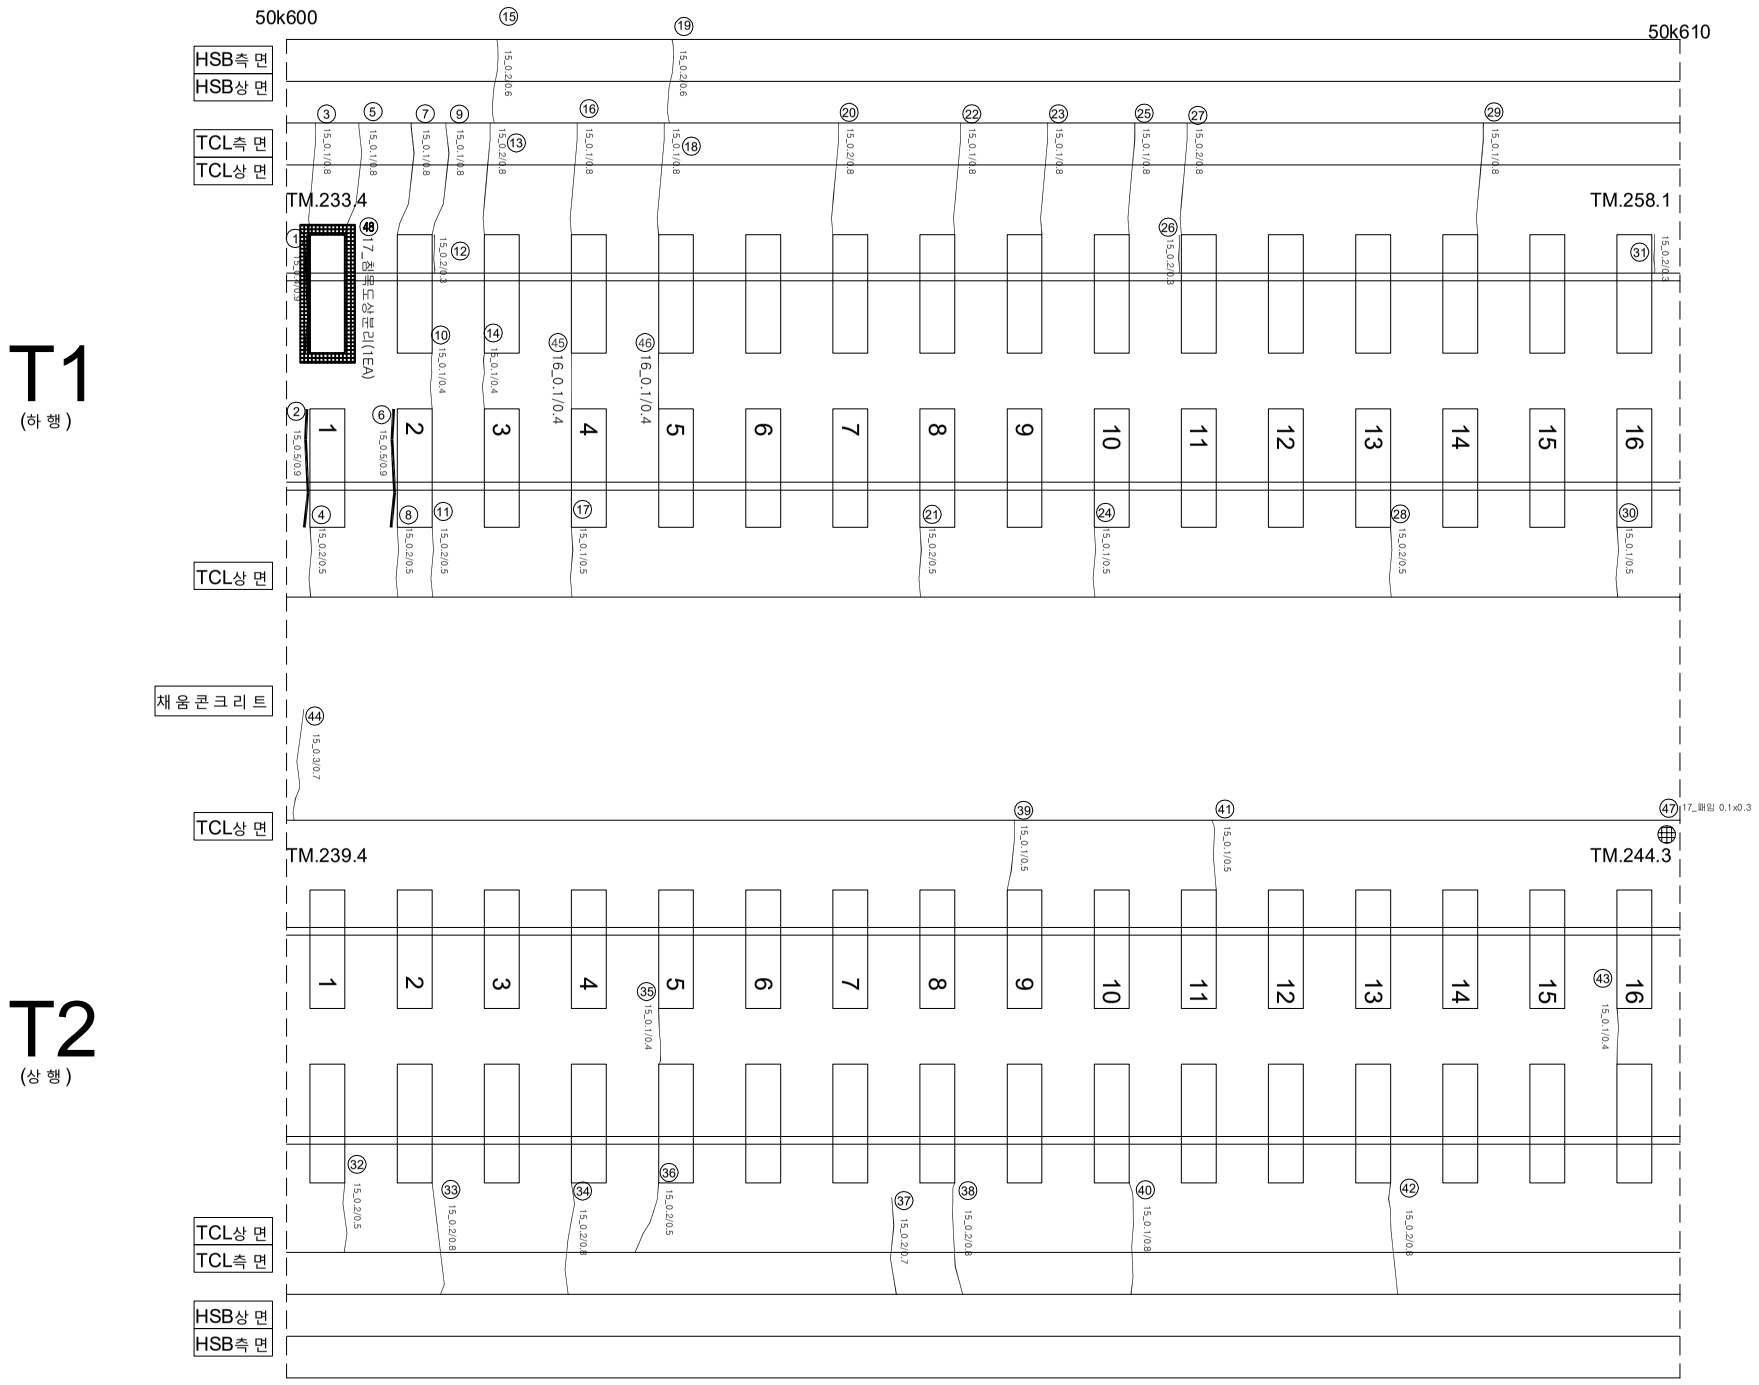
연번	손상	폭		연장		비고	연번	손상	폭		연장		비고
1	경계부 균열	0.4	mm	0.9	m		55						
2	경계부 균열	0.5	mm	0.9	m		56						
3	균열	0.1	mm	0.8	m		57						
4	균열	0.2	mm	0.5	m		58						
5	균열	0.1	mm	0.8	m		59						
6	경계부 균열	0.5	mm	0.9	m		60						
7	균열	0.1	mm	0.8	m		61						
8	균열	0.2	mm	0.5	m		62						
9	균열	0.1	mm	0.8	m		63						
10	균열	0.1	mm	0.4	m		64						
11	균열	0.2	mm	0.5	m		65						
12	경계부 균열	0.2	mm	0.3	m		66						
13	균열	0.2	mm	0.8	m		67						
14	균열	0.1	mm	0.4	m		68						
15	균열	0.2	mm	0.6	m		69						
16	균열	0.1	mm	0.8	m		70						
17	균열	0.1	mm	0.5	m		71						
18	균열	0.1	mm	0.8	m		72						
19	균열	0.2	mm	0.6	m		73						
20	균열	0.2	mm	0.8	m		74						
21	균열	0.2	mm	0.5	m		75						
22	균열	0.1	mm	0.8	m		76						
23	균열	0.1	mm	0.8	m		77						
24	균열	0.1	mm	0.5	m		78						
25	균열	0.1	mm	0.8	m		79						
26	균열	0.2	mm	0.3	m		80						
27	균열	0.2	mm	0.8	m		81						
28	균열	0.2	mm	0.5	m		82						
29	균열	0.1	mm	0.8	m		83						
30	균열	0.1	mm	0.5	m		84						
31	경계부 균열	0.2	mm	0.3	m		85

32	균열	0.2	mm	0.5	m		86						
33	균열	0.2	mm	0.8	m		87						
34	균열	0.2	mm	0.8	m		88						
35	균열	0.1	mm	0.4	m		89						
36	균열	0.2	mm	0.5	m		90						
37	균열	0.2	mm	0.7	m		91						
38	균열	0.2	mm	0.8	m		92						
39	균열	0.1	mm	0.5	m		93						
40	균열	0.1	mm	0.8	m		94						
41	균열	0.1	mm	0.5	m		95						
42	균열	0.2	mm	0.8	m		96						
43	균열	0.1	mm	0.4	m		97						
44	균열	0.3	mm	0.7	m		98						
45	균열	0.1	mm	0.4	m		99						
46	균열	0.1	mm	0.4	m		100						
47	패임	0.1	m	0.3	m	신 규	101						
48	침목도상분리			1.0	ea	신 규	102						
49							103						
50							104						
51							105						
52							106						
53							107						
54							108
