외관조사 평면도번호
G28_장구교_토공노반30(50k610~50k620)

장구교_토공노반_30(50.610~50.620km, L=10m)

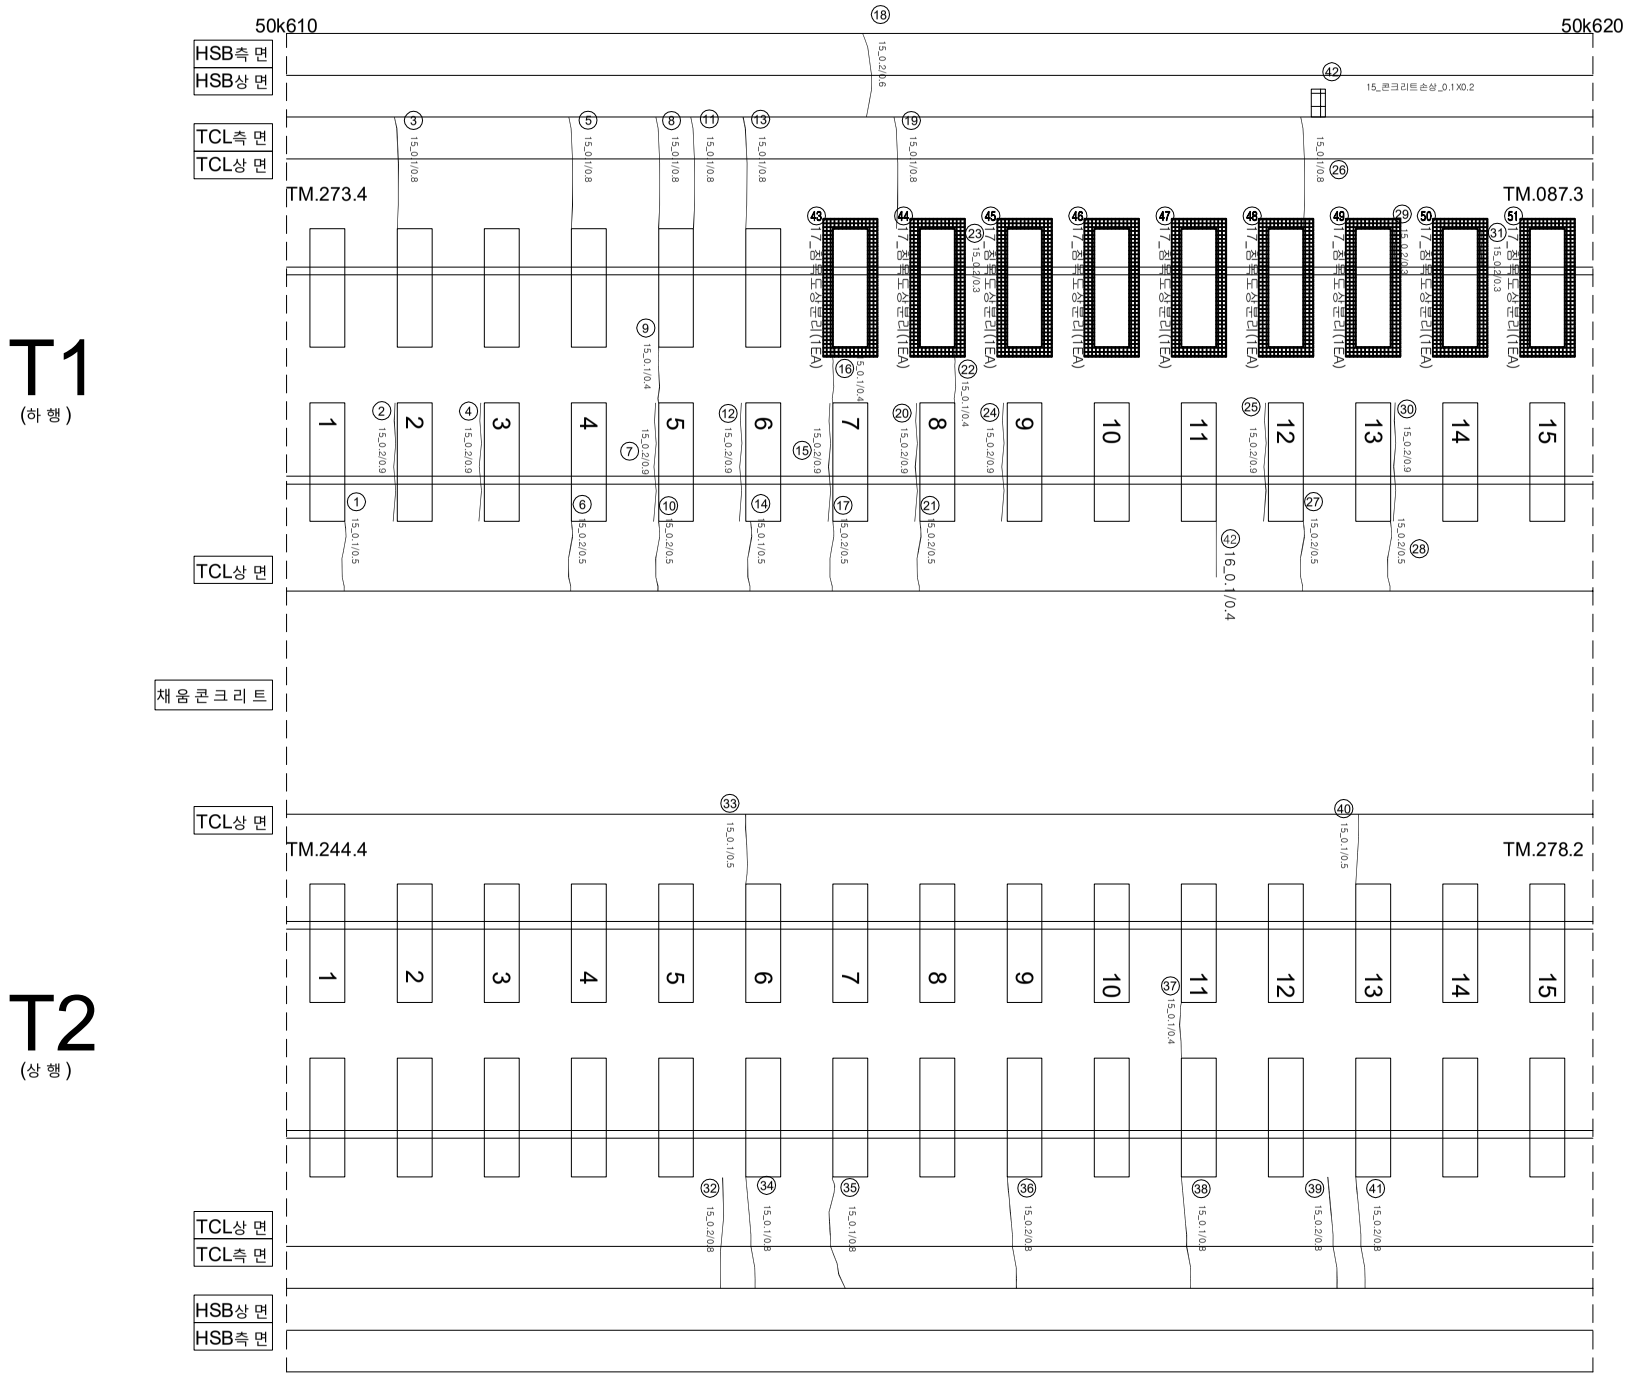
연번	손상	폭		연장		비고	연번	손상	폭		연장		비고
1	균열	0.1	mm	0.5	m		55						
2	경계부 균열	0.2	mm	0.9	m		56						
3	균열	0.1	mm	0.8	m		57						
4	경계부 균열	0.2	mm	0.9	m		58						
5	균열	0.1	mm	0.8	m		59						
6	균열	0.2	mm	0.5	m		60						
7	경계부 균열	0.1	mm	0.4	m		61						
8	균열	0.2	mm	0.9	m		62						
9	균열	0.1	mm	0.8	m		63						
10	균열	0.2	mm	0.5	m		64						
11	균열	0.1	mm	0.8	m		65						
12	경계부 균열	0.2	mm	0.9	m		66						
13	균열	0.1	mm	0.8	m		67						
14	균열	0.1	mm	0.5	m		68						
15	경계부 균열	0.2	mm	0.9	m		69						
16	균열	0.1	mm	0.4	m		70						
17	균열	0.2	mm	0.5	m		71						
18	균열	0.2	mm	0.6	m		72						
19	균열	0.1	mm	0.8	m		73						
20	경계부 균열	0.2	mm	0.9	m		74						
21	균열	0.2	mm	0.5	m		75						
22	균열	0.1	mm	0.4	m		76						
23	경계부 균열	0.2	mm	0.3	m		77						
24	경계부 균열	0.2	mm	0.9	m		78						
25	경계부 균열	0.2	mm	0.9	m		79						
26	균열	0.1	mm	0.8	m		80						
27	균열	0.2	mm	0.5	m		81						
28	균열	0.2	mm	0.5	m		82						
29	경계부 균열	0.2	mm	0.3	m		83						
30	경계부 균열	0.2	mm	0.9	m		84

31	경계부 균열	0.2	mm	0.3	m		85						
32	균열	0.2	mm	0.8	m		86						
33	균열	0.1	mm	0.5	m		87						
34	균열	0.1	mm	0.8	m		88						
35	균열	0.1	mm	0.8	m		89						
36	균열	0.2	mm	0.8	m		90						
37	균열	0.1	mm	0.4	m		91						
38	균열	0.1	mm	0.8	m		92						
39	균열	0.2	mm	0.8	m		93						
40	균열	0.1	mm	0.5	m		94						
41	균열	0.2	mm	0.8	m		95						
42	균열	0.1	mm	0.4	m		96						
43	침목도상분리			1.0	ea	신 규	97						
44	침목도상분리			1.0	ea	신 규	98						
45	침목도상분리			1.0	ea	신 규	99						
46	침목도상분리			1.0	ea	신 규	100						
47	침목도상분리			1.0	ea	신 규	101						
48	침목도상분리			1.0	ea	신 규	102						
49	침목도상분리			1.0	ea	신 규	103						
50	침목도상분리			1.0	ea	신 규	104						
51	침목도상분리			1.0	ea	신 규	105						
52							106						
53							107						
54							108
