외관조사 평면도번호
G28_장구교_토공노반4(50k350~50k360)

장구교_토공노반_4(50.350~50.360km, L=10m)

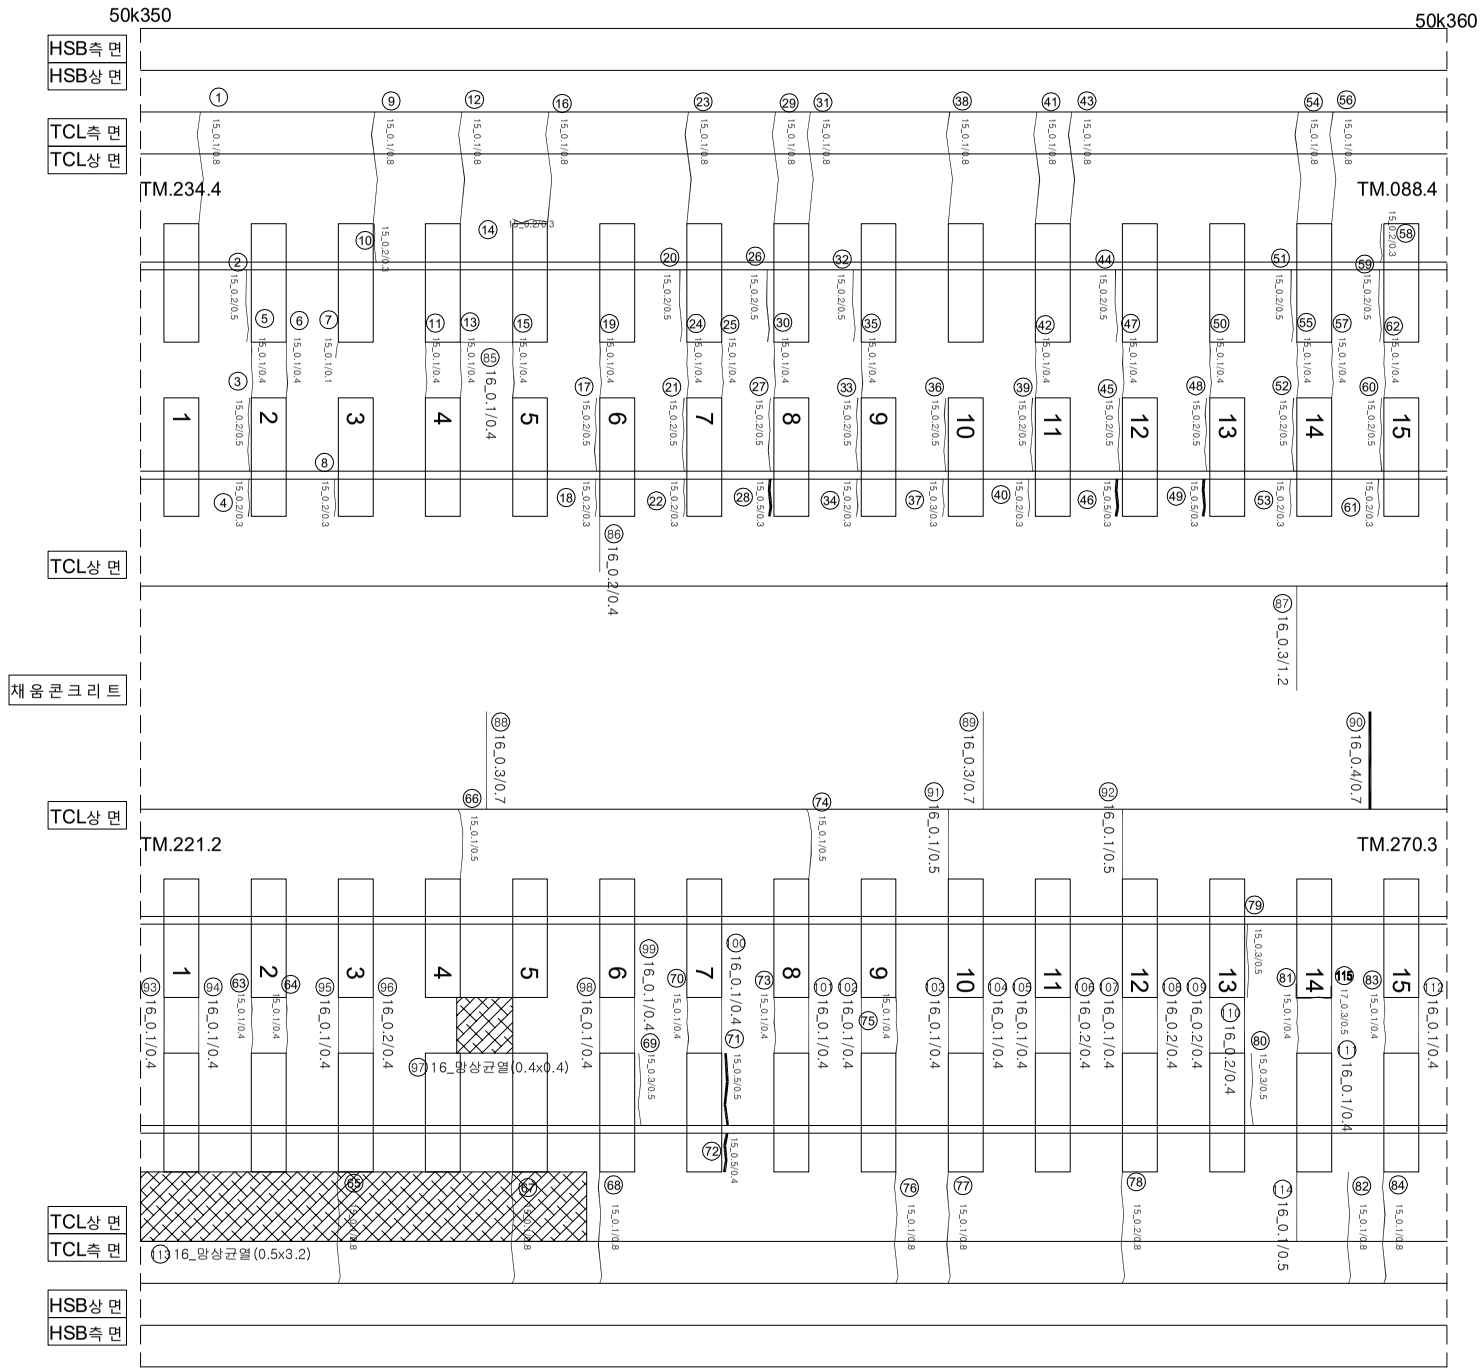
연번	손상	폭		연장		비고	연번	손상	폭		연장		비고	연번	손상	폭		연장		비고
1	균열	0.1	㎜	0.8	m		55	균열	0.1	㎜	0.4	m		109	균열	0.2	㎜	0.4	m	
2	경계부 균열	0.2	㎜	0.5	m		56	균열	0.1	㎜	0.8	m		110	균열	0.2	㎜	0.4	m	
3	경계부 균열	0.2	㎜	0.5	m		57	균열	0.1	㎜	0.4	m		111	균열	0.1	㎜	0.4	m	
4	경계부 균열	0.2	㎜	0.3	m		58	경계부 균열	0.2	㎜	0.3	m		112	균열	0.1	㎜	0.4	m	
5	균열	0.1	㎜	0.4	m		59	경계부 균열	0.2	㎜	0.5	m		113	망상균열	0.5	m	3.2	m	
6	균열	0.1	㎜	0.4	m		60	경계부 균열	0.2	㎜	0.5	m		114	균열	0.1	㎜	0.5	m	
7	균열	0.1	㎜	0.1	m		61	경계부 균열	0.2	㎜	0.3	m		115	균열	0.3	㎜	0.5	m	
8	경계부 균열	0.2	㎜	0.3	m		62	균열	0.1	㎜	0.4	m		116						
9	균열	0.1	㎜	0.8	m		63	균열	0.1	㎜	0.4	m		117						
10	경계부 균열	0.2	㎜	0.3	m		64	균열	0.1	㎜	0.4	m		118						
11	균열	1.0	㎜	0.4	m		65	균열	0.1	㎜	0.8	m		119						
12	균열	0.1	㎜	0.8	m		66	균열	0.1	㎜	0.5	m		120						
13	균열	0.1	㎜	0.4	m		67	균열	0.1	㎜	0.8	m		121						
14	경계부 균열	0.2	㎜	0.3	m		68	균열	0.1	㎜	0.8	m		122						
15	균열	0.1	㎜	0.4	m		69	경계부 균열	0.3	㎜	0.5	m		123						
16	균열	0.1	㎜	0.8	m		70	균열	0.1	㎜	0.4	m		124

17	경계부 균열	0.2	㎜	0.5	m		71	경계부 균열	0.5	㎜	0.5	m		125						
18	경계부 균열	0.2	㎜	0.3	m		72	경계부 균열	0.5	㎜	0.4	m		126						
19	균열	0.1	㎜	0.4	m		73	균열	0.1	㎜	0.4	m		127						
20	경계부 균열	0.2	㎜	0.5	m		74	균열	0.1	㎜	0.5	m		128						
21	경계부 균열	0.2	㎜	0.5	m		75	균열	0.1	㎜	0.4	m		129						
22	경계부 균열	0.2	㎜	0.3	m		76	균열	0.1	㎜	0.8	m		130						
23	균열	0.1	㎜	0.8	m		77	균열	0.1	㎜	0.8	m		131						
24	균열	0.1	㎜	0.4	m		78	균열	0.2	㎜	0.8	m		132						
25	균열	0.1	㎜	0.4	m		79	경계부 균열	0.3	㎜	0.5	m		133						
26	경계부 균열	0.2	㎜	0.5	m		80	경계부 균열	0.3	㎜	0.5	m		134						
27	경계부 균열	0.2	㎜	0.5	m		81	균열	0.1	㎜	0.4	m		135						
28	경계부 균열	0.5	㎜	0.3	m		82	균열	0.1	㎜	0.8	m		136						
29	균열	0.1	㎜	0.8	m		83	균열	0.1	㎜	0.4	m		137						
30	균열	0.1	㎜	0.4	m		84	균열	0.1	㎜	0.8	m		138						
31	균열	0.1	㎜	0.8	m		85	균열	0.1	㎜	0.4	m		139						
32	경계부 균열	0.2	㎜	0.5	m		86	균열	0.2	㎜	0.4	m		140						
33	경계부 균열	0.2	㎜	0.5	m		87	균열	0.3	㎜	1.2	m		141						
34	경계부 균열	0.2	㎜	0.3	m		88	균열	0.3	㎜	0.7	m		142

35	균열	0.1	㎜	0.4	m		89	균열	0.3	㎜	0.7	m		143						
36	경계부 균열	0.2	㎜	0.5	m		90	균열	0.4	㎜	0.7	m		144						
37	경계부 균열	0.3	㎜	0.3	m		91	균열	0.1	㎜	0.5	m		145						
38	균열	0.1	㎜	0.8	m		92	균열	0.1	㎜	0.5	m		146						
39	경계부 균열	0.2	㎜	0.5	m		93	균열	0.1	㎜	0.4	m		147						
40	경계부 균열	0.2	㎜	0.3	m		94	균열	0.1	㎜	0.4	m		148						
41	균열	0.1	㎜	0.8	m		95	균열	0.1	㎜	0.4	m		149						
42	균열	0.1	㎜	0.4	m		96	균열	0.2	㎜	0.4	m		150						
43	균열	0.1	㎜	0.8	m		97	망상균열	0.4	m	0.4	m		151						
44	경계부 균열	0.2	㎜	0.5	m		98	균열	0.1	㎜	0.4	m		152						
45	경계부 균열	0.2	㎜	0.5	m		99	균열	0.1	㎜	0.4	m		153						
46	경계부 균열	0.5	㎜	0.3	m		100	균열	0.1	㎜	0.4	m		154						
47	균열	0.1	㎜	0.4	m		101	균열	0.1	㎜	0.4	m		155						
48	경계부 균열	0.2	㎜	0.5	m		102	균열	0.1	㎜	0.4	m		156						
49	경계부 균열	0.5	㎜	0.3	m		103	균열	0.1	㎜	0.4	m		157						
50	균열	0.1	㎜	0.4	m		104	균열	0.1	㎜	0.4	m		158						
51	경계부 균열	0.2	㎜	0.5	m		105	균열	0.1	㎜	0.4	m		159						
52	경계부 균열	0.2	㎜	0.5	m		106	균열	0.2	㎜	0.4	m		160						
53	경계부 균열	0.2	㎜	0.3	m		107	균열	0.1	㎜	0.4	m		161

54	균열	0.1	㎜	0.8	m		108	균열	0.2	㎜	0.4	m		162
