외관조사 대장도번호
G28_장구교_토공노반33(50k640~50k650)

장구교_토공노반_33(50.640~50.650km, L=10m)

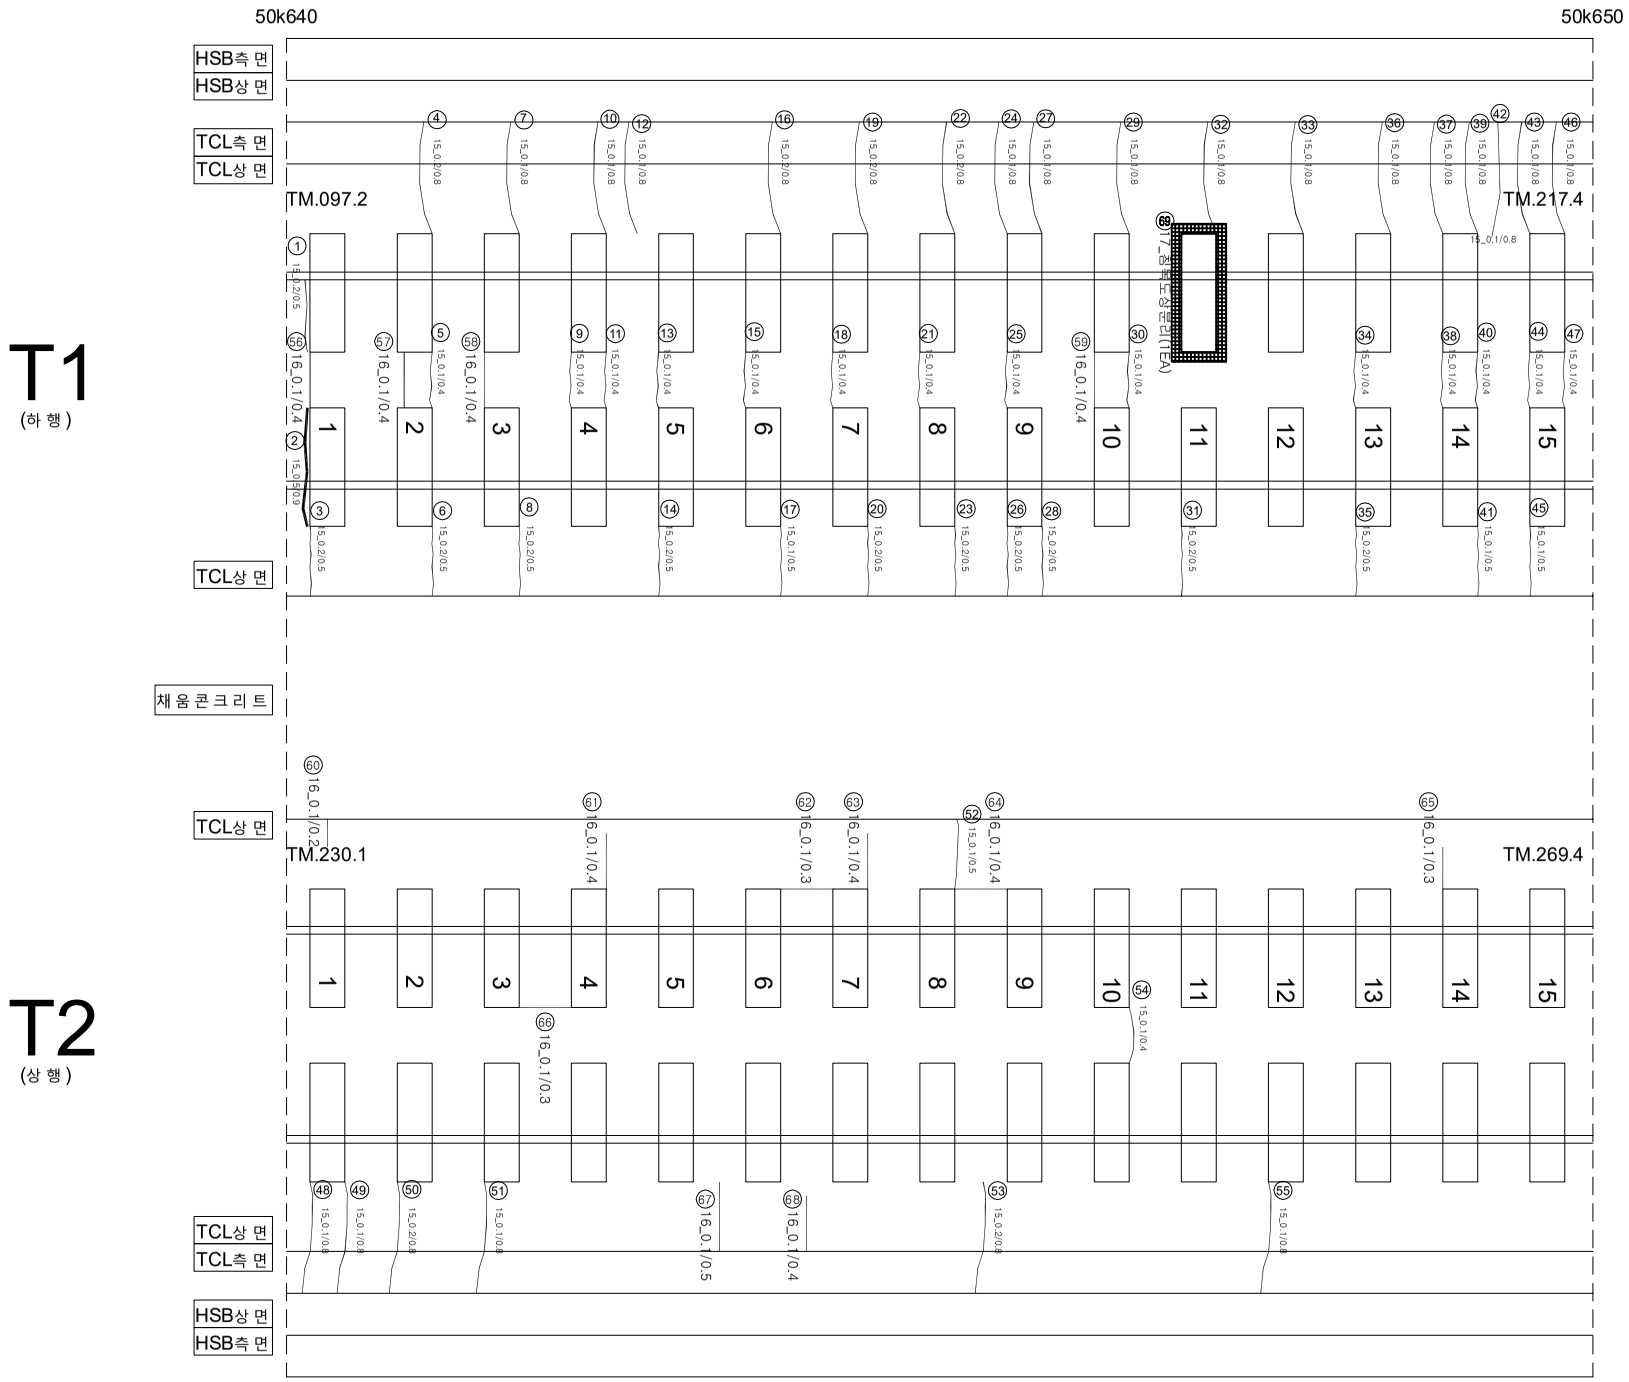
연번	손상	폭		연장		비고	연번	손상	폭		연장		비고
1	경계부 균열	0.2	㎜	0.5	m		55	균열	0.1	㎜	0.8	m	
2	경계부 균열	0.5	㎜	0.9	m		56	균열	0.1	㎜	0.4	m	
3	균열	0.2	㎜	0.5	m		57	균열	0.1	㎜	0.4	m	
4	균열	0.2	㎜	0.8	m		58	균열	0.1	㎜	0.4	m	
5	균열	0.1	㎜	0.4	m		59	균열	0.1	㎜	0.4	m	
6	균열	0.2	㎜	0.5	m		60	균열	0.1	㎜	0.2	m	
7	균열	0.1	㎜	0.8	m		61	균열	0.1	㎜	0.4	m	
8	균열	0.2	㎜	0.5	m		62	균열	0.1	㎜	0.3	m	
9	균열	0.1	㎜	0.4	m		63	균열	0.1	㎜	0.4	m	
10	균열	0.1	㎜	0.8	m		64	균열	0.1	㎜	0.4	m	
11	균열	0.1	㎜	0.4	m		65	균열	0.1	㎜	0.3	m	
12	균열	0.1	㎜	0.8	m		66	균열	0.1	㎜	0.3	m	
13	균열	0.1	㎜	0.4	m		67	균열	0.1	㎜	0.5	m	
14	균열	0.2	㎜	0.5	m		68	균열	0.1	㎜	0.4	m	
15	균열	0.1	㎜	0.4	m		69	침목도상분리			1.0	ea	신 규
16	균열	0.2	㎜	0.8	m		70						
17	균열	0.1	㎜	0.5	m		71						
18	균열	0.1	㎜	0.4	m		72						
19	균열	0.2	㎜	0.8	m		73						
20	균열	0.2	㎜	0.5	m		74						
21	균열	0.1	㎜	0.4	m		75						
22	균열	0.2	㎜	0.8	m		76						
23	균열	0.2	㎜	0.5	m		77						
24	균열	0.1	㎜	0.8	m		78						
25	균열	0.1	㎜	0.4	m		79						
26	균열	0.2	㎜	0.5	m		80						
27	균열	0.1	㎜	0.8	m		81

28	균열	0.2	㎜	0.5	m		82						
29	균열	0.1	㎜	0.8	m		83						
30	균열	0.1	㎜	0.4	m		84						
31	균열	0.2	㎜	0.5	m		85						
32	균열	0.1	㎜	0.8	m		86						
33	균열	0.1	㎜	0.8	m		87						
34	균열	0.1	㎜	0.4	m		88						
35	균열	0.2	㎜	0.5	m		89						
36	균열	0.1	㎜	0.8	m		90						
37	균열	0.1	㎜	0.8	m		91						
38	균열	0.1	㎜	0.4	m		92						
39	균열	0.1	㎜	0.8	m		93						
40	균열	0.1	㎜	0.4	m		94						
41	균열	0.1	㎜	0.5	m		95						
42	균열	0.1	㎜	0.8	m		96						
43	균열	0.1	㎜	0.8	m		97						
44	균열	0.1	㎜	0.4	m		98						
45	균열	0.1	㎜	0.5	m		99						
46	균열	0.1	㎜	0.8	m		100						
47	균열	0.1	㎜	0.4	m		101						
48	균열	0.1	㎜	0.8	m		102						
49	균열	0.1	㎜	0.8	m		103						
50	균열	0.2	㎜	0.8	m		104						
51	균열	0.1	㎜	0.8	m		105						
52	균열	0.1	㎜	0.5	m		106						
53	균열	0.2	㎜	0.8	m		107						
54	균열	0.1	㎜	0.4	m		108
