외관조사 평면도번호
G28_장구교_토공노반40(50k710~50k720)

장구교_토공노반_40(50.710~50.720km, L=10m)

시 행 사	용 역 명	용 역 사	과업 책임자	분야별 책임자
KORAIL 한국철도공사 KOREA RAILROAD	2017년도 호남고속선 오송-광주송정간 콘크리트궤도 점검용역	(주)한국구조물안전연구원 (주)한국국토안전연구원 (재)한국건설품질연구원	이 복 영	라 윤 강 김 경 기 윤 석 기

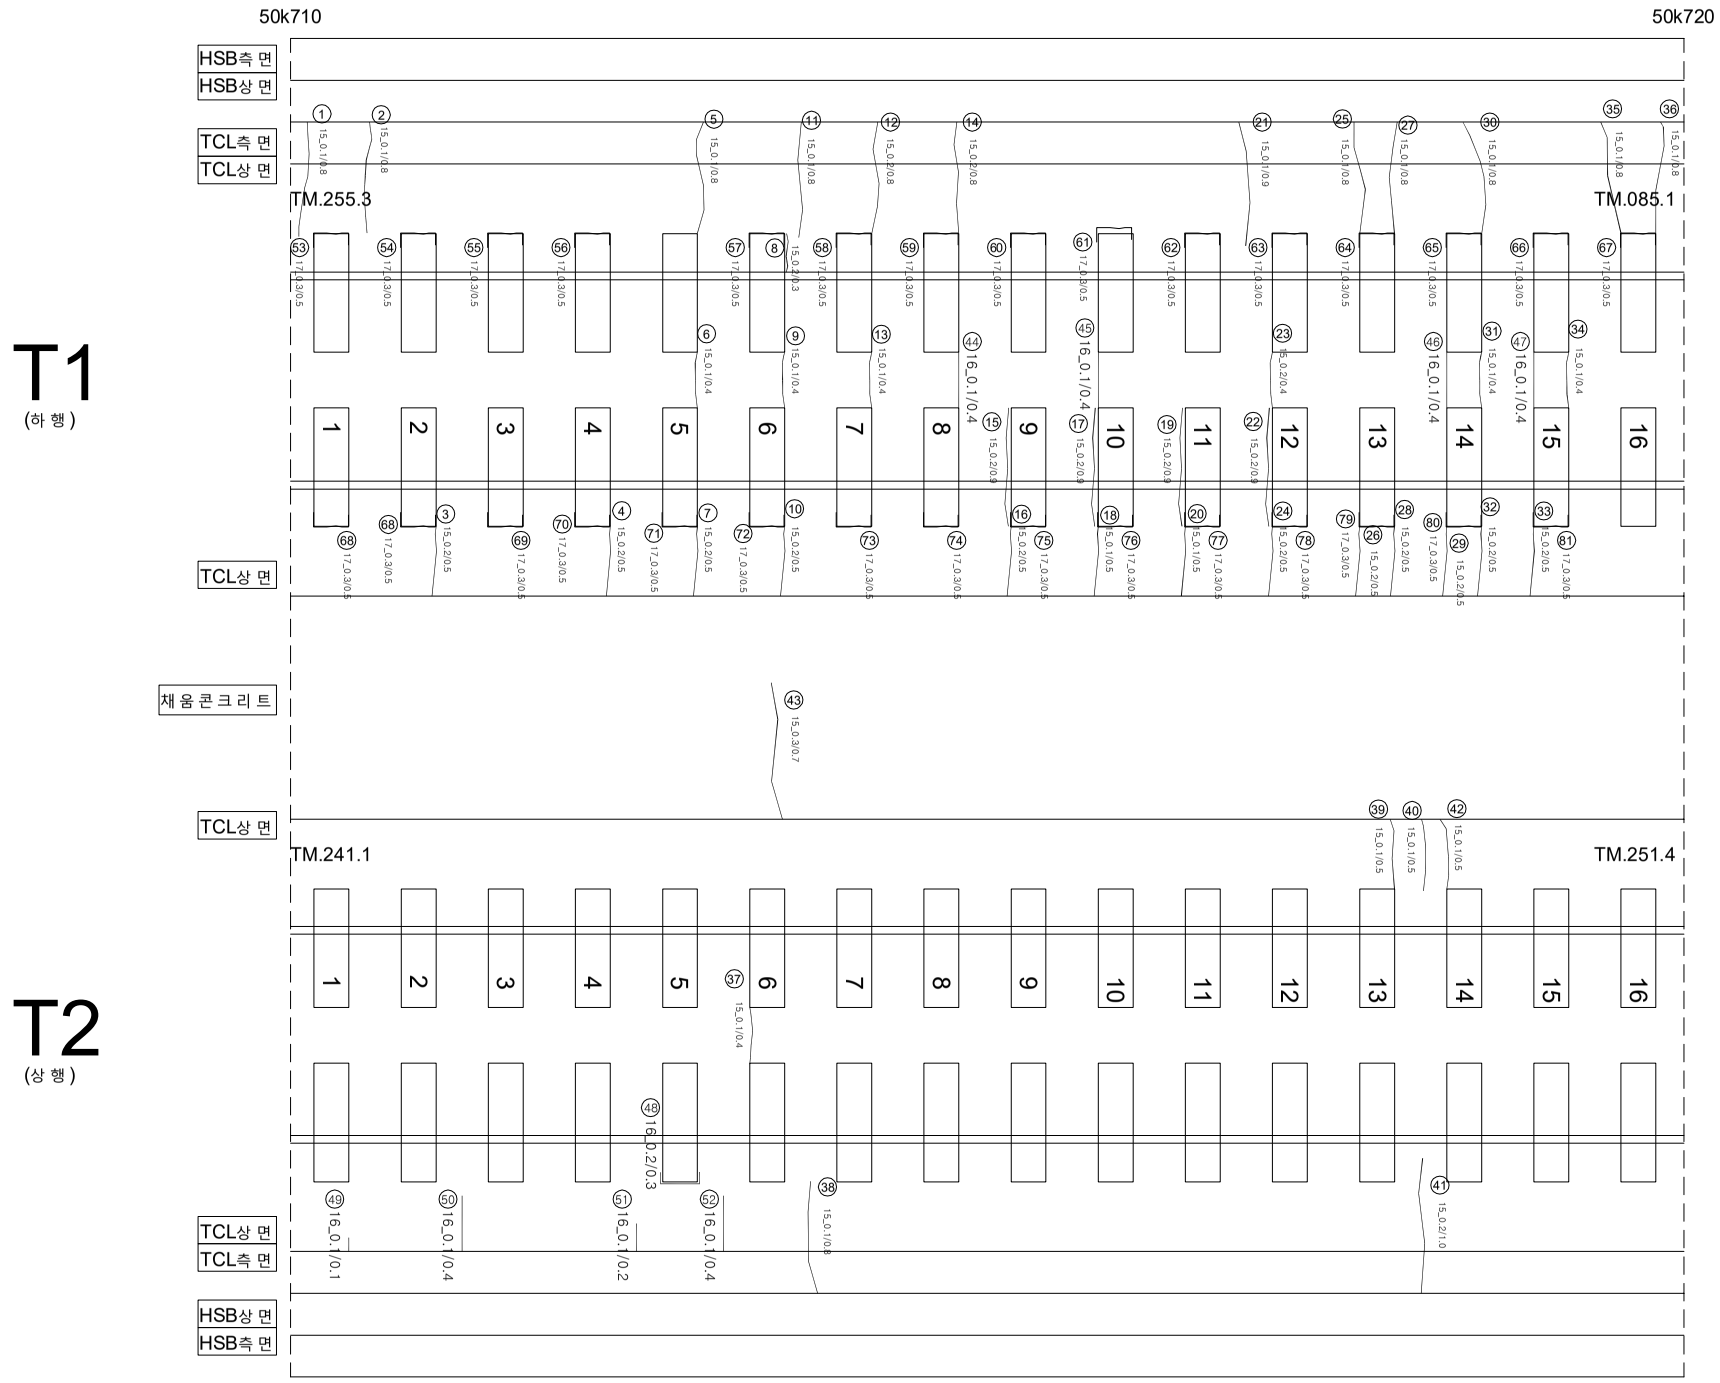
연번	손상	폭		연장		비고	연번	손상	폭		연장		비고
1	균열	0.1	㎜	0.8	m		55	경계부 균열	0.3	㎜	0.5	m	신 규
2	균열	0.1	㎜	0.8	m		56	경계부 균열	0.3	㎜	0.5	m	신 규
3	균열	0.2	㎜	0.5	m		57	경계부 균열	0.3	㎜	0.5	m	신 규
4	균열	0.2	㎜	0.5	m		58	경계부 균열	0.3	㎜	0.5	m	신 규
5	균열	0.1	㎜	0.8	m		59	경계부 균열	0.3	㎜	0.5	m	신 규
6	균열	0.1	㎜	0.4	m		60	경계부 균열	0.3	㎜	0.5	m	신 규
7	균열	0.2	㎜	0.5	m		61	경계부 균열	0.3	㎜	0.5	m	신 규
8	경계부 균열	0.1	㎜	0.8	m		62	경계부 균열	0.3	㎜	0.5	m	신 규
9	균열	0.2	㎜	0.3	m		63	경계부 균열	0.3	㎜	0.5	m	신 규
10	균열	0.1	㎜	0.4	m		64	경계부 균열	0.3	㎜	0.5	m	신 규
11	균열	0.2	㎜	0.5	m		65	경계부 균열	0.3	㎜	0.5	m	신 규
12	균열	0.2	㎜	0.8	m		66	경계부 균열	0.3	㎜	0.5	m	신 규
13	균열	0.1	㎜	0.4	m		67	경계부 균열	0.3	㎜	0.5	m	신 규
14	균열	0.2	㎜	0.8	m		68	경계부 균열	0.3	㎜	0.5	m	신 규
15	경계부 균열	0.2	㎜	0.9	m		69	경계부 균열	0.3	㎜	0.5	m	신 규
16	균열	0.2	㎜	0.5	m		70	경계부 균열	0.3	㎜	0.5	m	신 규
17	경계부 균열	0.2	㎜	0.9	m		71	경계부 균열	0.3	㎜	0.5	m	신 규
18	균열	0.1	㎜	0.5	m		72	경계부 균열	0.3	㎜	0.5	m	신 규
19	경계부 균열	0.2	㎜	0.9	m		73	경계부 균열	0.3	㎜	0.5	m	신 규
20	균열	0.1	㎜	0.5	m		74	경계부 균열	0.3	㎜	0.5	m	신 규

21	균열	0.1	㎜	0.9	m		75	경계부 균열	0.3	㎜	0.5	m	신 규
22	경계부 균열	0.2	㎜	0.9	m		76	경계부 균열	0.3	㎜	0.5	m	신 규
23	균열	0.2	㎜	0.4	m		77	경계부 균열	0.3	㎜	0.5	m	신 규
24	균열	0.2	㎜	0.5	m		78	경계부 균열	0.3	㎜	0.5	m	신 규
25	균열	0.1	㎜	0.8	m		79	경계부 균열	0.3	㎜	0.5	m	신 규
26	균열	0.2	㎜	0.5	m		80	경계부 균열	0.3	㎜	0.5	m	신 규
27	균열	0.1	㎜	0.8	m		81	경계부 균열	0.3	㎜	0.5	m	신 규
28	균열	0.2	㎜	0.5	m		82						
29	균열	0.2	㎜	0.5	m		83						
30	균열	0.1	㎜	0.8	m		84						
31	균열	0.1	㎜	0.4	m		85						
32	균열	0.2	㎜	0.5	m		86						
33	균열	0.2	㎜	0.5	m		87						
34	균열	0.1	㎜	0.4	m		88						
35	균열	0.1	㎜	0.8	m		89						
36	균열	0.1	㎜	0.8	m		90						
37	균열	0.1	㎜	0.4	m		91						
38	균열	0.1	㎜	0.8	m		92						
39	균열	0.1	㎜	0.5	m		93						
40	균열	0.1	㎜	0.5	m		94						
41	균열	0.2	㎜	1	m		95						
42	균열	0.1	㎜	0.5	m		96						
43	균열	0.3	㎜	0.7	m		97						
44	균열	0.1	㎜	0.4	m		98						
45	균열	0.1	㎜	0.4	m		99						
46	균열	0.1	㎜	0.4	m		100						
47	균열	0.1	㎜	0.4	m		101						
48	경계부 균열	0.2	㎜	0.3	m		102						
49	균열	0.1	㎜	0.1	m		103

50	균열	0.1	㎜	0.4	m		104						
51	균열	0.1	㎜	0.2	m		105						
52	균열	0.1	㎜	0.4	m		106						
53	경계부 균열	0.3	㎜	0.5	m	신 규	107						
54	경계부 균열	0.3	㎜	0.5	m	신 규	108
