외관조사 대장도번호
G28_장구교_토공노반44(50k750~50k760)

장구교_토공노반_44(50.750~50.760km, L=10m)

시 행 사	용 역 명	용 역 사	과업 책임자	분야별 책임자
KORAIL 한국철도공사 KOREA RAILROAD	2017년도 호남고속선 오송-광주송정간 콘크리트궤도 점검용역	(주)한국구조물안전연구원 (주)한국국토안전연구원 (재)한국건설품질연구원	이 복 영	라 윤 강 김 경 기 윤 석 기

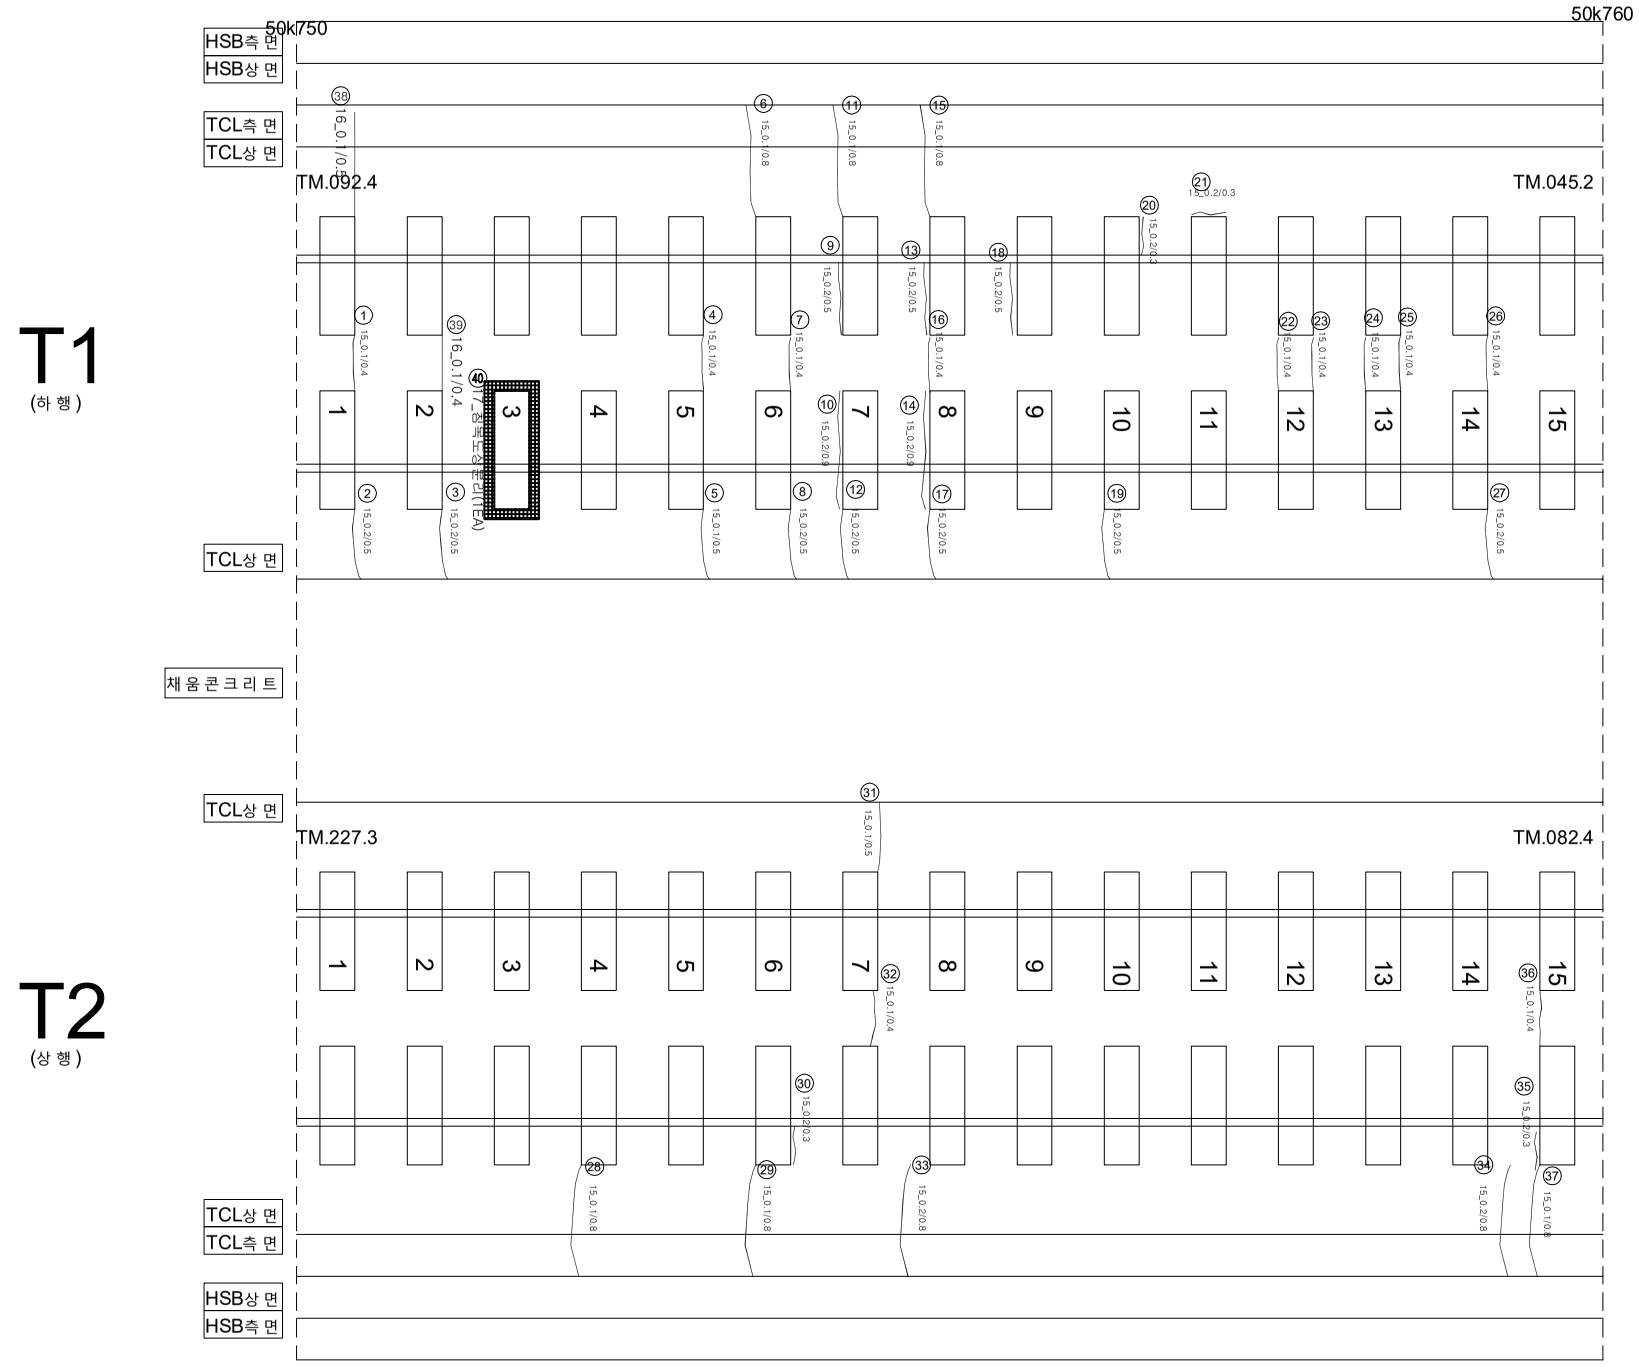
연번	손상	폭		연장		비고	연번	손상	폭		연장		비고
1	균열	0.1	mm	0.4	m		55						
2	균열	0.2	mm	0.5	m		56						
3	균열	0.2	mm	0.5	m		57						
4	균열	0.1	mm	0.4	m		58						
5	균열	0.1	mm	0.5	m		59						
6	균열	0.1	mm	0.8	m		60						
7	균열	0.1	mm	0.4	m		61						
8	균열	0.2	mm	0.5	m		62						
9	경계부 균열	0.2	mm	0.5	m		63						
10	경계부 균열	0.2	mm	0.9	m		64						
11	균열	0.1	mm	0.8	m		65						
12	균열	0.2	mm	0.5	m		66						
13	경계부 균열	0.2	mm	0.5	m		67						
14	경계부 균열	0.2	mm	0.9	m		68						
15	균열	0.1	mm	0.8	m		69						
16	균열	0.1	mm	0.4	m		70						
17	균열	0.2	mm	0.5	m		71						
18	경계부 균열	0.2	mm	0.5	m		72						
19	균열	0.2	mm	0.5	m		73						
20	경계부 균열	0.2	mm	0.3	m		74						
21	경계부 균열	0.2	mm	0.3	m		75						
22	균열	0.1	mm	0.4	m		76						
23	균열	0.1	mm	0.4	m		77						
24	균열	0.1	mm	0.4	m		78						
25	균열	0.1	mm	0.4	m		79						
26	균열	0.1	mm	0.4	m		80						
27	균열	0.2	mm	0.5	m		81						
28	균열	0.1	mm	0.8	m		82						
29	균열	0.1	mm	0.8	m		83						
30	균열	0.2	mm	0.3	m		84						
31	균열	0.1	mm	0.5	m		85

32	균열	0.1	mm	0.4	m		86						
33	균열	0.2	mm	0.8	m		87						
34	균열	0.2	mm	0.8	m		88						
35	경계부 균열	0.2	mm	0.3	m		89						
36	균열	0.1	mm	0.4	m		90						
37	균열	0.1	mm	0.8	m		91						
38	균열	0.1	mm	0.5	m		92						
39	균열	0.1	mm	0.4	m		93						
40	침목도상분리			1.0	ea	신 규	94						
41							95						
42							96						
43							97						
44							98						
45							99						
46							100						
47							101						
48							102						
49							103						
50							104						
51							105						
52							106						
53							107						
54							108
