# 장구교_토공노반_45(50.760~50.770km, L=10m)

| 시 행 사 | 용 역 명 | 용 역 사 | 과업 책임자 | 분야별 책임자 |
|---|---|---|---|---|
| KORAIL 한국철도공사 KOREA RAILROAD | 2017년도 호남고속선 오송-광주송정간 콘크리트궤도 점검용역 | (주)한국구조물안전연구원<br>(주)한국국토안전연구원<br>(재)한국건설품질연구원 | 이 복 영 | 라 윤 강<br>김 경 기<br>윤 석 기 |

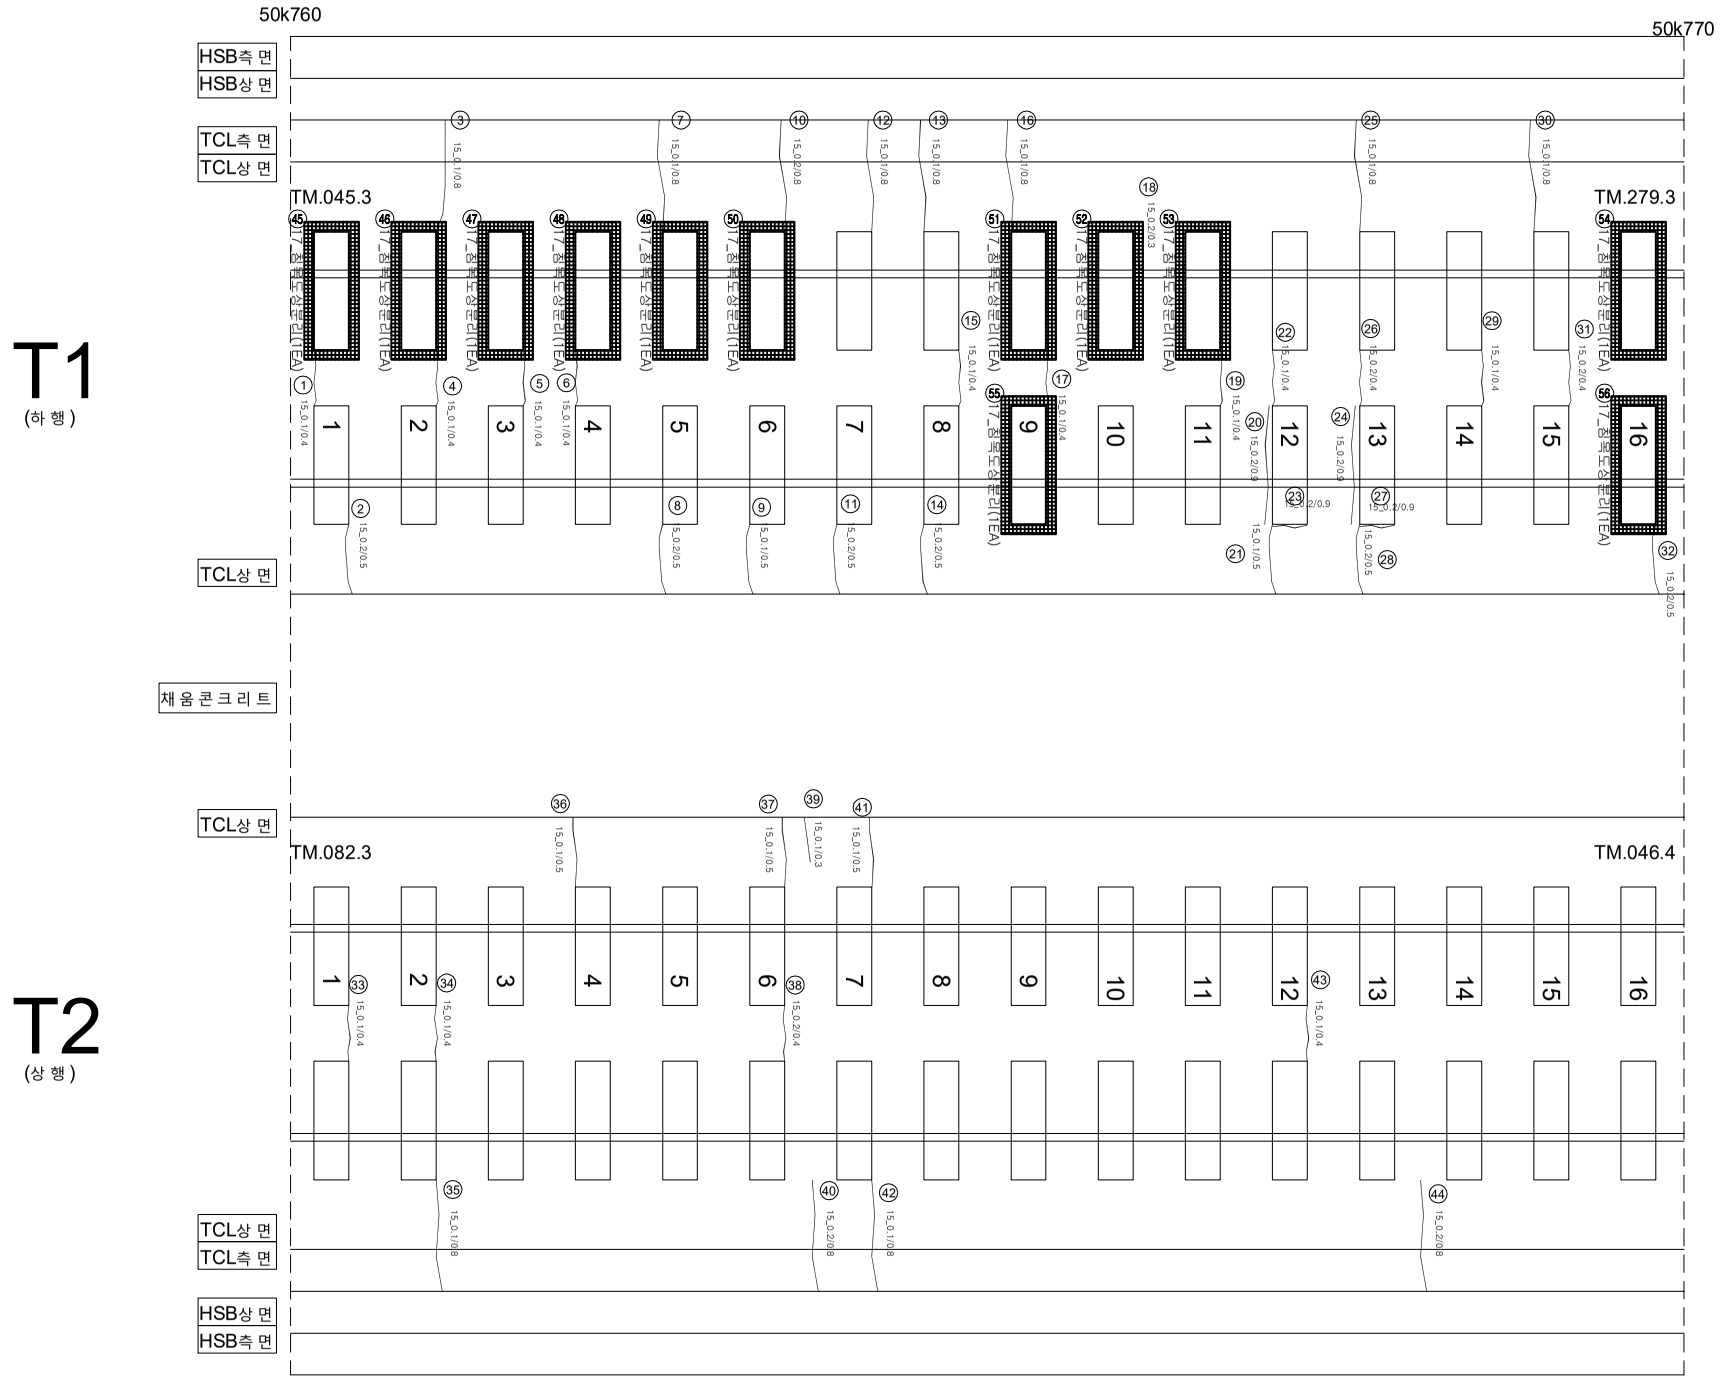
| 연번 | 손상 | 폭 | | 연장 | | 비고 | 연번 | 손상 | 폭 | | 연장 | | 비고 |
|---|---|---|---|---|---|---|---|---|---|---|---|---|---|
| 1 | 균열 | 0.1 | ㎜ | 0.4 | m | | 55 | 침목도상분리 | | | 1.0 | ea | 신 규 |
| 2 | 균열 | 0.2 | ㎜ | 0.5 | m | | 56 | 침목도상분리 | | | 1.0 | ea | 신 규 |
| 18 | 경계부 균열 | 0.2 | ㎜ | 0.3 | m | | 72 | | | | | | |
| 20 | 경계부 균열 | 0.2 | ㎜ | 0.9 | m | | 74 | | | | | | |
| 23 | 경계부 균열 | 0.2 | ㎜ | 0.9 | m | | 77 | | | | | | |
| 24 | 경계부 균열 | 0.2 | ㎜ | 0.9 | m | | 78 | | | | | | |
| 27 | 경계부 균열 | 0.2 | ㎜ | 0.9 | m | | 81 | | | | | | |
| 45 | 침목도상분리 | | | 1.0 | ea | 신 규 | 99 | | | | | | |
