# 장구교_토공노반_47(50.780~50.790km, L=10m)

| 시 행 사 | 용 역 명 | 용 역 사 | 과 업 참 여 자 | | 범례 | | | |
|---|---|---|---|---|---|---|---|---|
| KORAIL 한국철도공사 KOREA RAILROAD | 2017년도 호남고속선 오송-광주송정간 콘크리트궤도 점검용역 | (주)한국구조물안전연구원<br>(주)한국국토안전연구원<br>(재)한국건설품질연구원 | 이 복 영 | 라 윤 강<br>김 경 기<br>윤 석 기 | 0.2/2.0 (0.3㎜이하 : 흑색)<br>0.4/2.0 (0.3㎜초과 0.5㎜이하 : 청색)<br>0.6/2.0 (0.5㎜초과 1.0㎜미만 : 적색)<br>1.0/2.0 (1.0㎜이상 : 분홍색) | 침목도상분리<br>망상<br>박리,박락,파손<br>백태 | 재료분리<br>철근노출<br>누수,습윤부<br>시공이음분리,층분리 | |

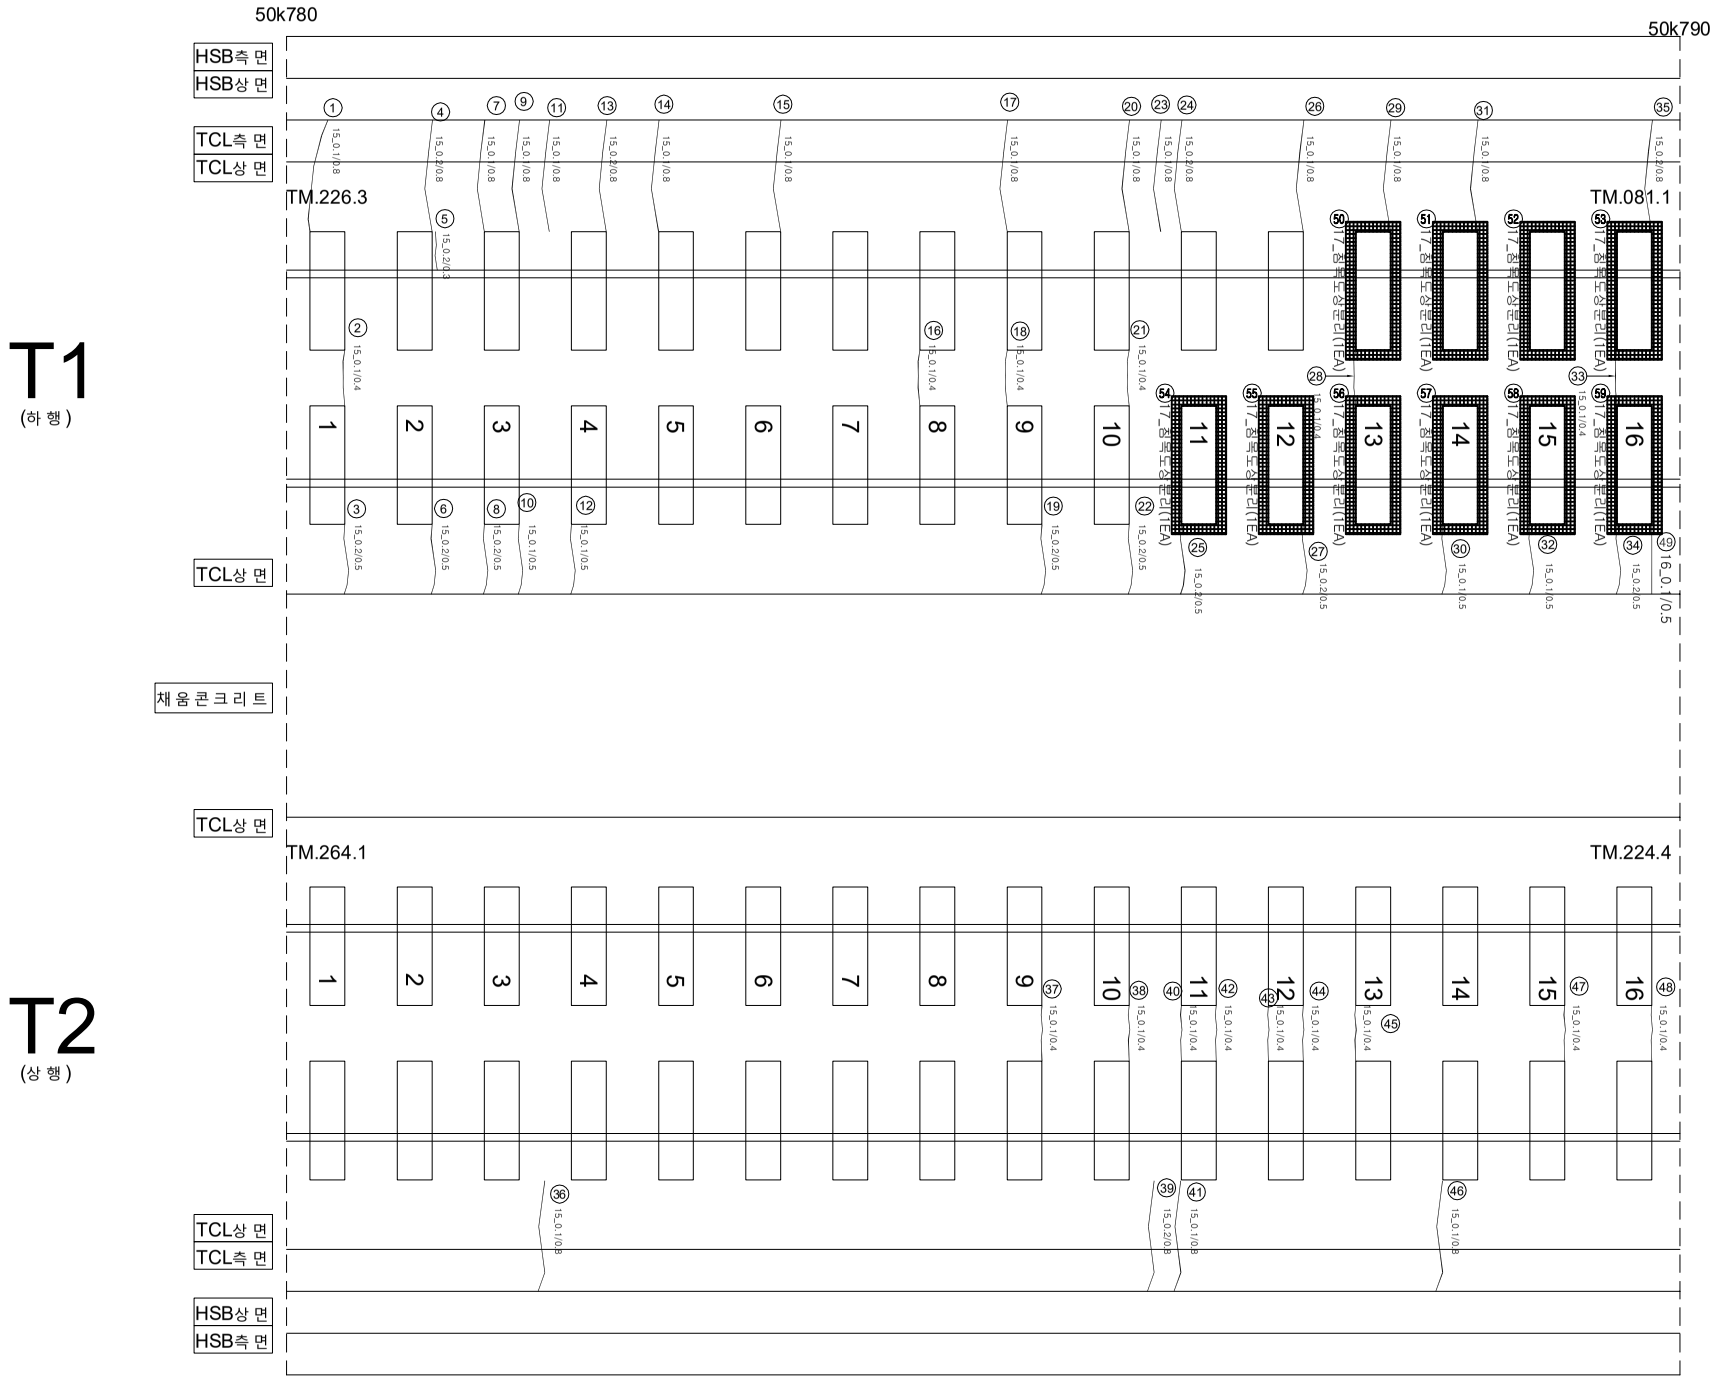
| 연번 | 손상 | 폭 | | 연장 | | 비고 | 연번 | 손상 | 폭 | | 연장 | | 비고 |
|---|---|---|---|---|---|---|---|---|---|---|---|---|---|
| 1 | 균열 | 0.1 | ㎜ | 0.8 | m | | 55 | 침목도상분리 | | | 1.0 | ea | 신 규 |
| 2 | 균열 | 0.1 | ㎜ | 0.4 | m | | 56 | 침목도상분리 | | | 1.0 | ea | 신 규 |
| 3 | 균열 | 0.2 | ㎜ | 0.5 | m | | 57 | 침목도상분리 | | | 1.0 | ea | 신 규 |
| 4 | 균열 | 0.2 | ㎜ | 0.8 | m | | 58 | 침목도상분리 | | | 1.0 | ea | 신 규 |
| 5 | 경계부 균열 | 0.2 | ㎜ | 0.3 | m | | 59 | 침목도상분리 | | | 1.0 | ea | 신 규 |
| 50 | 침목도상분리 | | | 1.0 | ea | 신 규 | 104 | | | | | | |
| 51 | 침목도상분리 | | | 1.0 | ea | 신 규 | 105 | | | | | | |
