장구교_토공노반_53(50.840~50.850km, L=10m)

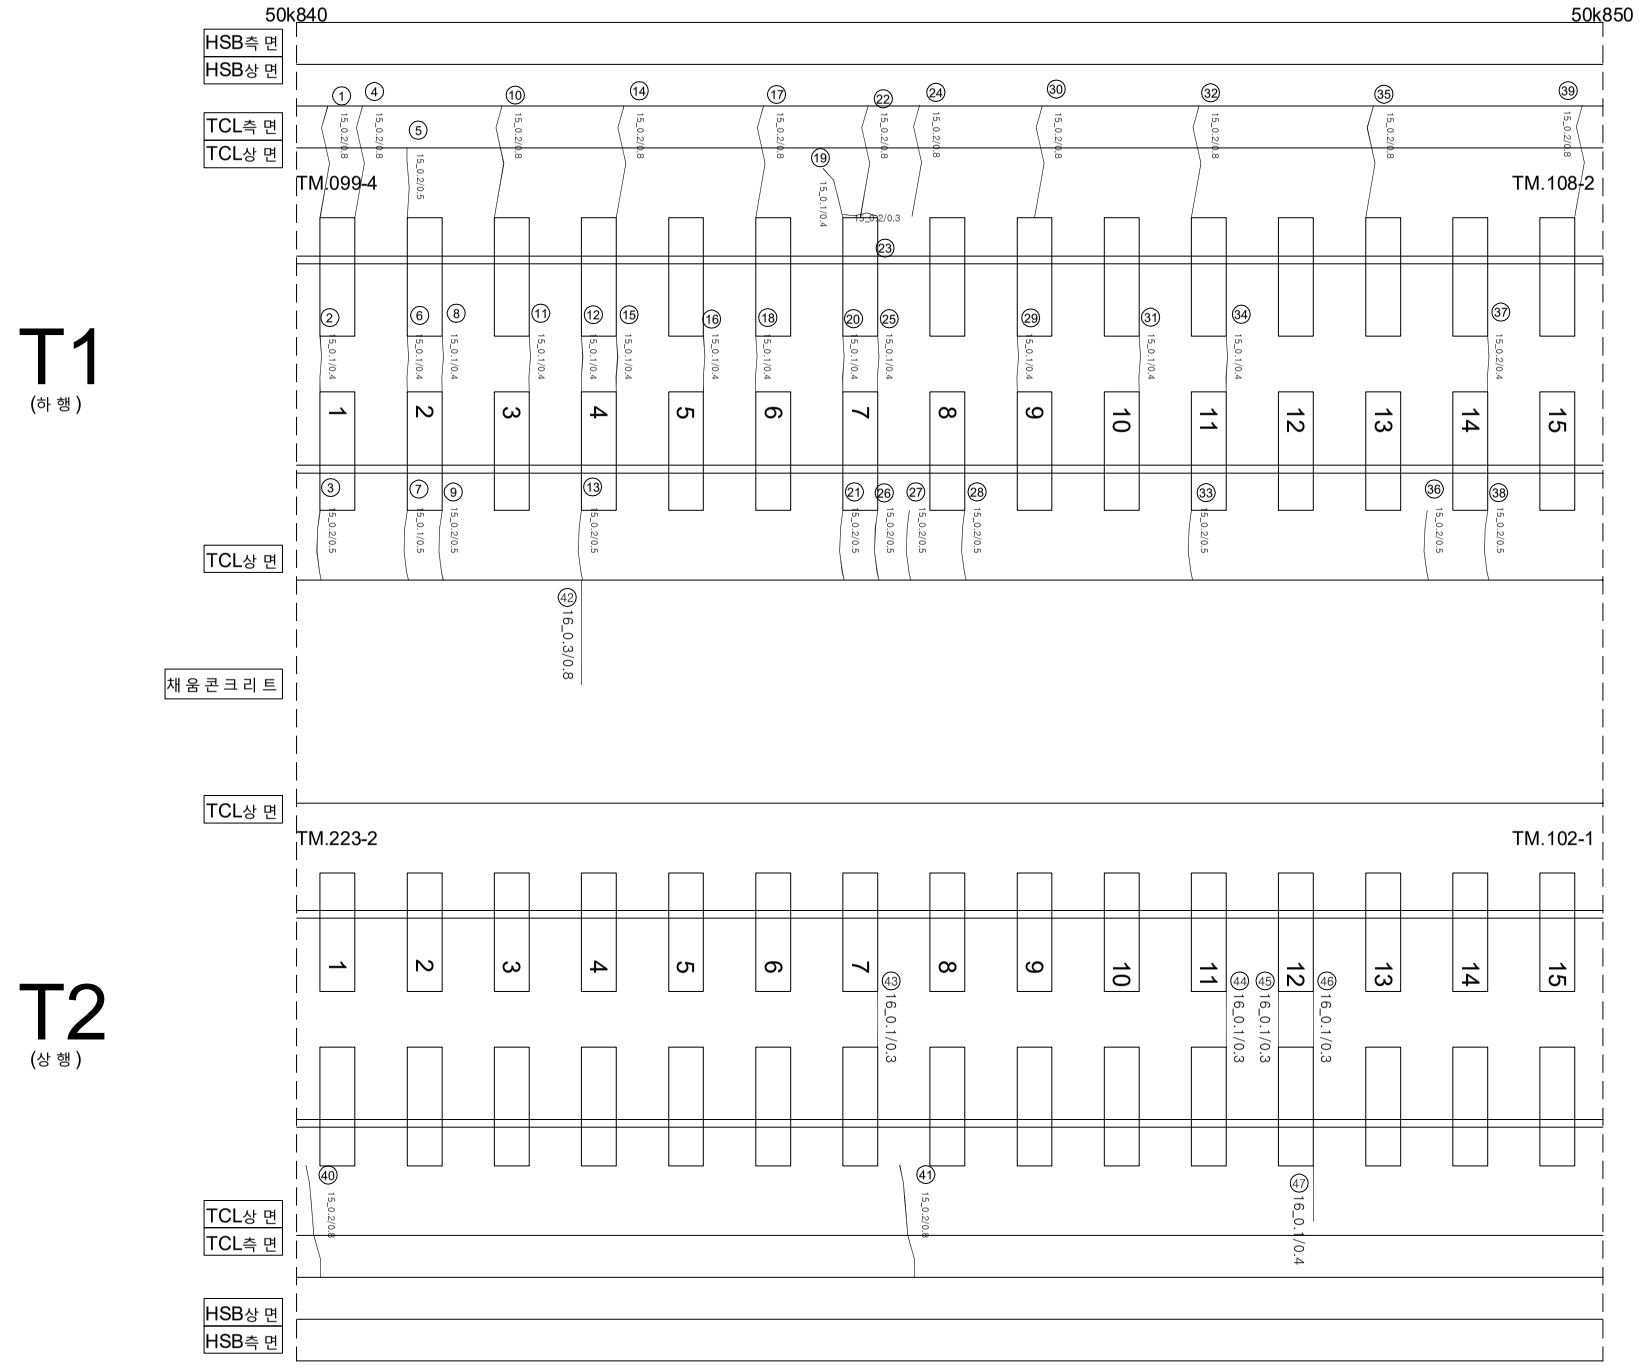
연번	손상	폭		연장		비고	연번	손상	폭		연장		비고
1	균열	0.2	㎜	0.8	m		55						
2	균열	0.1	㎜	0.4	m		56						
3	균열	0.2	㎜	0.5	m		57						
4	균열	0.2	㎜	0.8	m		58						
5	균열	0.2	㎜	0.5	m		59						
6	균열	0.1	㎜	0.4	m		60						
7	균열	0.1	㎜	0.5	m		61						
8	균열	0.1	㎜	0.4	m		62						
9	균열	0.2	㎜	0.5	m		63						
10	균열	0.2	㎜	0.8	m		64						
11	균열	0.1	㎜	0.4	m		65						
12	균열	0.1	㎜	0.4	m		66						
13	균열	0.2	㎜	0.5	m		67						
14	균열	0.2	㎜	0.8	m		68						
15	균열	0.1	㎜	0.4	m		69						
16	균열	0.1	㎜	0.4	m		70						
17	균열	0.2	㎜	0.8	m		71						
18	균열	0.1	㎜	0.4	m		72						
19	균열	0.1	㎜	0.4	m		73						
20	균열	0.1	㎜	0.4	m		74						
21	균열	0.2	㎜	0.5	m		75						
22	균열	0.2	㎜	0.8	m		76						
23	경계부 균열	0.2	㎜	0.3	m		77						
24	균열	0.2	㎜	0.8	m		78						
25	균열	0.1	㎜	0.4	m		79						
26	균열	0.2	㎜	0.5	m		80						
27	균열	0.2	㎜	0.5	m		81						
28	균열	0.2	㎜	0.5	m		82						
29	균열	0.1	㎜	0.4	m		83						
30	균열	0.2	㎜	0.8	m		84						
31	균열	0.1	㎜	0.4	m		85						
32	균열	0.2	㎜	0.8	m		86						
33	균열	0.2	㎜	0.5	m		87

34	균열	0.1	㎜	0.4	m		88						
35	균열	0.2	㎜	0.8	m		89						
36	균열	0.2	㎜	0.5	m		90						
37	균열	0.2	㎜	0.4	m		91						
38	균열	0.2	㎜	0.5	m		92						
39	균열	0.2	㎜	0.8	m		93						
40	균열	0.2	㎜	0.8	m		94						
41	균열	0.2	㎜	0.8	m		95						
42	균열	0.3	㎜	0.8	m		96						
43	균열	0.1	㎜	0.3	m		97						
44	균열	0.1	㎜	0.3	m		98						
45	균열	0.1	㎜	0.3	m		99						
46	균열	0.1	㎜	0.3	m		100						
47	균열	0.1	㎜	0.4	m		101						
48							102						
49							103						
50							104						
51							105						
52							106						
53							107						
54							108
