외관조사 일람도번호
G28_장구교_토공노반58(50k890~50k900)

장구교_토공노반_58(50.890~50.900km, L=10m)

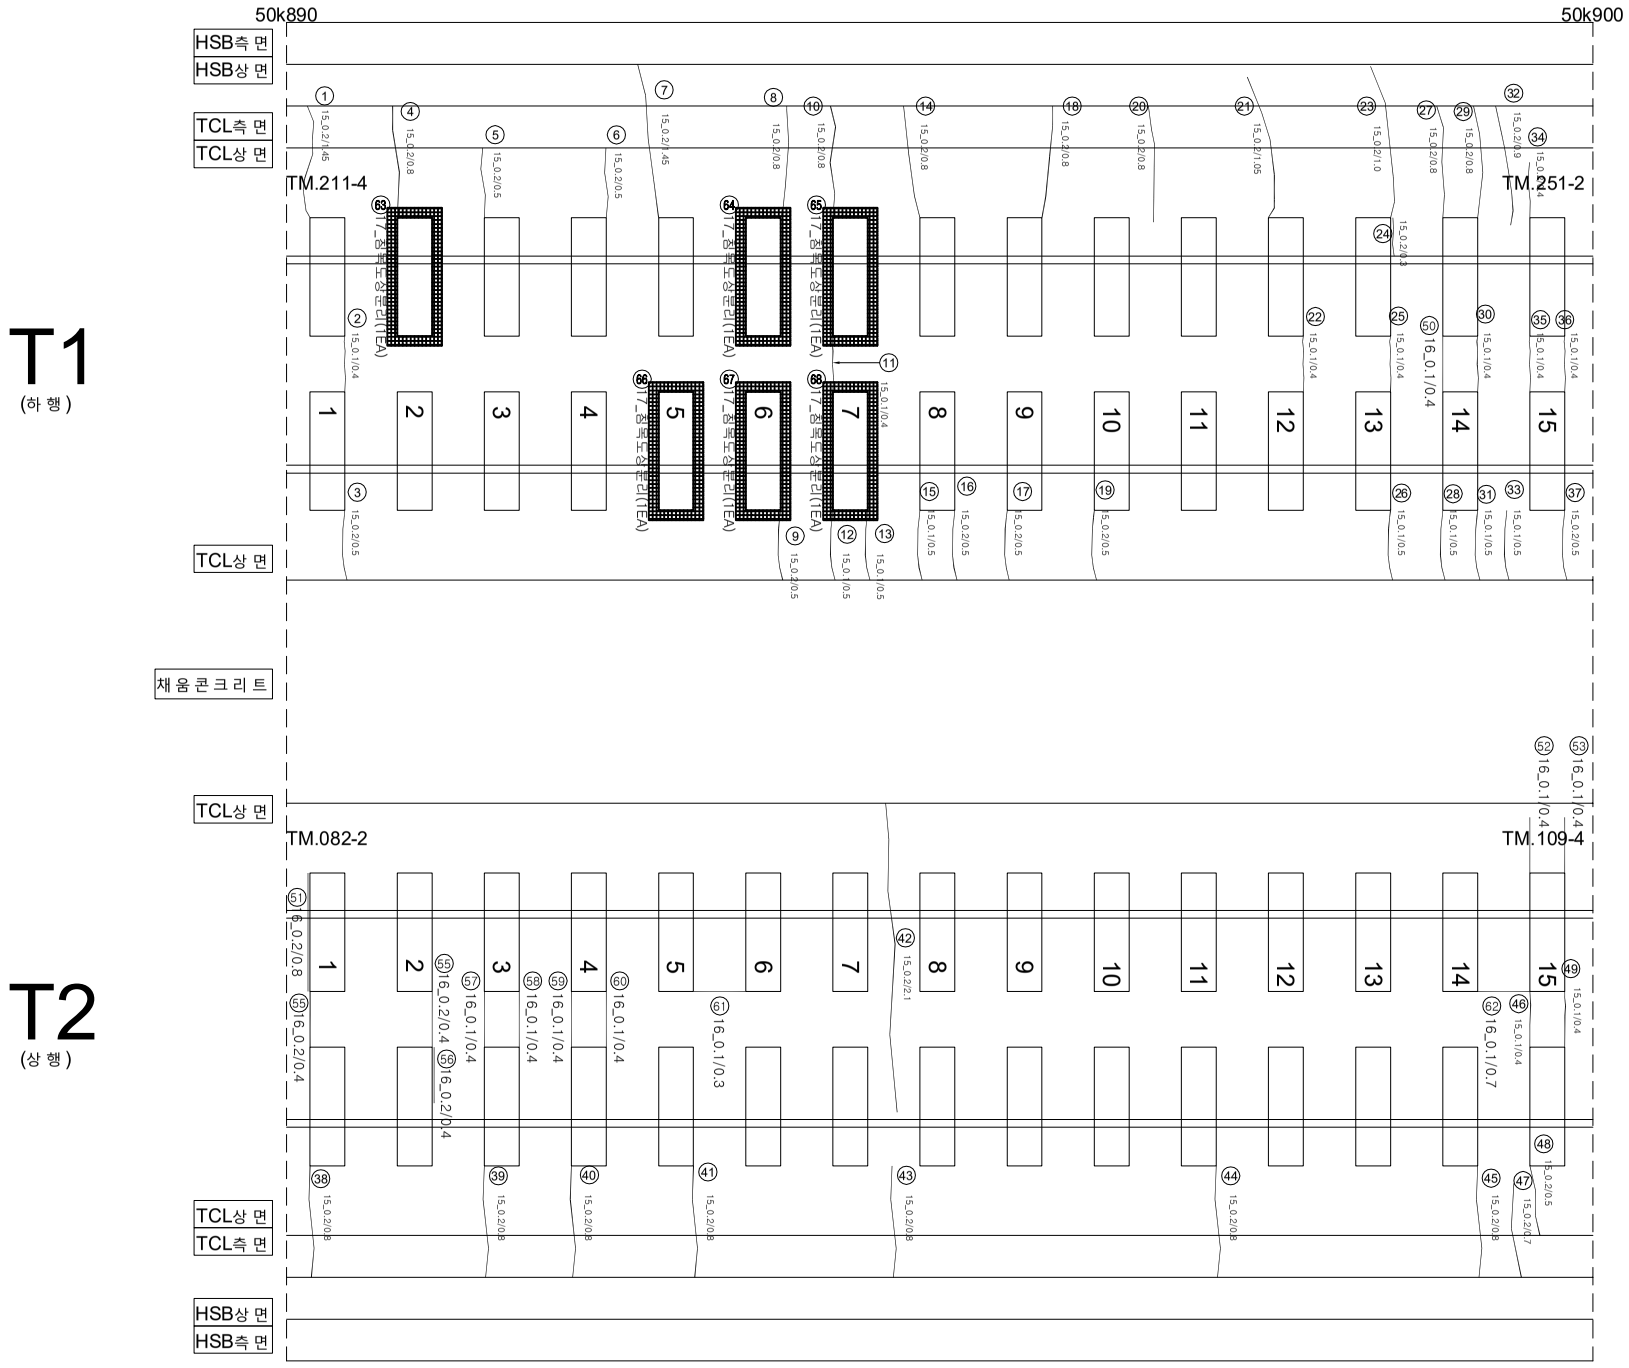
연번	손상	폭		연장		비고	연번	손상	폭		연장		비고
1	균열	0.2	㎜	1.45	m		55	균열	0.2	㎜	0.4	m	
2	균열	0.1	㎜	0.4	m		56	경계부 균열	0.2	㎜	0.4	m	
3	균열	0.2	㎜	0.5	m		57	균열	0.1	㎜	0.4	m	
4	균열	0.2	㎜	0.8	m		58	균열	0.1	㎜	0.4	m	
5	균열	0.2	㎜	0.5	m		59	균열	0.1	㎜	0.4	m	
6	균열	0.2	㎜	0.5	m		60	균열	0.1	㎜	0.4	m	
7	균열	0.2	㎜	1.45	m		61	균열	0.1	㎜	0.3	m	
8	균열	0.2	㎜	0.8	m		62	균열	0.1	㎜	0.3	m	
9	균열	0.2	㎜	0.5	m		63	침목도상분리			1.0	ea	신 규
10	균열	0.2	㎜	0.8	m		64	침목도상분리			1.0	ea	신 규
11	균열	0.1	㎜	0.4	m		65	침목도상분리			1.0	ea	신 규
12	균열	0.1	㎜	0.5	m		66	침목도상분리			1.0	ea	신 규
13	균열	0.1	㎜	0.5	m		67	침목도상분리			1.0	ea	신 규
14	균열	0.2	㎜	0.8	m		68	침목도상분리			1.0	ea	신 규
15	균열	0.1	㎜	0.5	m		69						
16	균열	0.2	㎜	0.5	m		70						
17	균열	0.2	㎜	0.5	m		71						
18	균열	0.2	㎜	0.8	m		72						
19	균열	0.2	㎜	0.5	m		73						
20	균열	0.2	㎜	0.8	m		74						
21	균열	0.2	㎜	1.05	m		75						
22	균열	0.1	㎜	0.4	m		76						
23	균열	0.2	㎜	1	m		77						
24	경계부 균열	0.2	㎜	0.3	m		78						
25	균열	0.1	㎜	0.4	m		79						
26	균열	0.1	㎜	0.5	m		80						
27	균열	0.2	㎜	0.8	m		81

28	균열	0.1	㎜	0.5	m		82						
29	균열	0.2	㎜	0.8	m		83						
30	균열	0.1	㎜	0.4	m		84						
31	균열	0.1	㎜	0.5	m		85						
32	균열	0.2	㎜	0.9	m		86						
33	균열	0.1	㎜	0.5	m		87						
34	균열	0.2	㎜	0.4	m		88						
35	균열	0.1	㎜	0.4	m		89						
36	균열	0.1	㎜	0.4	m		90						
37	균열	0.2	㎜	0.5	m		91						
38	균열	0.2	㎜	0.8	m		92						
39	균열	0.2	㎜	0.8	m		93						
40	균열	0.2	㎜	0.8	m		94						
41	균열	0.2	㎜	0.8	m		95						
42	균열	0.2	㎜	2.1	m		96						
43	균열	0.2	㎜	0.8	m		97						
44	균열	0.2	㎜	0.8	m		98						
45	균열	0.2	㎜	0.8	m		99						
46	균열	0.1	㎜	0.4	m		100						
47	균열	0.2	㎜	0.7	m		101						
48	균열	0.2	㎜	0.5	m		102						
49	균열	0.1	㎜	0.4	m		103						
50	균열	0.1	㎜	0.4	m		104						
51	경계부 균열	0.2	㎜	0.8	m		105						
52	균열	0.1	㎜	0.4	m		106						
53	균열	0.1	㎜	0.4	m		107						
54	균열	0.2	㎜	0.4	m		108
