외관조사 일람도번호
G28_장구교_토공노반63(50k940~50k950)

장구교_토공노반_63(50.940~50.950km, L=10m)

시 행 사	용 역 명	용 역 사	과업 책임자	분야별 책임자
KORAIL 한국철도공사 KOREA RAILROAD	2017년도 호남고속선 오송-광주송정간 콘크리트궤도 점검용역	(주)한국구조물안전연구원 (주)한국국토안전연구원 (재)한국건설품질연구원	이 복 영	라 윤 강 김 경 기 윤 석 기

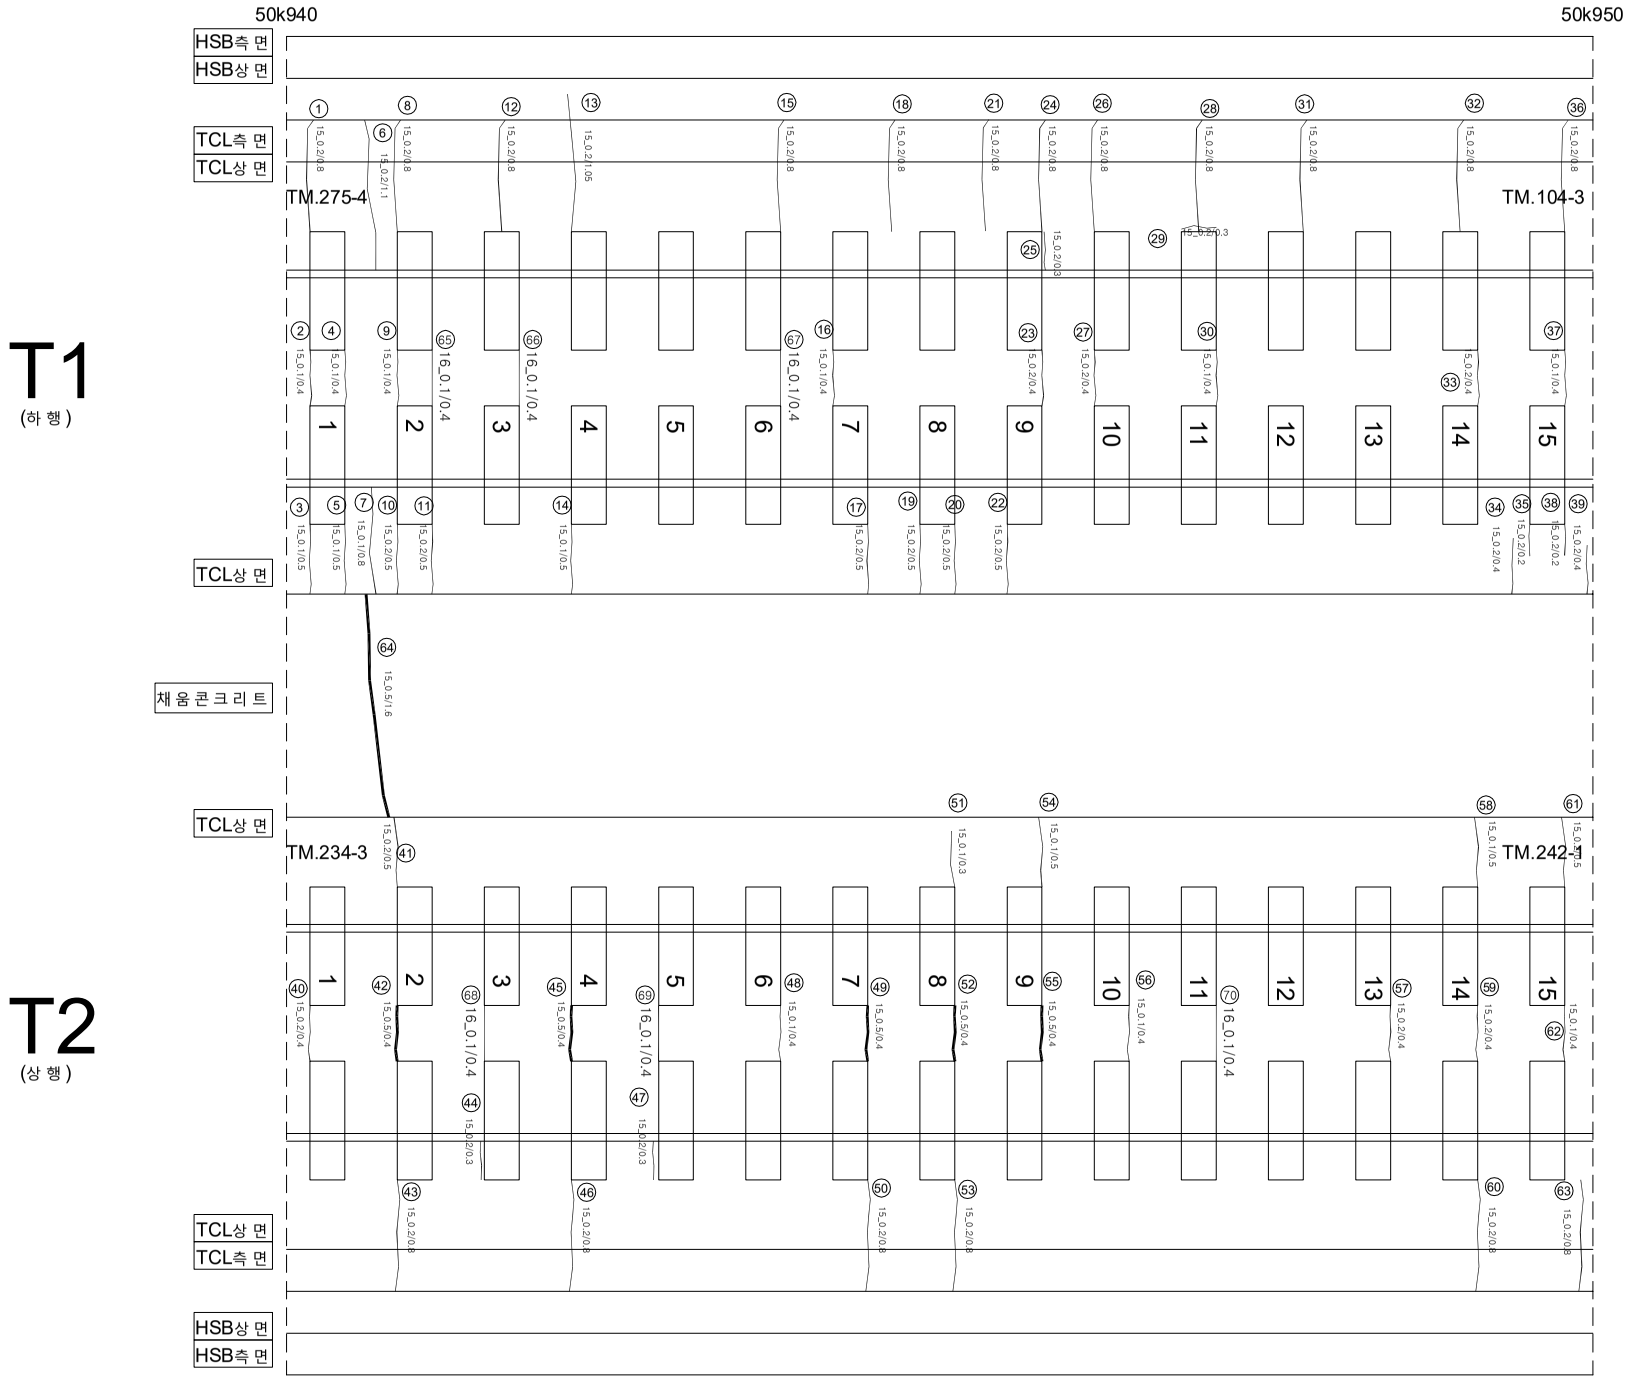
연번	손상	폭		연장		비고	연번	손상	폭		연장		비고
1	균열	0.2	㎜	0.8	m		55	균열	0.5	㎜	0.4	m	
2	균열	0.1	㎜	0.4	m		56	균열	0.1	㎜	0.4	m	
3	균열	0.1	㎜	0.5	m		57	균열	0.2	㎜	0.4	m	
4	균열	0.1	㎜	0.4	m		58	균열	0.1	㎜	0.5	m	
5	균열	0.1	㎜	0.5	m		59	균열	0.2	㎜	0.4	m	
6	균열	0.2	㎜	1.1	m		60	균열	0.2	㎜	0.8	m	
7	균열	0.1	㎜	0.8	m		61	균열	0.2	㎜	0.5	m	
8	균열	0.2	㎜	0.8	m		62	균열	0.1	㎜	0.4	m	
9	균열	0.1	㎜	0.4	m		63	균열	0.2	㎜	0.8	m	
10	균열	0.2	㎜	0.5	m		64	균열	0.5	㎜	1.6	m	
11	균열	0.2	㎜	0.5	m		65	균열	0.1	㎜	0.4	m	
12	균열	0.2	㎜	0.8	m		66	균열	0.1	㎜	0.4	m	
13	균열	0.2	㎜	1.05	m		67	균열	0.1	㎜	0.4	m	
14	균열	0.1	㎜	0.5	m		68	균열	0.1	㎜	0.4	m	
15	균열	0.2	㎜	0.8	m		69	균열	0.1	㎜	0.4	m	
16	균열	0.1	㎜	0.4	m		70	균열	0.1	㎜	0.4	m	
17	균열	0.2	㎜	0.8	m		71						
18	균열	0.2	㎜	0.8	m		72						
19	균열	0.2	㎜	0.5	m		73						
20	균열	0.2	㎜	0.5	m		74						
21	균열	0.2	㎜	0.8	m		75						
22	균열	0.2	㎜	0.5	m		76						
23	균열	0.2	㎜	0.4	m		77						
24	균열	0.2	㎜	0.8	m		78						
25	경계부 균열	0.2	㎜	0.3	m		79						
26	균열	0.2	㎜	0.8	m		80						
27	균열	0.2	㎜	0.4	m		81

28	균열	0.2	㎜	0.8	m		82						
29	경계부 균열	0.2	㎜	0.3	m		83						
30	균열	0.1	㎜	0.4	m		84						
31	균열	0.2	㎜	0.8	m		85						
32	균열	0.2	㎜	0.8	m		86						
33	균열	0.2	㎜	0.4	m		87						
34	균열	0.2	㎜	0.4	m		88						
35	균열	0.2	㎜	0.2	m		89						
36	균열	0.2	㎜	0.8	m		90						
37	균열	0.1	㎜	0.4	m		91						
38	균열	0.2	㎜	0.2	m		92						
39	균열	0.2	㎜	0.4	m		93						
40	균열	0.2	㎜	0.4	m		94						
41	균열	0.2	㎜	0.5	m		95						
42	균열	0.5	㎜	0.4	m		96						
43	균열	0.2	㎜	0.8	m		97						
44	경계부 균열	0.2	㎜	0.3	m		98						
45	균열	0.5	㎜	0.4	m		99						
46	균열	0.2	㎜	0.8	m		100						
47	경계부 균열	0.2	㎜	0.3	m		101						
48	균열	0.1	㎜	0.4	m		102						
49	균열	0.5	㎜	0.4	m		103						
50	균열	0.2	㎜	0.8	m		104						
51	균열	0.1	㎜	0.3	m		105						
52	균열	0.5	㎜	0.4	m		106						
53	균열	0.2	㎜	0.8	m		107						
54	균열	0.1	㎜	0.5	m		108
