외관조사 대장도번호
G28_장구교_토공노반75(51k060~51k070)

장구교_토공노반_75(51.060~51.070km, L=10m)

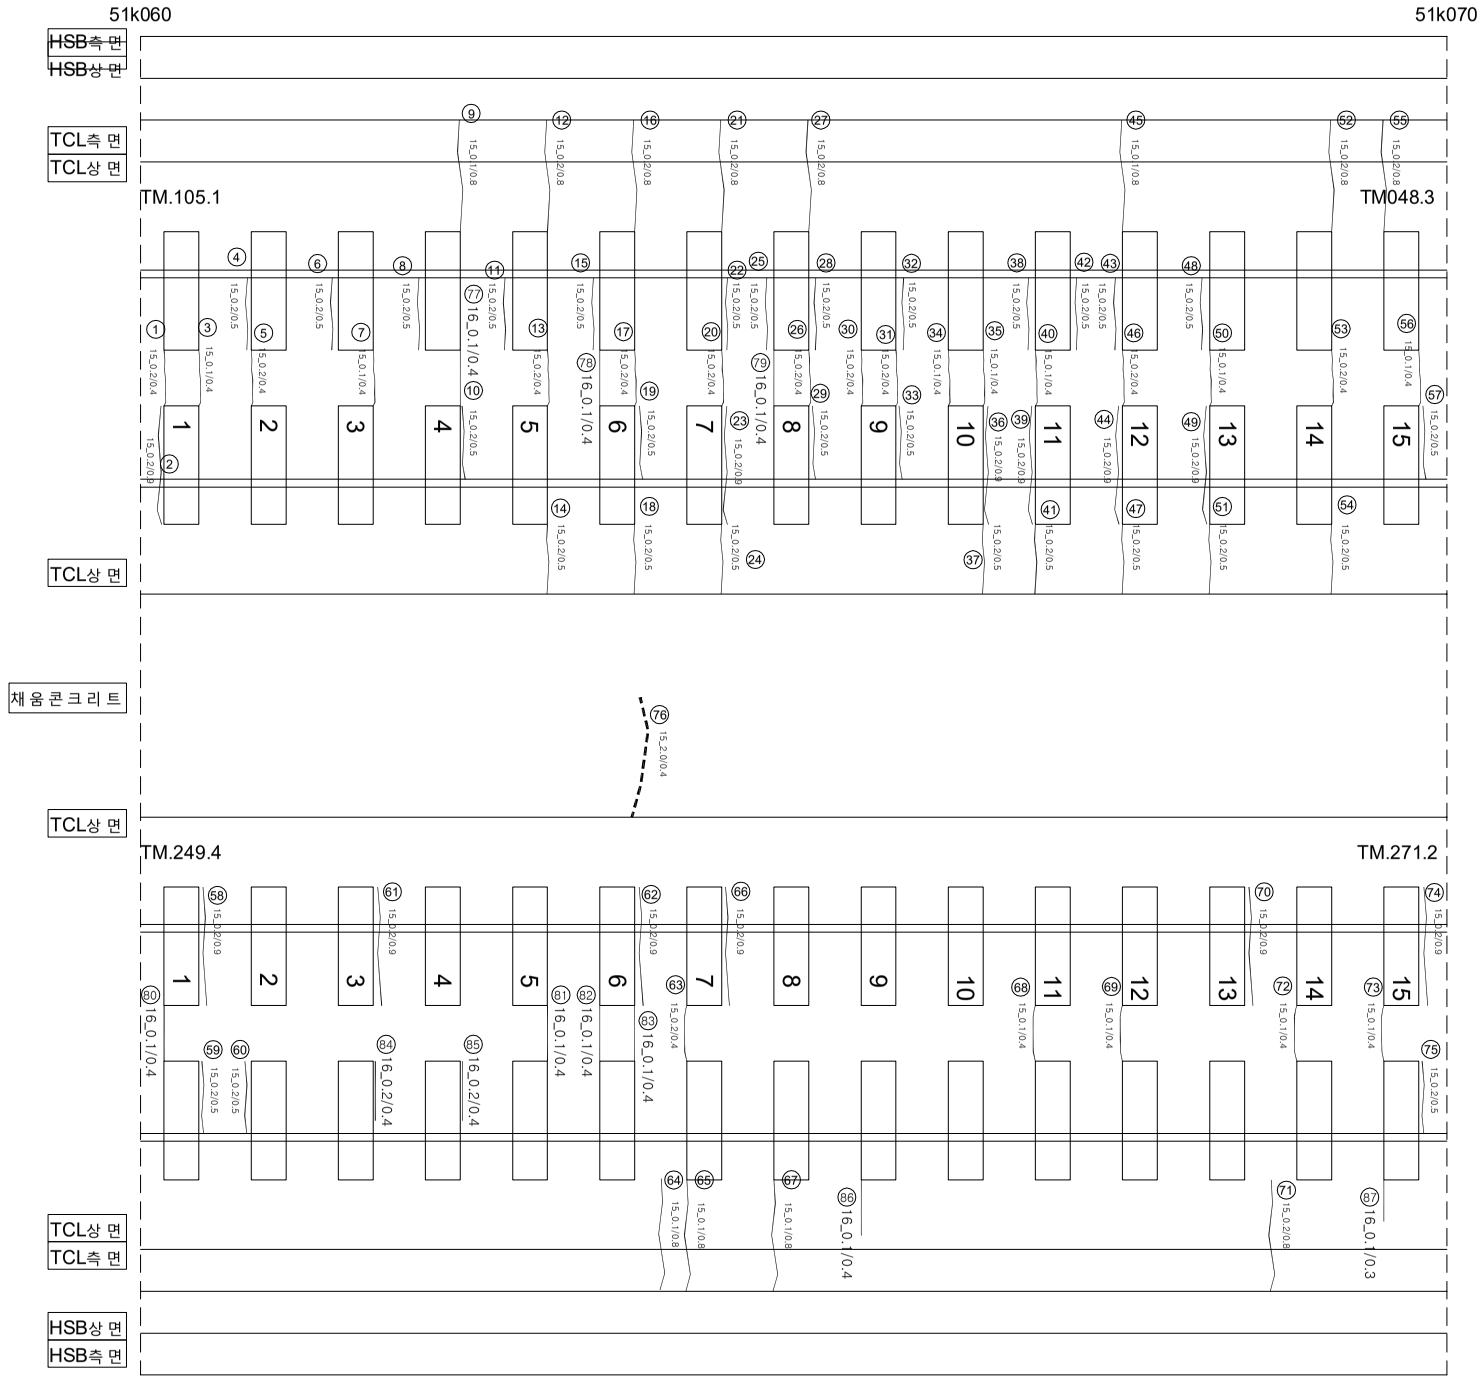
연번	손상	폭		연장		비고	연번	손상	폭		연장		비고
1	균열	0.2	㎜	0.4	m		55	균열	0.2	㎜	0.8	m	
2	경계부 균열	0.2	㎜	0.9	m		56	균열	0.1	㎜	0.4	m	
3	균열	0.1	㎜	0.4	m		57	경계부 균열	0.2	㎜	0.5	m	
4	경계부 균열	0.2	㎜	0.5	m		58	경계부 균열	0.2	㎜	0.9	m	
5	균열	0.2	㎜	0.4	m		59	경계부 균열	0.2	㎜	0.5	m	
6	경계부 균열	0.2	㎜	0.5	m		60	경계부 균열	0.2	㎜	0.5	m	
7	균열	0.1	㎜	0.4	m		61	경계부 균열	0.2	㎜	0.9	m	
8	경계부 균열	0.2	㎜	0.5	m		62	경계부 균열	0.2	㎜	0.9	m	
9	균열	0.1	㎜	0.8	m		63	균열	0.2	㎜	0.4	m	
10	경계부 균열	0.2	㎜	0.5	m		64	균열	0.1	㎜	0.8	m	
11	경계부 균열	0.2	㎜	0.5	m		65	균열	0.1	㎜	0.8	m	
12	균열	0.2	㎜	0.8	m		66	경계부 균열	0.2	㎜	0.9	m	
13	균열	0.2	㎜	0.4	m		67	균열	0.1	㎜	0.8	m	
14	균열	0.2	㎜	0.5	m		68	균열	0.1	㎜	0.4	m	
15	경계부 균열	0.2	㎜	0.5	m		69	균열	0.1	㎜	0.4	m	
16	균열	0.2	㎜	0.8	m		70	경계부 균열	0.2	㎜	0.9	m	
17	균열	0.2	㎜	0.4	m		71	균열	0.2	㎜	0.8	m	
18	균열	0.2	㎜	0.5	m		72	균열	0.1	㎜	0.4	m	
19	경계부 균열	0.2	㎜	0.5	m		73	균열	0.1	㎜	0.4	m	
20	균열	0.2	㎜	0.4	m		74	경계부 균열	0.2	㎜	0.9	m	
21	균열	0.2	㎜	0.8	m		75	경계부 균열	0.2	㎜	0.5	m	
22	경계부 균열	0.2	㎜	0.5	m		76	균열	2.0	㎜	0.4	m

23	경계부 균열	0.2	㎜	0.9	m		77	균열	0.1	㎜	0.4	m	
24	균열	0.2	㎜	0.5	m		78	균열	0.1	㎜	0.4	m	
25	경계부 균열	0.2	㎜	0.5	m		79	균열	0.1	㎜	0.4	m	
26	균열	0.2	㎜	0.4	m		80	균열	0.1	㎜	0.4	m	
27	균열	0.2	㎜	0.8	m		81	균열	0.1	㎜	0.4	m	
28	경계부 균열	0.2	㎜	0.5	m		82	균열	0.1	㎜	0.4	m	
29	경계부 균열	0.2	㎜	0.5	m		83	균열	0.1	㎜	0.4	m	
30	균열	0.2	㎜	0.4	m		84	경계부 균열	0.2	㎜	0.4	m	
31	균열	0.2	㎜	0.4	m		85	경계부 균열	0.2	㎜	0.4	m	
32	경계부 균열	0.2	㎜	0.5	m		86	균열	0.1	㎜	0.4	m	
33	경계부 균열	0.2	㎜	0.5	m		87	균열	0.1	㎜	0.3	m	
34	균열	0.1	㎜	0.4	m		88						
35	균열	0.1	㎜	0.4	m		89						
36	경계부 균열	0.2	㎜	0.9	m		90						
37	균열	0.2	㎜	0.5	m		91						
38	경계부 균열	0.2	㎜	0.5	m		92						
39	경계부 균열	0.1	㎜	0.4	m		93						
40	균열	0.2	㎜	0.5	m		94						
41	균열	0.2	㎜	0.5	m		95						
42	경계부 균열	0.2	㎜	0.5	m		96						
43	경계부 균열	0.2	㎜	0.5	m		97						
44	경계부 균열	0.2	㎜	0.9	m		98						
45	균열	0.1	㎜	0.8	m		99						
46	균열	0.2	㎜	0.4	m		100						
47	균열	0.2	㎜	0.5	m		101						
48	경계부 균열	0.2	㎜	0.5	m		102						
49	경계부 균열	0.2	㎜	0.9	m		103

50	균열	0.1	㎜	0.4	m		104						
51	균열	0.2	㎜	0.5	m		105						
52	균열	0.2	㎜	0.8	m		106						
53	균열	0.2	㎜	0.4	m		107						
54	균열	0.2	㎜	0.5	m		108
