장구교_토공노반_78(51.090~51.100km, L=10m)

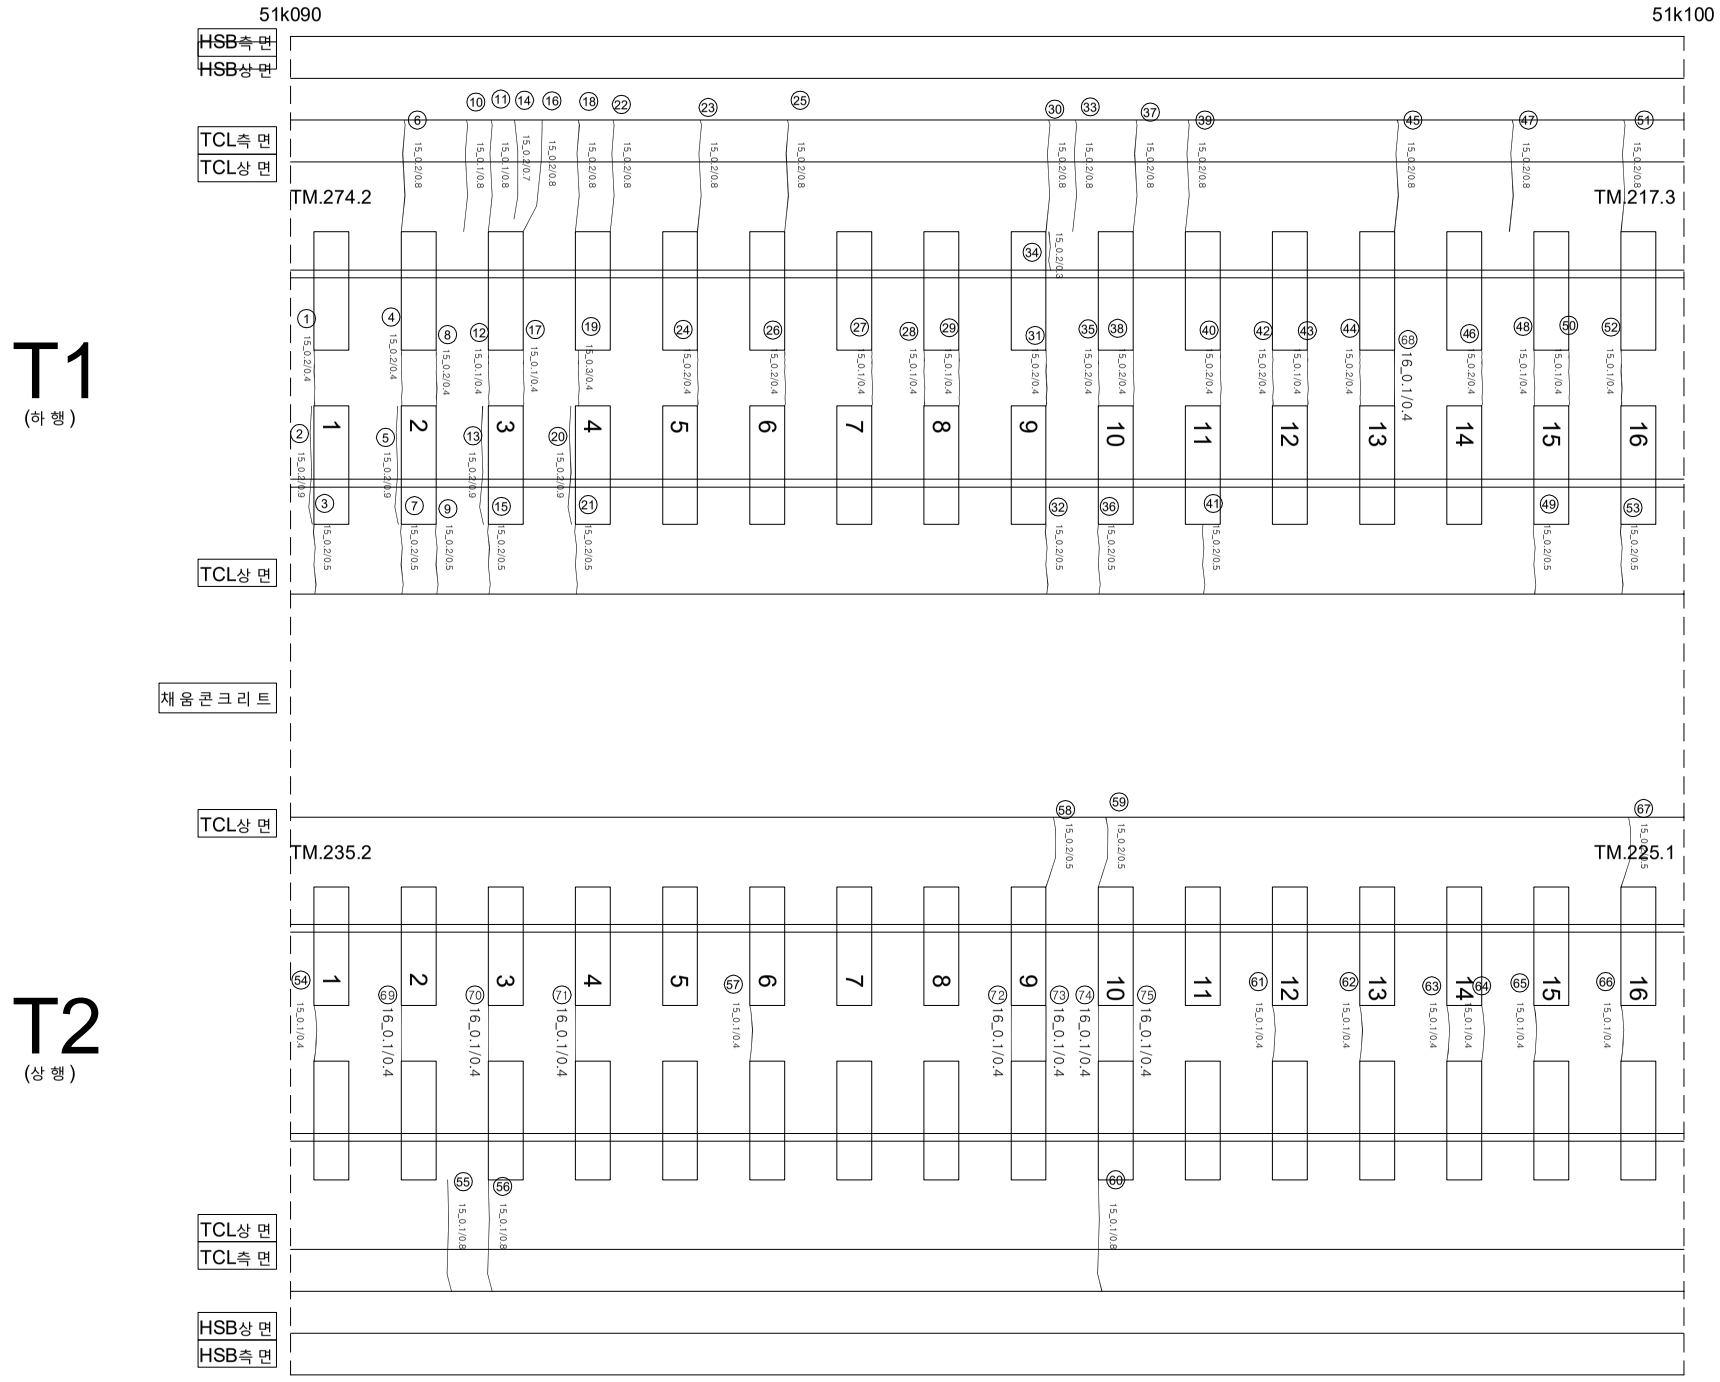
연번	손상	폭		연장		비고	연번	손상	폭		연장		비고
1	균열	0.2	㎜	0.4	m		55	균열	0.1	㎜	0.8	m	
2	경계부 균열	0.2	㎜	0.9	m		56	균열	0.1	㎜	0.8	m	
3	균열	0.2	㎜	0.5	m		57	균열	0.1	㎜	0.4	m	
4	균열	0.2	㎜	0.4	m		58	균열	0.2	㎜	0.5	m	
5	경계부 균열	0.2	㎜	0.9	m		59	균열	0.2	㎜	0.5	m	
6	균열	0.2	㎜	0.8	m		60	균열	0.1	㎜	0.8	m	
7	균열	0.2	㎜	0.5	m		61	균열	0.1	㎜	0.4	m	
8	균열	0.2	㎜	0.4	m		62	균열	0.1	㎜	0.4	m	
9	균열	0.2	㎜	0.5	m		63	균열	0.1	㎜	0.4	m	
10	균열	0.1	㎜	0.8	m		64	균열	0.1	㎜	0.4	m	
11	균열	0.1	㎜	0.8	m		65	균열	0.1	㎜	0.4	m	
12	균열	0.1	㎜	0.4	m		66	균열	0.1	㎜	0.4	m	
13	경계부 균열	0.2	㎜	0.9	m		67	균열	0.2	㎜	0.5	m	
14	균열	0.2	㎜	0.7	m		68	균열	0.1	㎜	0.4	m	
15	균열	0.2	㎜	0.5	m		69	균열	0.1	㎜	0.4	m	
16	균열	0.2	㎜	0.8	m		70	균열	0.1	㎜	0.4	m	
17	균열	0.1	㎜	0.4	m		71	균열	0.1	㎜	0.4	m	
18	균열	0.2	㎜	0.8	m		72	균열	0.1	㎜	0.4	m	
19	균열	0.3	㎜	0.4	m		73	균열	0.1	㎜	0.4	m	
20	경계부 균열	0.2	㎜	0.9	m		74	균열	0.1	㎜	0.4	m	
21	균열	0.2	㎜	0.5	m		75	균열	0.1	㎜	0.4	m	
22	균열	0.2	㎜	0.8	m		76						
23	균열	0.2	㎜	0.8	m		77						
24	균열	0.2	㎜	0.4	m		78						
25	균열	0.2	㎜	0.8	m		79

26	균열	0.2	㎜	0.4	m		80						
27	균열	0.1	㎜	0.4	m		81						
28	균열	0.1	㎜	0.4	m		82						
29	균열	0.1	㎜	0.4	m		83						
30	균열	0.2	㎜	0.8	m		84						
31	균열	0.2	㎜	0.4	m		85						
32	균열	0.2	㎜	0.5	m		86						
33	균열	0.2	㎜	0.8	m		87						
34	경계부 균열	0.2	㎜	0.3	m		88						
35	균열	0.2	㎜	0.4	m		89						
36	균열	0.2	㎜	0.5	m		90						
37	균열	0.2	㎜	0.8	m		91						
38	균열	0.2	㎜	0.4	m		92						
39	균열	0.2	㎜	0.8	m		93						
40	균열	0.2	㎜	0.4	m		94						
41	균열	0.2	㎜	0.5	m		95						
42	균열	0.2	㎜	0.4	m		96						
43	균열	0.1	㎜	0.4	m		97						
44	균열	0.2	㎜	0.4	m		98						
45	균열	0.2	㎜	0.8	m		99						
46	균열	0.2	㎜	0.4	m		100						
47	균열	0.2	㎜	0.8	m		101						
48	균열	0.1	㎜	0.4	m		102						
49	균열	0.2	㎜	0.5	m		103						
50	균열	0.1	㎜	0.4	m		104						
51	균열	0.2	㎜	0.8	m		105						
52	균열	0.1	㎜	0.4	m		106						
53	균열	0.2	㎜	0.5	m		107						
54	균열	0.1	㎜	0.4	m		108
