외관조사 일람도번호
G28_장구교_토공노반80(51k110~51k120)

장구교_토공노반_80(51.110~51.120km, L=10m)

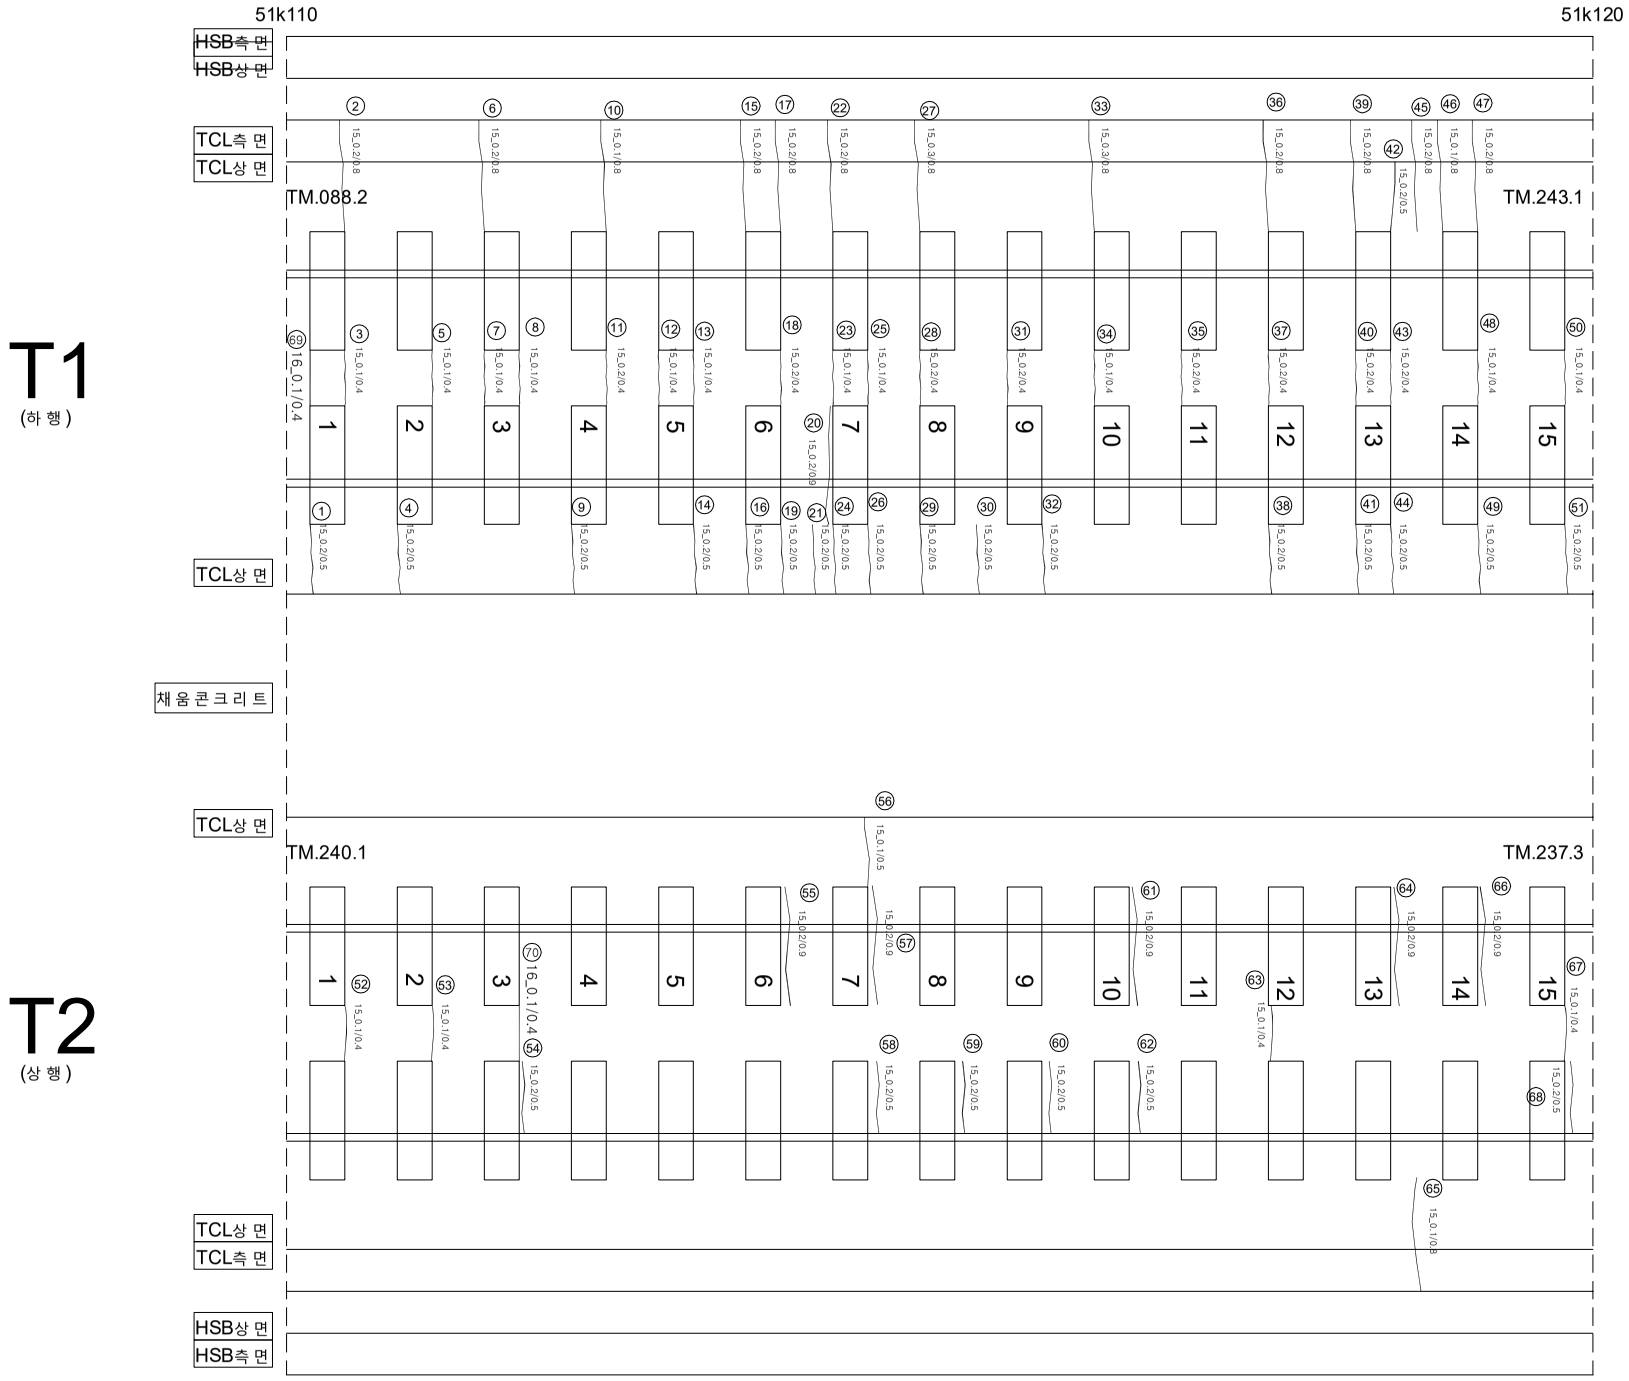
연번	손상	폭		연장		비고	연번	손상	폭		연장		비고
1	균열	0.2	㎜	0.5	m		55	경계부 균열	0.2	㎜	0.9	m	
2	균열	0.2	㎜	0.8	m		56	균열	0.1	㎜	0.5	m	
3	균열	0.1	㎜	0.4	m		57	경계부 균열	0.2	㎜	0.9	m	
4	균열	0.2	㎜	0.5	m		58	균열	0.2	㎜	0.5	m	
5	균열	0.1	㎜	0.4	m		59	균열	0.2	㎜	0.5	m	
6	균열	0.2	㎜	0.8	m		60	균열	0.2	㎜	0.5	m	
7	균열	0.1	㎜	0.4	m		61	경계부 균열	0.2	㎜	0.9	m	
8	균열	0.1	㎜	0.4	m		62	균열	0.2	㎜	0.5	m	
9	균열	0.2	㎜	0.5	m		63	균열	0.1	㎜	0.4	m	
10	균열	0.1	㎜	0.8	m		64	경계부 균열	0.2	㎜	0.9	m	
11	균열	0.2	㎜	0.4	m		65	균열	0.1	㎜	0.8	m	
12	균열	0.1	㎜	0.4	m		66	경계부 균열	0.2	㎜	0.9	m	
13	균열	0.1	㎜	0.4	m		67	균열	0.1	㎜	0.4	m	
14	균열	0.2	㎜	0.5	m		68	경계부 균열	0.2	㎜	0.5	m	
15	균열	0.2	㎜	0.8	m		69	균열	0.1	㎜	0.4	m	
16	균열	0.2	㎜	0.5	m		70	균열	0.1	㎜	0.4	m	
17	균열	0.2	㎜	0.8	m		71						
18	균열	0.2	㎜	0.4	m		72						
19	균열	0.2	㎜	0.5	m		73						
20	경계부 균열	0.2	㎜	0.9	m		74						
21	균열	0.2	㎜	0.5	m		75						
22	균열	0.2	㎜	0.8	m		76						
23	균열	0.1	㎜	0.4	m		77						
24	균열	0.2	㎜	0.5	m		78						
25	균열	0.1	㎜	0.4	m		79						
26	균열	0.2	㎜	0.5	m		80

27	균열	0.3	㎜	0.8	m		81						
28	균열	0.2	㎜	0.4	m		82						
29	균열	0.2	㎜	0.5	m		83						
30	균열	0.2	㎜	0.5	m		84						
31	균열	0.2	㎜	0.4	m		85						
32	균열	0.2	㎜	0.5	m		86						
33	균열	0.3	㎜	0.8	m		87						
34	균열	0.1	㎜	0.4	m		88						
35	균열	0.2	㎜	0.4	m		89						
36	균열	0.2	㎜	0.8	m		90						
37	균열	0.2	㎜	0.4	m		91						
38	균열	0.2	㎜	0.5	m		92						
39	균열	0.2	㎜	0.8	m		93						
40	균열	0.2	㎜	0.4	m		94						
41	균열	0.2	㎜	0.5	m		95						
42	균열	0.2	㎜	0.5	m		96						
43	균열	0.2	㎜	0.4	m		97						
44	균열	0.2	㎜	0.5	m		98						
45	균열	0.2	㎜	0.8	m		99						
46	균열	0.1	㎜	0.8	m		100						
47	균열	0.2	㎜	0.8	m		101						
48	균열	0.1	㎜	0.4	m		102						
49	균열	0.2	㎜	0.5	m		103						
50	균열	0.1	㎜	0.4	m		104						
51	균열	0.2	㎜	0.5	m		105						
52	균열	0.1	㎜	0.4	m		106						
53	균열	0.1	㎜	0.4	m		107						
54	경계부 균열	0.2	㎜	0.5	m		108
