외관조사 평면도번호
G28_장구교_토공노반90(51k210~51k220)

장구교_토공노반_90(51.210~51.220km, L=10m)

시행사	용역명	용역사	과업 책임자	분야별 책임자
한국철도공사 KOREA RAILROAD	2017년도 호남고속선 오송-광주송정간 콘크리트궤도 점검용역	(주)한국구조물안전연구원 (주)한국국토안전연구원 (재)한국건설품질연구원	이 복 영	라 윤 강 김 경 기 윤 석 기

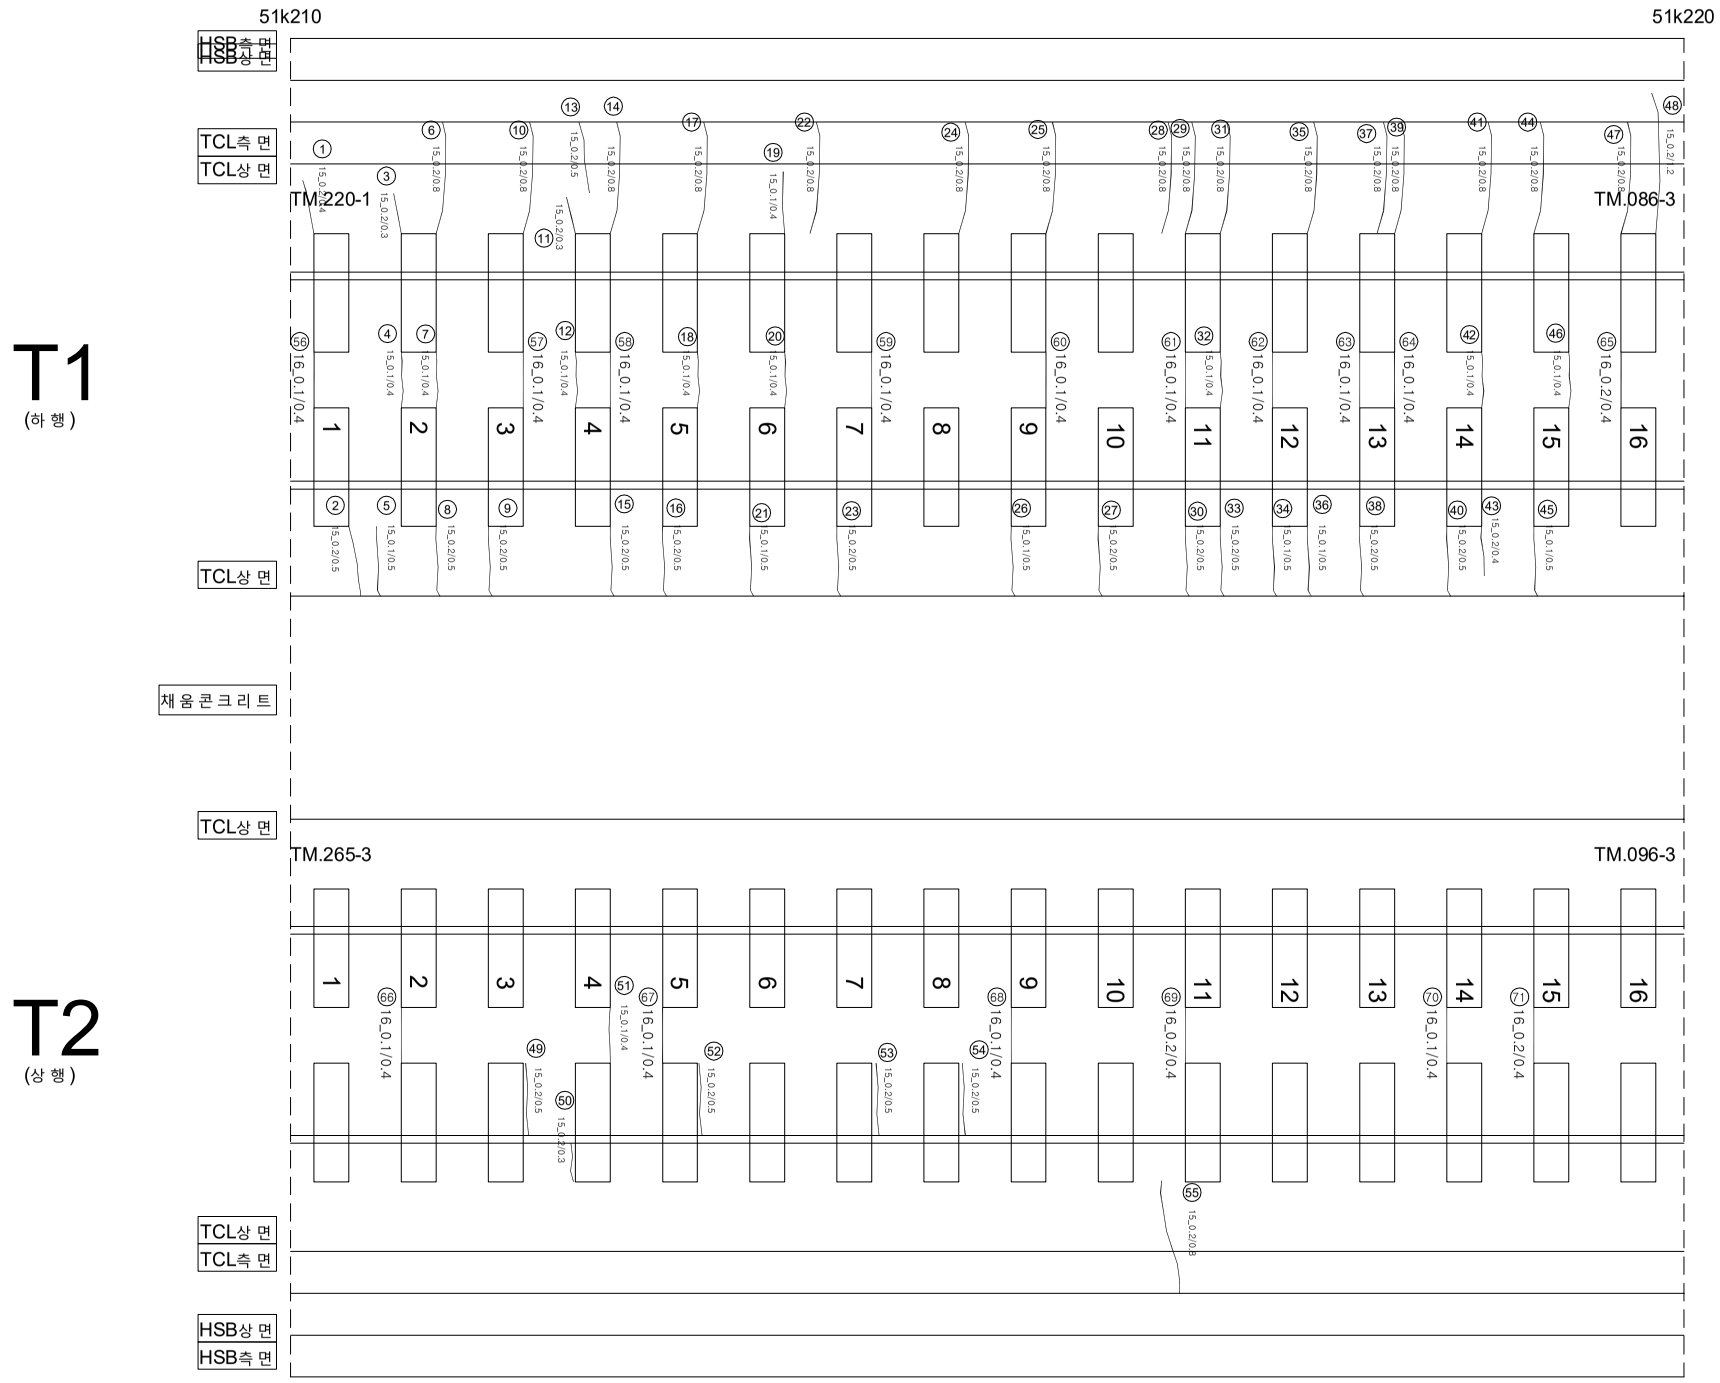
연번	손상	폭		연장		비고	연번	손상	폭		연장		비고
1	균열	0.2	㎜	0.4	m		55	균열	0.2	㎜	0.8	m	
2	균열	0.2	㎜	0.5	m		56	균열	0.1	㎜	0.4	m	
3	균열	0.2	㎜	0.3	m		57	균열	0.1	㎜	0.4	m	
4	균열	0.1	㎜	0.4	m		58	균열	0.1	㎜	0.4	m	
5	균열	0.1	㎜	0.5	m		59	균열	0.1	㎜	0.4	m	
6	균열	0.2	㎜	0.8	m		60	균열	0.1	㎜	0.4	m	
7	균열	0.1	㎜	0.4	m		61	균열	0.1	㎜	0.4	m	
8	균열	0.2	㎜	0.5	m		62	균열	0.1	㎜	0.4	m	
9	균열	0.2	㎜	0.5	m		63	균열	0.1	㎜	0.4	m	
10	균열	0.2	㎜	0.8	m		64	균열	0.1	㎜	0.4	m	
11	균열	0.2	㎜	0.3	m		65	균열	0.2	㎜	0.4	m	
12	균열	0.1	㎜	0.4	m		66	균열	0.1	㎜	0.4	m	
13	균열	0.2	㎜	0.5	m		67	균열	0.1	㎜	0.4	m	
14	균열	0.2	㎜	0.8	m		68	균열	0.1	㎜	0.4	m	
15	균열	0.2	㎜	0.5	m		69	균열	0.2	㎜	0.4	m	
16	균열	0.2	㎜	0.5	m		70	균열	0.1	㎜	0.4	m	
17	균열	0.2	㎜	0.8	m		71	균열	0.2	㎜	0.4	m	
18	균열	0.1	㎜	0.4	m		72						
19	균열	0.1	㎜	0.4	m		73						
20	균열	0.1	㎜	0.4	m		74						
21	균열	0.1	㎜	0.5	m		75						
22	균열	0.2	㎜	0.8	m		76						
23	균열	0.2	㎜	0.5	m		77						
24	균열	0.2	㎜	0.8	m		78						
25	균열	0.2	㎜	0.8	m		79						
26	균열	0.1	㎜	0.5	m		80						
27	균열	0.2	㎜	0.5	m		81

28	균열	0.2	㎜	0.8	m		82						
29	균열	0.2	㎜	0.8	m		83						
30	균열	0.2	㎜	0.5	m		84						
31	균열	0.2	㎜	0.8	m		85						
32	균열	0.1	㎜	0.4	m		86						
33	균열	0.2	㎜	0.5	m		87						
34	균열	0.1	㎜	0.5	m		88						
35	균열	0.2	㎜	0.8	m		89						
36	균열	0.1	㎜	0.5	m		90						
37	균열	0.2	㎜	0.8	m		91						
38	균열	0.2	㎜	0.5	m		92						
39	균열	0.2	㎜	0.8	m		93						
40	균열	0.2	㎜	0.5	m		94						
41	균열	0.2	㎜	0.8	m		95						
42	균열	0.1	㎜	0.4	m		96						
43	균열	0.2	㎜	0.4	m		97						
44	균열	0.2	㎜	0.8	m		98						
45	균열	0.1	㎜	0.5	m		99						
46	균열	0.1	㎜	0.4	m		100						
47	균열	0.2	㎜	0.8	m		101						
48	균열	0.2	㎜	1.2	m		102						
49	경계부 균열	0.2	㎜	0.5	m		103						
50	경계부 균열	0.2	㎜	0.3	m		104						
51	균열	0.1	㎜	0.4	m		105						
52	경계부 균열	0.2	㎜	0.5	m		106						
53	경계부 균열	0.2	㎜	0.5	m		107						
54	경계부 균열	0.2	㎜	0.5	m		108
