| 외관조사 및 도면번호 |
|---|
| G28_장구교_토공노반10(50k410~50k420) |

# 장구교_토공노반_10(50.410~50.420km, L=10m)

| 시 행 사 | 용 역 명 | 용 역 사 | 과업 책임자 | 분야별 책임자 | 균열 | | | |
|---|---|---|---|---|---|---|---|---|
| KORAIL 한국철도공사 KOREA RAILROAD | 2017년도 호남고속선 오송-광주송정간 콘크리트궤도 점검용역 | (주)한국구조물안전연구원<br>(주)한국국토안전연구원<br>(재)한국건설품질연구원 | 이 복 영 | 라 윤 강<br>김 경 기<br>윤 석 기 | 0.2/2.0 (0.3㎜이하 : 흑색)<br>0.4/2.0 (0.3㎜초과 0.5㎜이하 : 청색)<br>0.6/2.0 (0.5㎜초과 1.0㎜미만 : 적색)<br>1.0/2.0 (1.0㎜이상 : 분홍색) | 침목도상분리<br>망상<br>박리,박락,파손<br>백태 | 재료분리<br>철근노출<br>누수,습윤부<br>시공이음분리,층분리 |

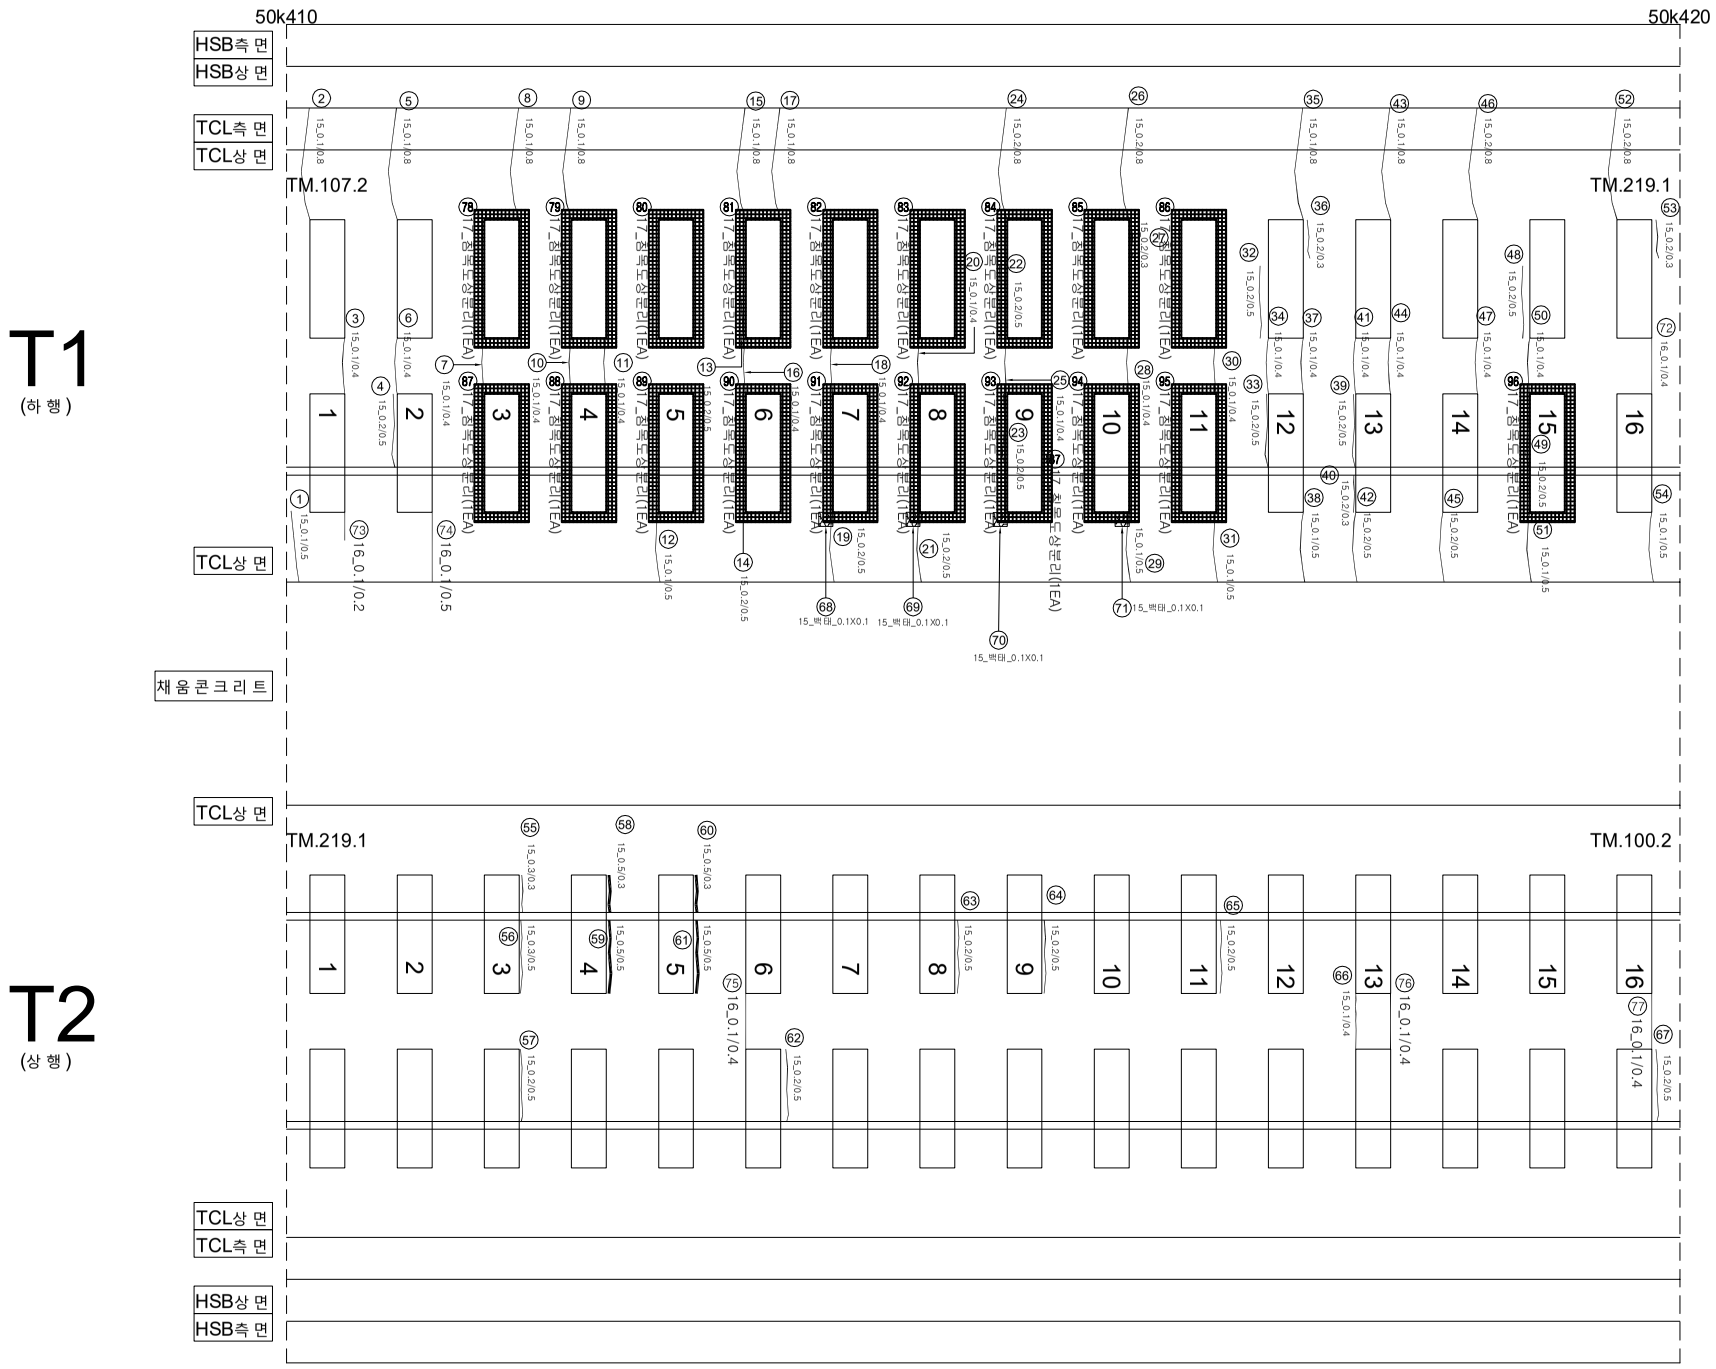
| 연번 | 손상 | 폭 | | 연장 | | 비고 | 연번 | 손상 | 폭 | | 연장 | | 비고 |
|---|---|---|---|---|---|---|---|---|---|---|---|---|---|
| 1 | 균열 | 0.1 | ㎜ | 0.5 | m | | 55 | 경계부 균열 | 0.3 | ㎜ | 0.3 | m | |
| 2 | 균열 | 0.1 | ㎜ | 0.8 | m | | 56 | 경계부 균열 | 0.3 | ㎜ | 0.5 | m | |
| 3 | 균열 | 0.1 | ㎜ | 0.4 | m | | 57 | 경계부 균열 | 0.2 | ㎜ | 0.5 | m | |
| 4 | 균열 | 0.2 | ㎜ | 0.5 | m | | 58 | 경계부 균열 | 0.5 | ㎜ | 0.3 | m | |
| 5 | 균열 | 0.1 | ㎜ | 0.8 | m | | 59 | 경계부 균열 | 0.5 | ㎜ | 0.5 | m | |
| 6 | 균열 | 0.1 | ㎜ | 0.4 | m | | 60 | 경계부 균열 | 0.5 | ㎜ | 0.3 | m | |
| 7 | 균열 | 0.1 | ㎜ | 0.4 | m | | 61 | 경계부 균열 | 0.5 | ㎜ | 0.5 | m | |
| 8 | 균열 | 0.1 | ㎜ | 0.8 | m | | 62 | 경계부 균열 | 0.2 | ㎜ | 0.5 | m | |
| 9 | 균열 | 0.1 | ㎜ | 0.8 | m | | 63 | 경계부 균열 | 0.2 | ㎜ | 0.5 | m | |
| 10 | 균열 | 0.1 | ㎜ | 0.4 | m | | 64 | 경계부 균열 | 0.2 | ㎜ | 0.5 | m | |
| 11 | 균열 | 0.1 | ㎜ | 0.4 | m | | 65 | 경계부 균열 | 0.2 | ㎜ | 0.5 | m | |
| 12 | 균열 | 0.1 | ㎜ | 0.5 | m | | 66 | 균열 | 0.1 | ㎜ | 0.4 | m | |
| 13 | 경계부 균열 | 0.2 | ㎜ | 0.5 | m | | 67 | 경계부 균열 | 0.2 | ㎜ | 0.5 | m | |
| 14 | 경계부 균열 | 0.2 | ㎜ | 0.5 | m | | 68 | 백태 | 0.1 | ㎜ | 0.1 | m | |
| 15 | 균열 | 0.1 | ㎜ | 0.8 | m | | 69 | 백태 | 0.1 | ㎜ | 0.1 | m | |
| 16 | 균열 | 0.1 | ㎜ | 0.4 | m | | 70 | 백태 | 0.1 | ㎜ | 0.1 | m | |
| 17 | 균열 | 0.1 | ㎜ | 0.8 | m | | 71 | 백태 | 0.1 | ㎜ | 0.1 | m | |
| 18 | 균열 | 0.1 | ㎜ | 0.4 | m | | 72 | 균열 | 0.1 | ㎜ | 0.4 | m | |
| 19 | 균열 | 0.2 | ㎜ | 0.5 | m | | 73 | 균열 | 0.1 | ㎜ | 0.2 | m | |
| 20 | 균열 | 0.1 | ㎜ | 0.4 | m | | 74 | 균열 | 0.1 | ㎜ | 0.5 | m | |
| 21 | 균열 | 0.2 | ㎜ | 0.5 | m | | 75 | 균열 | 0.1 | ㎜ | 0.4 | m | |
| 22 | 경계부 균열 | 0.2 | ㎜ | 0.5 | m | | 76 | 균열 | 0.1 | ㎜ | 0.4 | m | |
| 23 | 경계부 균열 | 0.2 | ㎜ | 0.5 | m | | 77 | 균열 | 0.1 | ㎜ | 0.4 | m | |
| 24 | 균열 | 0.2 | ㎜ | 0.8 | m | | 78 | 침목도상분리 | | | 1.0 | ea | 신 규 |
| 25 | 균열 | 0.1 | ㎜ | 0.4 | m | | 79 | 침목도상분리 | | | 1.0 | ea | 신 규 |
| 26 | 균열 | 0.2 | ㎜ | 0.8 | m | | 80 | 침목도상분리 | | | 1.0 | ea | 신 규 |
| 27 | 경계부 균열 | 0.2 | ㎜ | 0.3 | m | | 81 | 침목도상분리 | | | 1.0 | ea | 신 규 |
| 28 | 균열 | 0.1 | ㎜ | 0.4 | m | | 82 | 침목도상분리 | | | 1.0 | ea | 신 규 |
| 29 | 균열 | 0.1 | ㎜ | 0.5 | m | | 83 | 침목도상분리 | | | 1.0 | ea | 신 규 |
| 30 | 균열 | 0.1 | ㎜ | 0.4 | m | | 84 | 침목도상분리 | | | 1.0 | ea | 신 규 |
| 31 | 균열 | 0.1 | ㎜ | 0.5 | m | | 85 | 침목도상분리 | | | 1.0 | ea | 신 규 |
| 32 | 경계부 균열 | 0.2 | ㎜ | 0.5 | m | | 86 | 침목도상분리 | | | 1.0 | ea | 신 규 |
| 33 | 경계부 균열 | 0.2 | ㎜ | 0.5 | m | | 87 | 침목도상분리 | | | 1.0 | ea | 신 규 |
| 34 | 균열 | 0.1 | ㎜ | 0.4 | m | | 88 | 침목도상분리 | | | 1.0 | ea | 신 규 |
| 35 | 균열 | 0.1 | ㎜ | 0.8 | m | | 89 | 침목도상분리 | | | 1.0 | ea | 신 규 |
| 36 | 경계부 균열 | 0.2 | ㎜ | 0.3 | m | | 90 | 침목도상분리 | | | 1.0 | ea | 신 규 |
| 37 | 균열 | 0.1 | ㎜ | 0.4 | m | | 91 | 침목도상분리 | | | 1.0 | ea | 신 규 |
| 38 | 균열 | 0.1 | ㎜ | 0.5 | m | | 92 | 침목도상분리 | | | 1.0 | ea | 신 규 |
| 39 | 경계부 균열 | 0.2 | ㎜ | 0.5 | m | | 93 | 침목도상분리 | | | 1.0 | ea | 신 규 |
| 40 | 경계부 균열 | 0.2 | ㎜ | 0.3 | m | | 94 | 침목도상분리 | | | 1.0 | ea | 신 규 |
| 41 | 균열 | 0.1 | ㎜ | 0.4 | m | | 95 | 침목도상분리 | | | 1.0 | ea | 신 규 |
| 42 | 균열 | 0.2 | ㎜ | 0.5 | m | | 96 | 침목도상분리 | | | 1.0 | ea | 신 규 |
| 43 | 균열 | 0.1 | ㎜ | 0.8 | m | | 97 | | | | | | |
| 44 | 균열 | 0.1 | ㎜ | 0.4 | m | | 98 | | | | | | |
| 45 | 균열 | 0.2 | ㎜ | 0.5 | m | | 99 | | | | | | |
| 46 | 균열 | 0.2 | ㎜ | 0.8 | m | | 100 | | | | | | |
| 47 | 균열 | 0.1 | ㎜ | 0.4 | m | | 101 | | | | | | |
| 48 | 경계부 균열 | 0.2 | ㎜ | 0.5 | m | | 102 | | | | | | |
| 49 | 경계부 균열 | 0.2 | ㎜ | 0.5 | m | | 103 | | | | | | |
| 50 | 균열 | 0.1 | ㎜ | 0.4 | m | | 104 | | | | | | |
| 51 | 균열 | 0.1 | ㎜ | 0.5 | m | | 105 | | | | | | |
| 52 | 균열 | 0.2 | ㎜ | 0.8 | m | | 106 | | | | | | |
| 53 | 경계부 균열 | 0.2 | ㎜ | 0.3 | m | | 107 | | | | | | |
| 54 | 균열 | 0.1 | ㎜ | 0.5 | m | | 108 | | | | | | |
