장구교_토공노반_93(51.240~51.250km, L=10m)

시행사	용역명	용역사	과업참여자		범례				
			과업책임자	분야별책임자					
한국철도공사 KOREA RAILROAD	2017년도 호남고속선 오송-광주송정간 콘크리트궤도 점검용역	(주)한국구조물안전연구원 (주)한국국토안전연구원 (재)한국건설품질연구원	이 복 영	라 윤 강 김 경 기 윤 석 기	0.2/2.0 (0.3㎜이하 : 흑색)	침목도상분리	재료분리
					0.4/2.0 (0.3㎜초과 0.5㎜이하 : 청색)	망상	철근노출
					0.6/2.0 (0.5㎜초과 1.0㎜미만 : 적색)	박리,박락,파손	누수,습윤부
					1.0/2.0 (1.0㎜이상 : 분홍색)	백태	시공이음분리,층분리

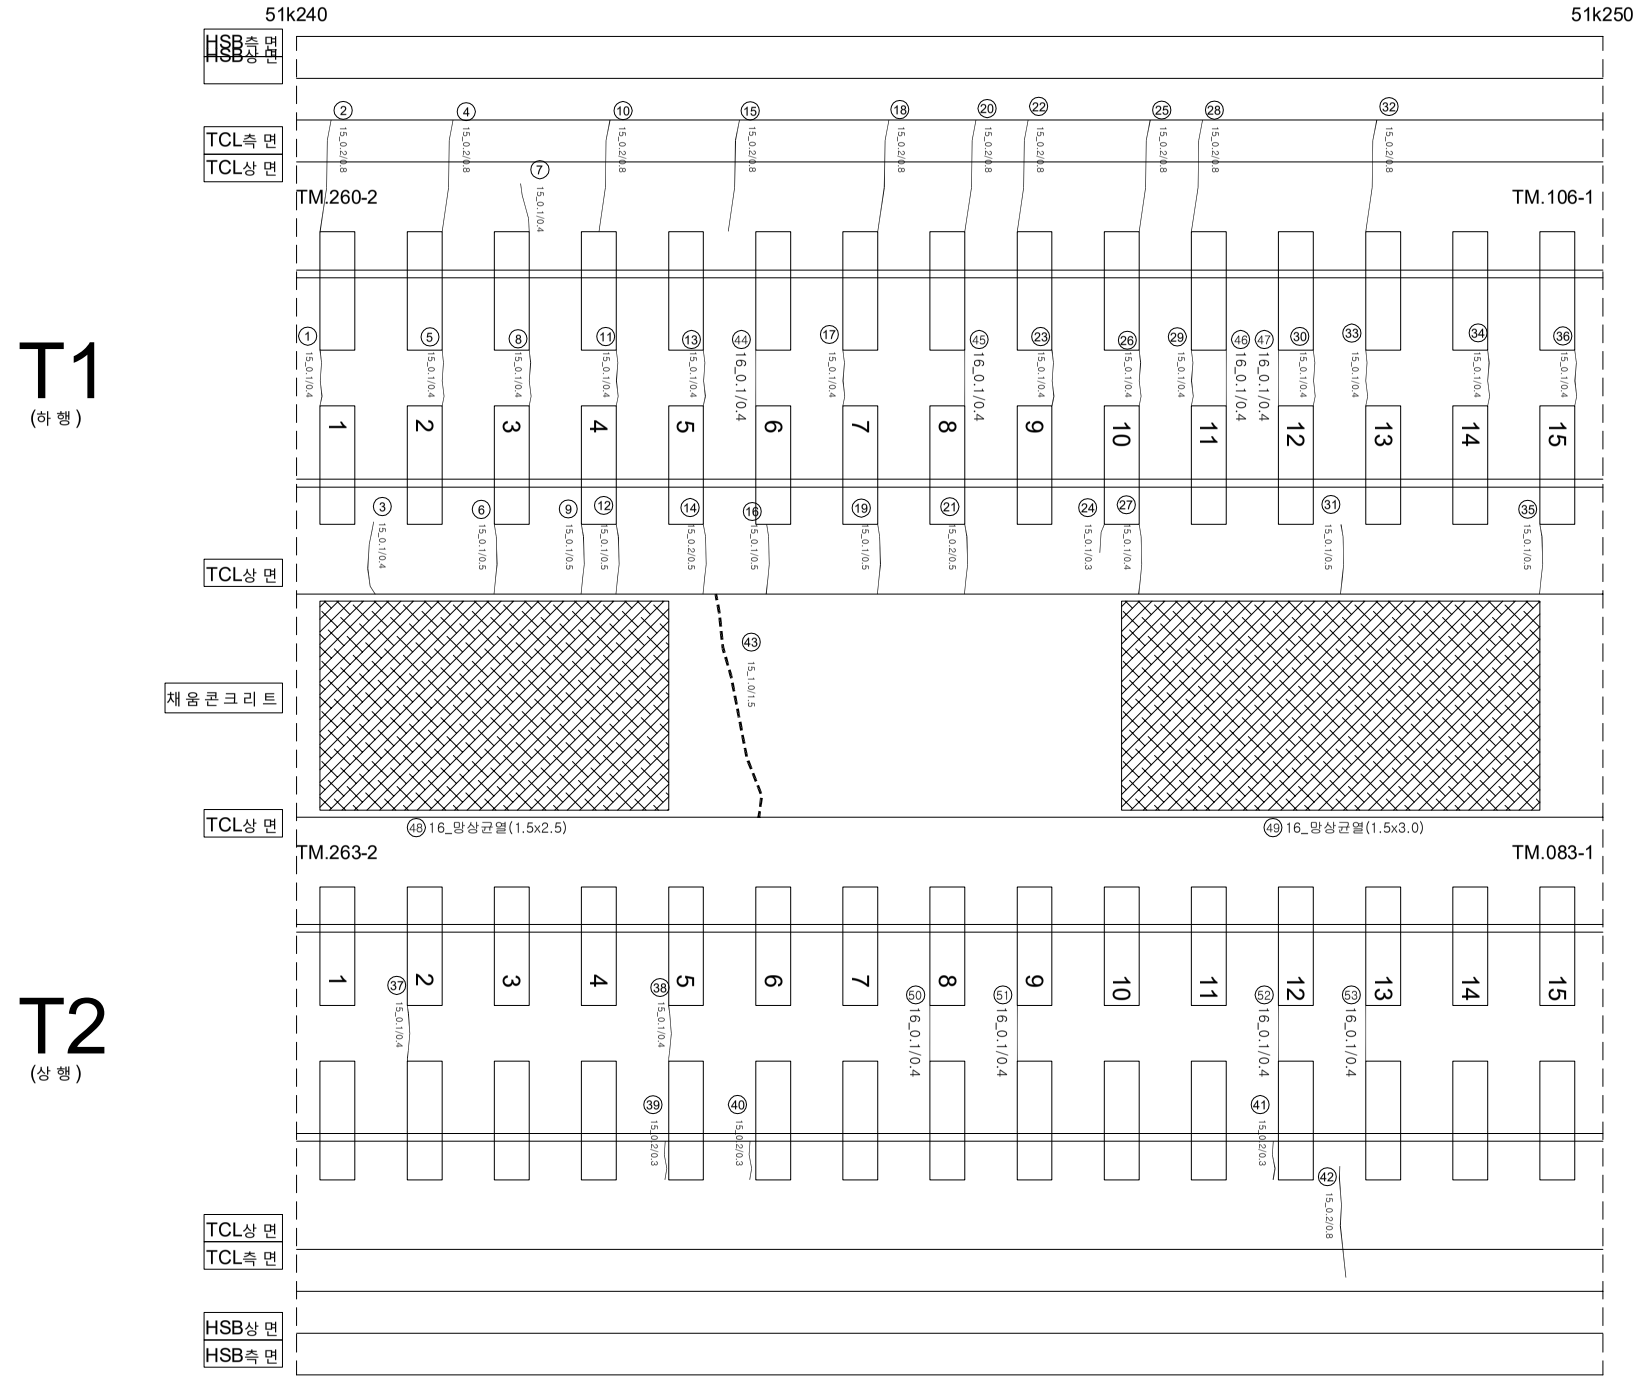
연번	손상	폭		연장		비고	연번	손상	폭		연장		비고
1	균열	0.1	㎜	0.4	m		55						
2	균열	0.2	㎜	0.8	m		56						
3	균열	0.1	㎜	0.4	m		57						
4	균열	0.2	㎜	0.8	m		58						
5	균열	0.1	㎜	0.4	m		59						
6	균열	0.1	㎜	0.5	m		60						
7	균열	0.1	㎜	0.4	m		61						
8	균열	0.1	㎜	0.4	m		62						
9	균열	0.1	㎜	0.5	m		63						
10	균열	0.2	㎜	0.8	m		64						
11	균열	0.1	㎜	0.4	m		65						
12	균열	0.1	㎜	0.5	m		66						
13	균열	0.1	㎜	0.4	m		67						
14	균열	0.2	㎜	0.5	m		68						
15	균열	0.2	㎜	0.8	m		69						
16	균열	0.1	㎜	0.5	m		70						
17	균열	0.1	㎜	0.4	m		71						
18	균열	0.2	㎜	0.8	m		72						
19	균열	0.1	㎜	0.5	m		73						
20	균열	0.2	㎜	0.8	m		74						
21	균열	0.2	㎜	0.5	m		75						
22	균열	0.2	㎜	0.8	m		76						
23	균열	0.1	㎜	0.4	m		77						
24	균열	0.1	㎜	0.3	m		78						
25	균열	0.2	㎜	0.8	m		79						
26	균열	0.1	㎜	0.4	m		80						
27	균열	0.1	㎜	0.4	m		81						
28	균열	0.2	㎜	0.8	m		82						
29	균열	0.1	㎜	0.4	m		83						
30	균열	0.1	㎜	0.4	m		84						
31	균열	0.1	㎜	0.5	m		85						
32	균열	0.2	㎜	0.8	m		86						
33	균열	0.1	㎜	0.4	m		87

34	균열	0.1	㎜	0.4	m		88						
35	균열	0.1	㎜	0.5	m		89						
36	균열	0.1	㎜	0.4	m		90						
37	균열	0.1	㎜	0.4	m		91						
38	균열	0.1	㎜	0.4	m		92						
39	경계부 균열	0.2	㎜	0.3	m		93						
40	경계부 균열	0.2	㎜	0.3	m		94						
41	경계부 균열	0.2	㎜	0.3	m		95						
42	균열	0.2	㎜	0.8	m		96						
43	균열	1.0	㎜	1.5	m		97						
44	균열	0.1	㎜	0.4	m		98						
45	균열	0.1	㎜	0.4	m		99						
46	균열	0.1	㎜	0.4	m		100						
47	균열	0.1	㎜	0.4	m		101						
48	망상균열	1.5	m	2.5	m		102						
49	망상균열	1.5	m	3.0	m		103						
50	균열	0.1	㎜	0.4	m		104						
51	균열	0.1	㎜	0.4	m		105						
52	균열	0.1	㎜	0.4	m		106						
53	균열	0.1	㎜	0.4	m		107						
54							108
