외관조사 일람도 번호
G28_장구교_토공노반98(51k290~51k300)

장구교_토공노반_98(51.290~51.300km, L=10m)

시 행 사	용 역 명	용 역 사	과 업 책 임 자	분 야 별 책 임 자
KORAIL 한국철도공사 KOREA RAILROAD	2017년도 호남고속선 오송-광주송정간 콘크리트궤도 점검용역	(주)한국구조물안전연구원 (주)한국국토안전연구원 (재)한국건설품질연구원	이 복 영	라 윤 강 김 경 기 윤 석 기

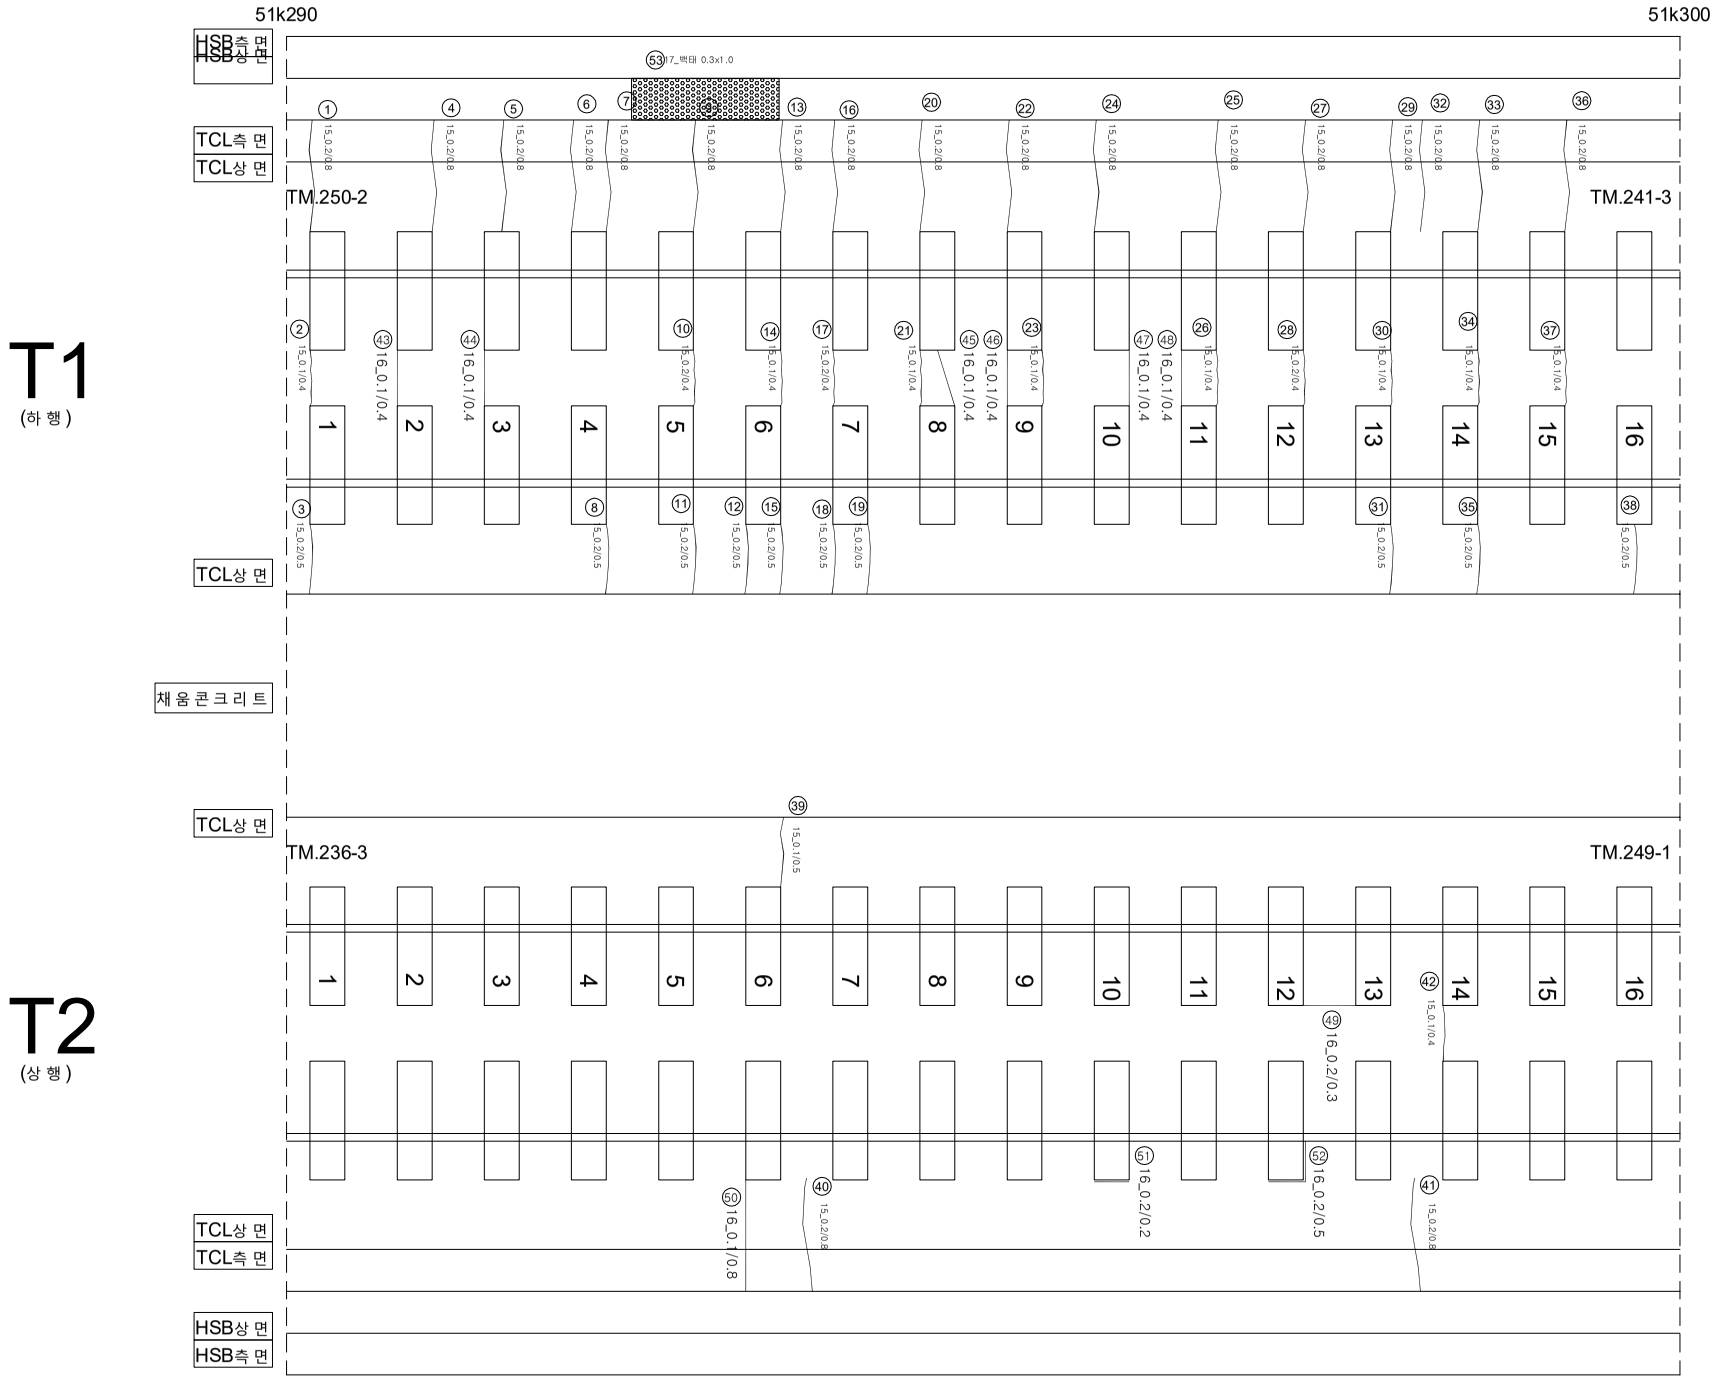
연번	손상	폭		연장		비고	연번	손상	폭		연장		비고
1	균열	0.2	㎜	0.8	m		55						
2	균열	0.1	㎜	0.4	m		56						
3	균열	0.2	㎜	0.5	m		57						
4	균열	0.2	㎜	0.8	m		58						
5	균열	0.2	㎜	0.8	m		59						
6	균열	0.2	㎜	0.8	m		60						
7	균열	0.2	㎜	0.8	m		61						
8	균열	0.2	㎜	0.5	m		62						
9	균열	0.2	㎜	0.8	m		63						
10	균열	0.2	㎜	0.4	m		64						
11	균열	0.2	㎜	0.5	m		65						
12	균열	0.2	㎜	0.5	m		66						
13	균열	0.2	㎜	0.8	m		67						
14	균열	0.1	㎜	0.4	m		68						
15	균열	0.2	㎜	0.5	m		69						
16	균열	0.2	㎜	0.8	m		70						
17	균열	0.2	㎜	0.4	m		71						
18	균열	0.2	㎜	0.5	m		72						
19	균열	0.2	㎜	0.5	m		73						
20	균열	0.2	㎜	0.8	m		74						
21	균열	0.1	㎜	0.4	m		75						
22	균열	0.2	㎜	0.8	m		76						
23	균열	0.1	㎜	0.4	m		77						
24	균열	0.2	㎜	0.8	m		78						
25	균열	0.2	㎜	0.8	m		79						
26	균열	0.1	㎜	0.4	m		80						
27	균열	0.2	㎜	0.8	m		81						
28	균열	0.2	㎜	0.4	m		82						
29	균열	0.2	㎜	0.8	m		83						
30	균열	0.1	㎜	0.4	m		84						
31	균열	0.2	㎜	0.5	m		85						
32	균열	0.2	㎜	0.8	m		86						
33	균열	0.2	㎜	0.8	m		87

34	균열	0.1	㎜	0.4	m		88						
35	균열	0.2	㎜	0.5	m		89						
36	균열	0.2	㎜	0.8	m		90						
37	균열	0.1	㎜	0.4	m		91						
38	균열	0.2	㎜	0.5	m		92						
39	균열	0.1	㎜	0.5	m		93						
40	균열	0.2	㎜	0.8	m		94						
41	균열	0.2	㎜	0.8	m		95						
42	균열	0.1	㎜	0.4	m		96						
43	균열	0.1	㎜	0.4	m		97						
44	균열	0.1	㎜	0.4	m		98						
45	균열	0.1	㎜	0.4	m		99						
46	균열	0.1	㎜	0.4	m		100						
47	균열	0.1	㎜	0.4	m		101						
48	균열	0.1	㎜	0.4	m		102						
49	균열	0.2	㎜	0.3	m		103						
50	균열	0.1	㎜	0.8	m		104						
51	경계부 균열	0.2	㎜	0.2	m		105						
52	경계부 균열	0.2	㎜	0.5	m		106						
53	백태	0.3	㎜	1.0	m	신 규	107						
54							108
