| 외관조사 평면도번호 |
| --- |
| G28_장구교_토공노반100(51k310~51k320) |

# 장구교_토공노반_100(51.310~51.320km, L=10m)

| 시 행 사 | 용 역 명 | 용 역 사 | 과업 참여자 | | 범례 | | | | |
| --- | --- | --- | --- | --- | --- | --- | --- | --- | --- |
| KORAIL 한국철도공사 KOREA RAILROAD | 2017년도 호남고속선 오송-광주송정간 콘크리트궤도 점검용역 | (주)한국구조물안전연구원<br>(주)한국국토안전연구원<br>(재)한국건설품질연구원 | 이 복 영 | 라 윤 강<br>김 경 기<br>윤 석 기 | 0.2/2.0 (0.3㎜이하 : 흑색) | 침목도상분리 | 재료분리 | | |

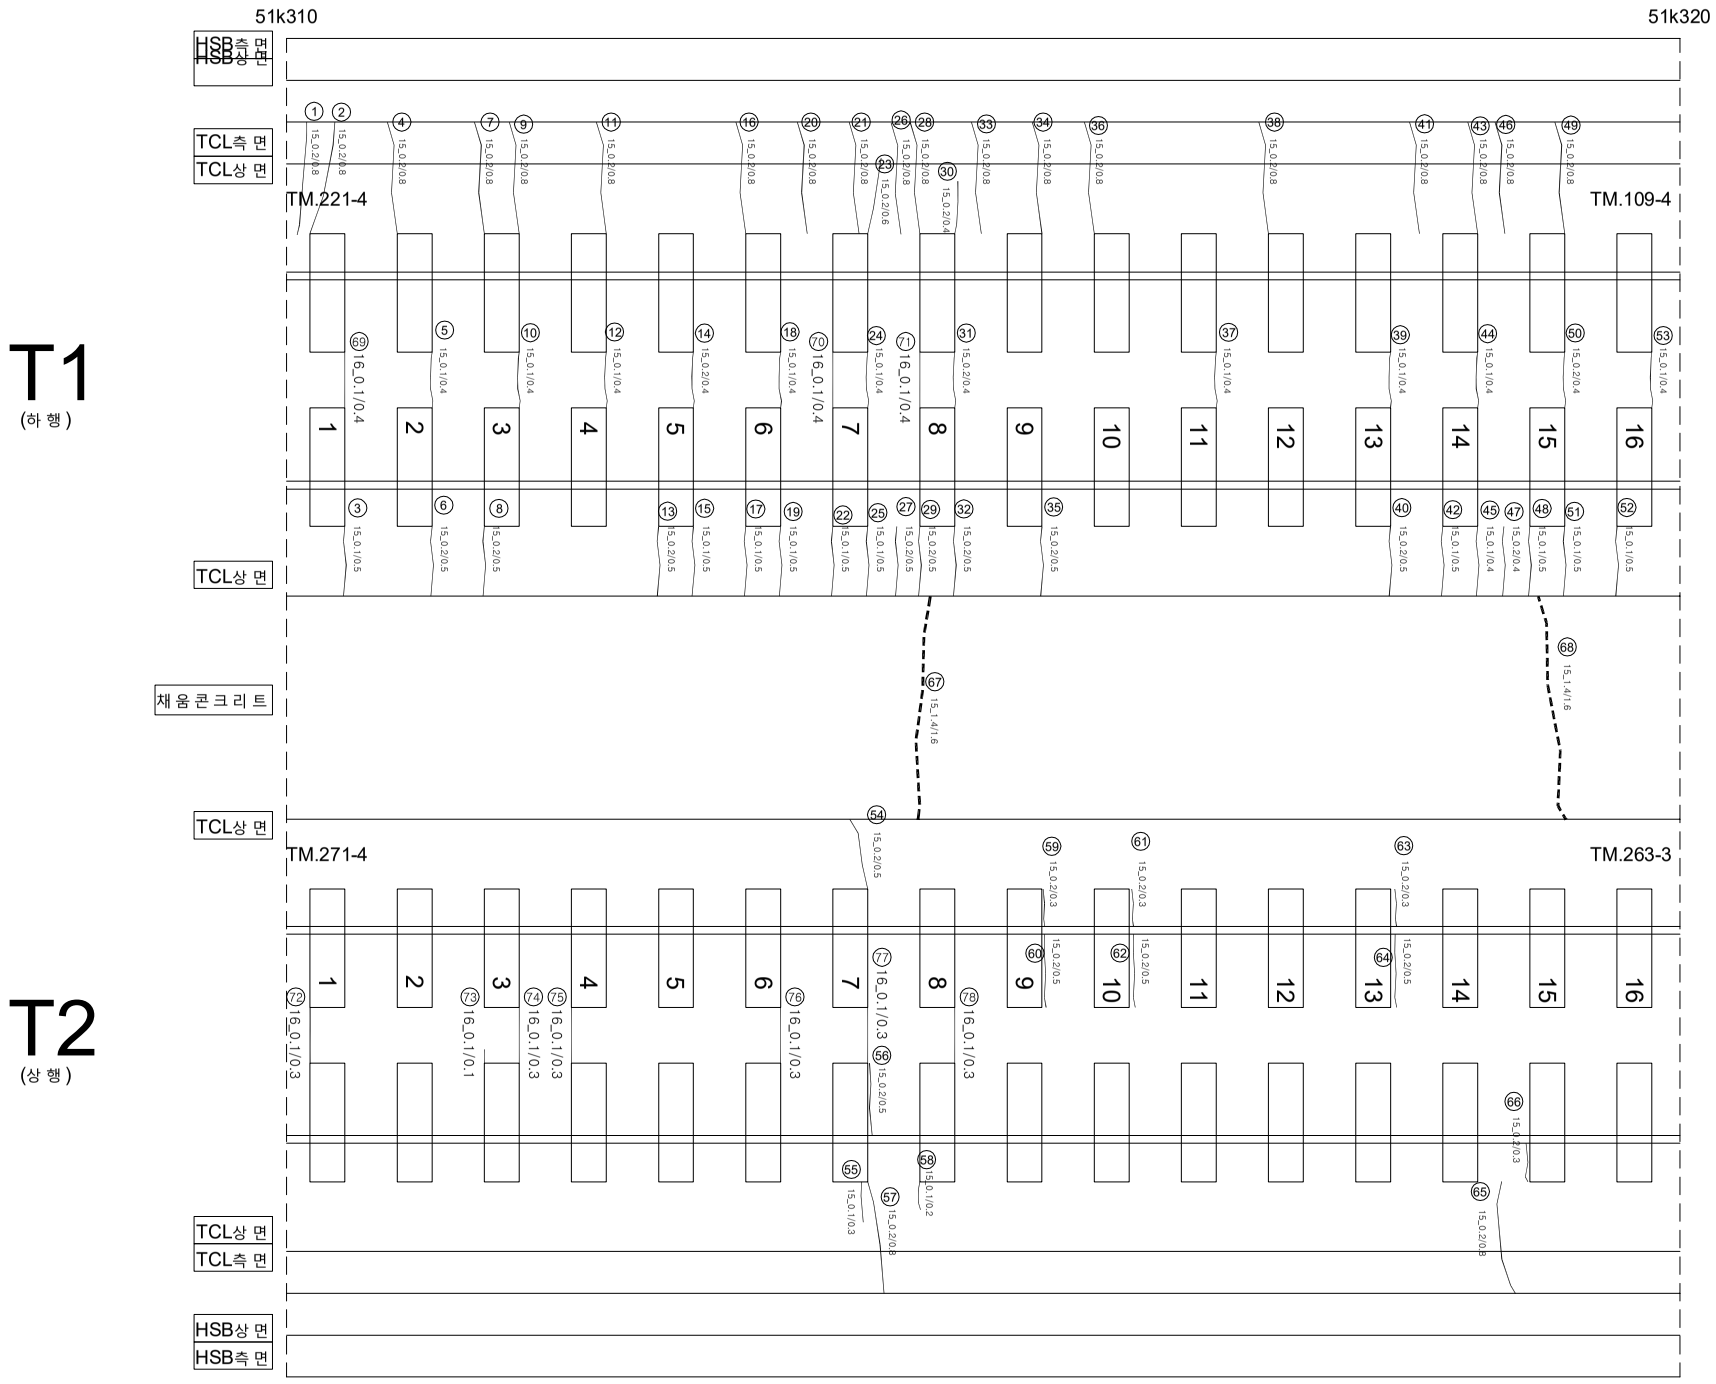
| 연번 | 손상 | 폭 | | 연장 | | 비고 | 연번 | 손상 | 폭 | | 연장 | | 비고 |
| --- | --- | --- | --- | --- | --- | --- | --- | --- | --- | --- | --- | --- | --- |
| 13 | 균열 | 0.2 | ㎜ | 0.5 | m | | 67 | 균열 | 1.4 | ㎜ | 1.6 | m | |
| 14 | 균열 | 0.2 | ㎜ | 0.4 | m | | 68 | 균열 | 1.4 | ㎜ | 1.6 | m | |
