# 호남고속선 오강교_11(51.435~51.442km, S2-5)

| 외관조사망도 번호 |
|---|
| B15_오강교_11(51k435~51k442) |

| 시 행 사 | 용 역 명 | 용 역 사 | 과업참여자 | | 균열 | | | |
|---|---|---|---|---|---|---|---|---|
| KORAIL 한국철도공사 KOREA RAILROAD | 2017년도 호남고속선 오송-광주송정간 콘크리트궤도 점검용역 | (주)한국구조물안전연구원<br>(주)한국국토안전연구원<br>(재)한국건설품질연구원 | 이 복 영 | 라 윤 강<br>김 경 기<br>윤 석 기 | 0.2/2.0 (0.3㎜이하 : 흑색) | 침목도상분리 | 재료분리 | |

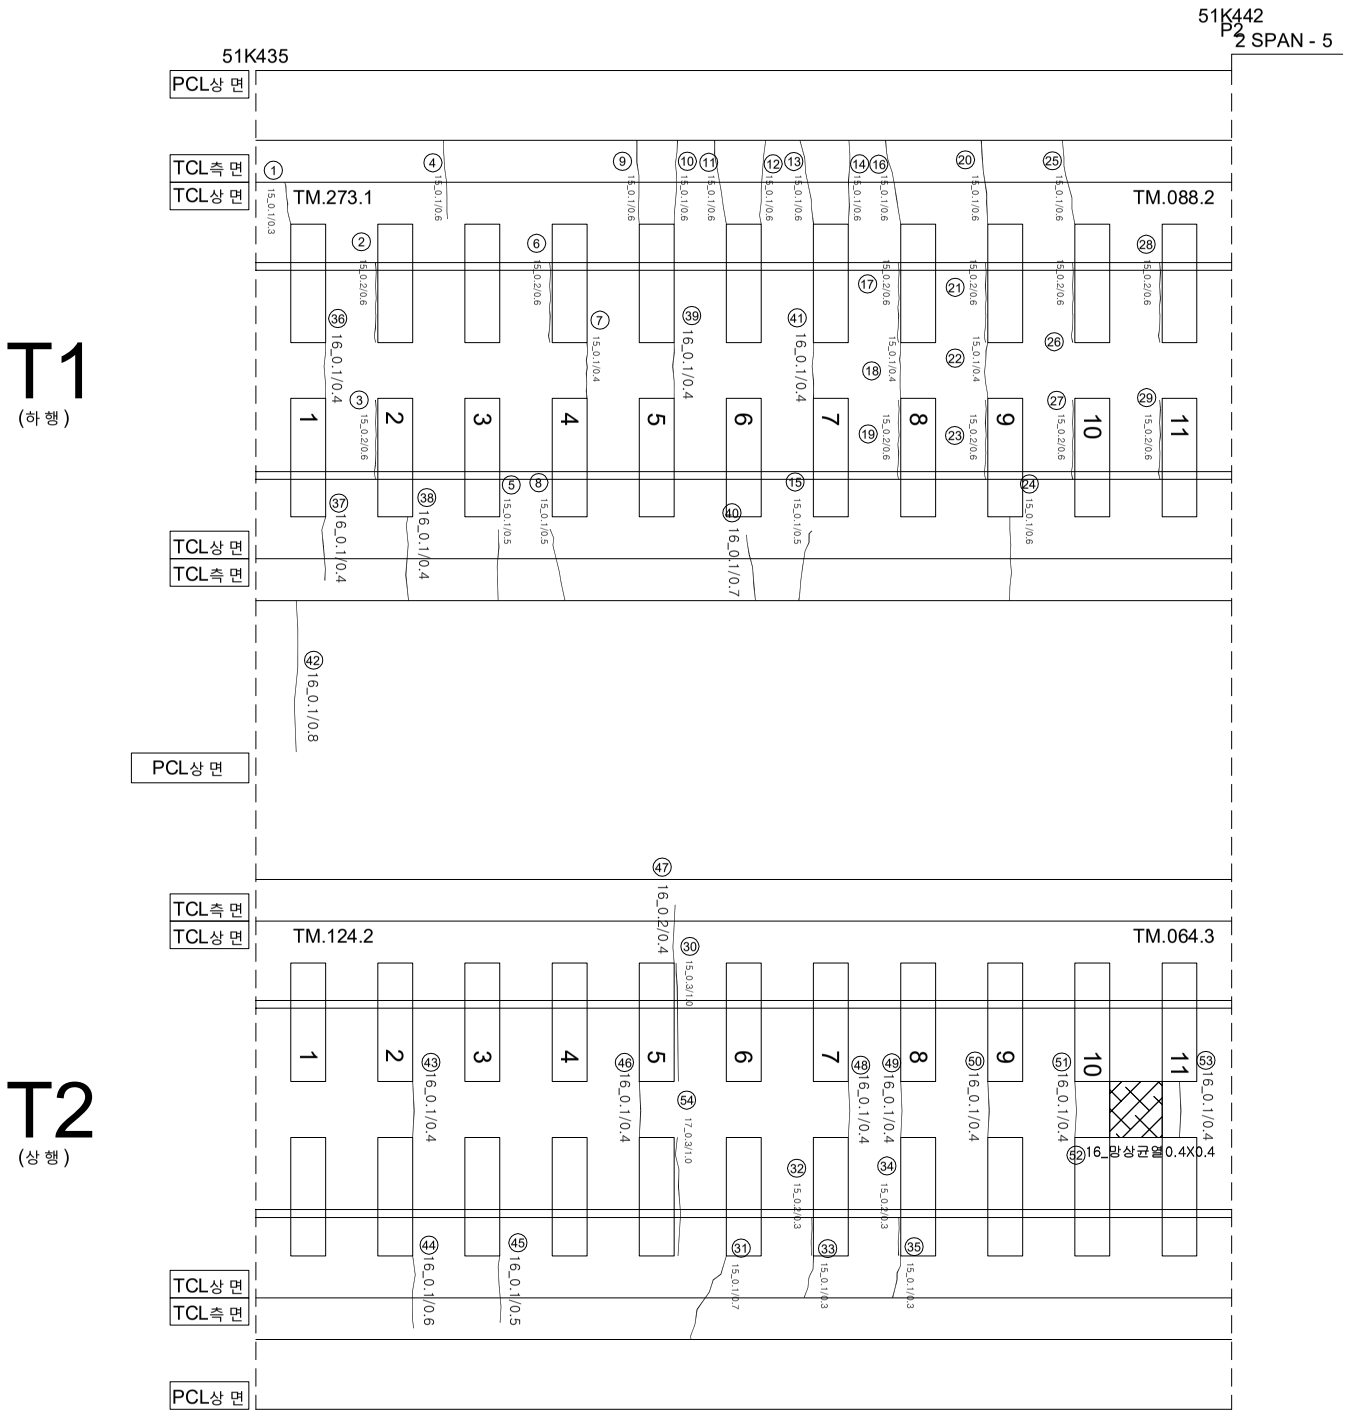
| 연번 | 손상 | 폭 | | 연장 | | 비고 | 연번 | 손상 | 폭 | | 연장 | | 비고 |
|---|---|---|---|---|---|---|---|---|---|---|---|---|---|
| 30 | 경계부 균열 | 0.3 | mm | 1.0 | m | 폭,길이증가 | 84 | | | | | | |
| 52 | 망상균열 | 0.4 | m | 0.4 | m | | 106 | | | | | | |
| 54 | 경계부 균열 | 0.3 | mm | 1.0 | m | 신 규 | 108 | | | | | | |
